**LALUAN PERSEKUTUAN FT008, SEKSYEN 358, JALAN KOTA
BHARU-GUA MUSANG, JAJAHAN MACHANG, KELANTAN
DARUL NAIM**

**LAPORAN MEMPERELOK
KAWASAN BERBAHAYA 2021**

Disediakan oleh :
Bahagian Kejuruteraan Forensik,
Pakar Kejuruteraan Jalan Dan Jambatan
Cawangan Jalan,
Ibu Pejabat JKR Malaysia,
Tingkat 20, Menara PJD,
Jalan Tun Razak,
50400 Kuala Lumpur.

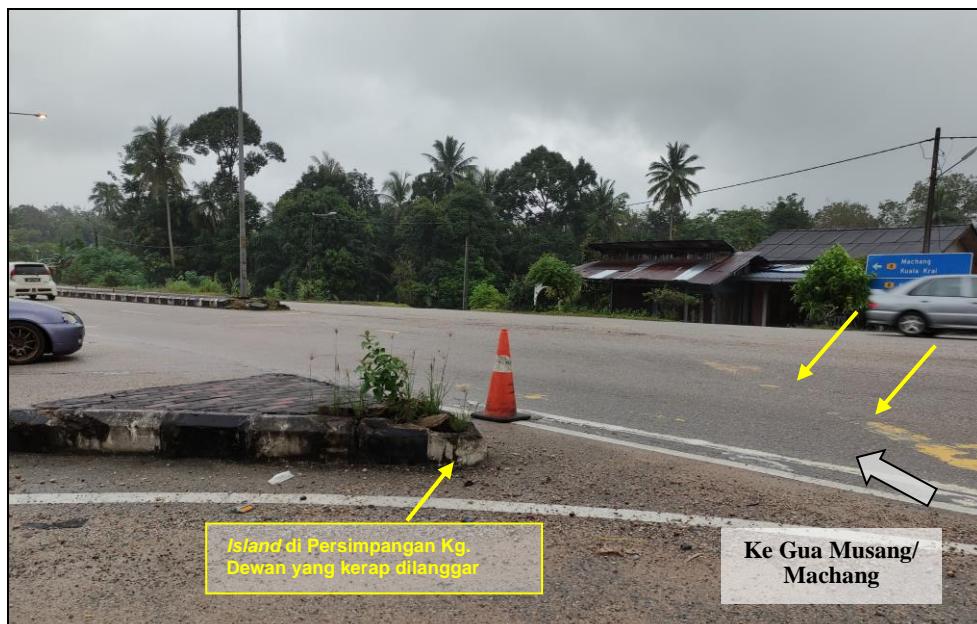
Hasil pemerhatian di tapak juga mendapati tandaan *yellow box marking* di lokasi persimpangan telah pudar yang menyebabkan tiada panduan kepada pemandu untuk memberhentikan kenderaan di kawasan yang betul.

Gambar 5: Tandaan *yellow box marking* yang telah pudar di lokasi persimpangan

Disamping itu, bagi mengatasi masalah pemandu tidak memandu di laluan yang betul di kawasan persimpangan, *yellow box marking* dan *cross hatching* perlu disediakan sebagai panduan aliran trafik untuk kenderaan memasuki persimpangan dari Persimpangan Kg. Dewan ke laluan utama arah Machang-Kota Bharu. Permukaan jalan yang berwarna dapat menambahbaik tahap delinasi, meningkatkan kesedaran pengguna jalan serta meningkatkan pematuhan terhadap peraturan lalulintas jalan raya. *Arrow marking* juga perlu di tambah di kawasan persimpangan bagi mengatasi masalah ini. Seterusnya, dicadangkan untuk pemasangan papan tanda seperti papan tanda ‘Had Laju Mandatori (WD.51)’ serta papan tanda ‘Kurangkan Laju’ sebelum menghampiri kawasan kemalangan tersebut. Ini dapat memberi amaran kepada pemandu untuk memperlahangkan kenderaan.

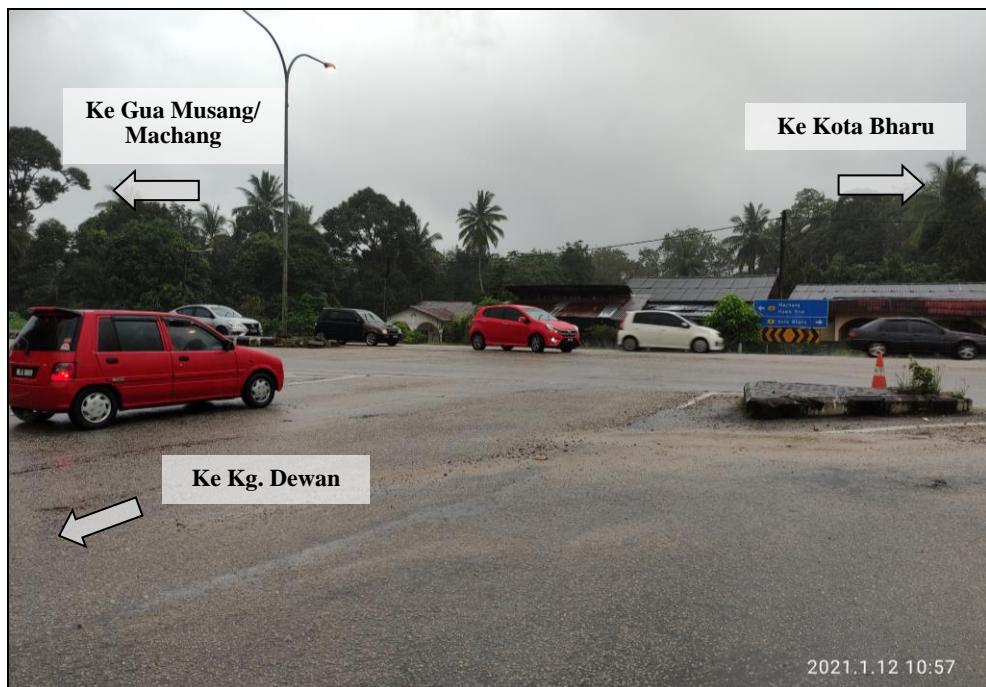
Kajian berkenaan jarak penglihatan turut dilaksanakan dari laluan utama menuju ke persimpangan Kg. Dewan dari kedua-dua arah Kota Bharu-Gua Musang. Jarak penglihatan yang dicerap adalah 170m dari arah Gua Musang manakala 200m dari arah Kota Bharu. Berdasarkan Garis Panduan *minimum Safe Intersection Sight Distance*, jarak penglihatan minima yang diperlukan bagi had laju rekabentuk (*design speed*) 80 km/j adalah 175 meter. Justeru itu, jarak penglihatan pemandu di lokasi kemalangan adalah tidak mencukupi untuk melihat kenderaan atau halangan dari arah Gua Musang berdasarkan cerapan yang diambil. Jarak penglihatan yang tidak mencukupi kepada pengguna jalan raya boleh menjurus kepada berlakunya perlanggaran jenis Langgar Belakang ketika menghampiri persimpangan tersebut (Rujuk Gambar 7). Hasil siasatan di lokasi juga mendapati, kurangnya papan tanda amaran awalan di laluan menghala ke Kota Bharu.

Gambar 7: Jarak penglihatan dari persimpangan tiga ke laluan utama FT008 Jalan Kota Bharu-Gua Musang

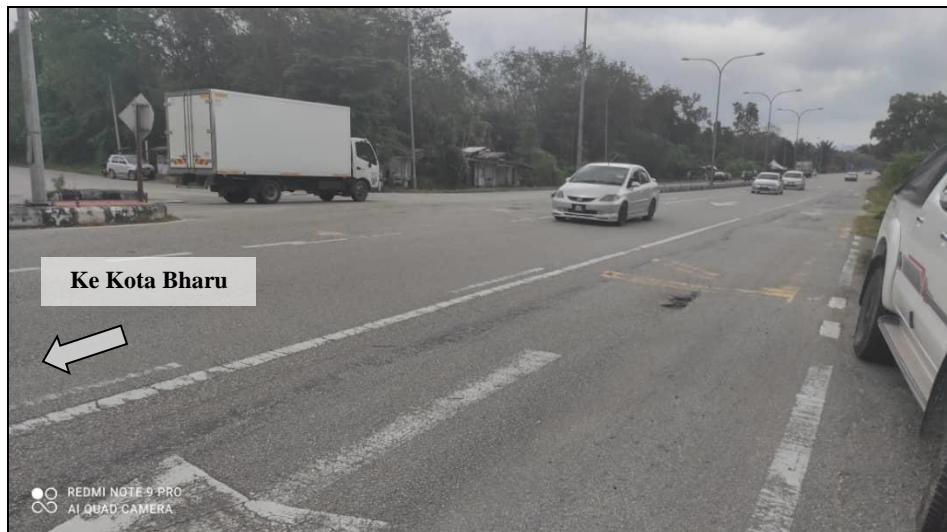
Pemerhatian di tapak mendapati jumlah trafik di persimpangan adalah tinggi di lokasi tersebut. Aktiviti keluar dan masuk dari laluan utama Gua Musang-Kota Bharu ke persimpangan Kg. Dewan mengambil masa sekitar 60s hingga 120s. Berdasarkan maklumat trafik di stesen binci DR301 *Road Traffic Volume Malaysia* yang dicerap pada tahun 2020, piawai tahap keselesaan bagi laluan tersebut telah mencapai tahap F iaitu *Forced Flow* (*amount of traffic approaching a point exceeds the amount that can be served*)

Gambar 8: Trafik di Laluan FT008 Seksyen 358 Jalan Kota Bharu-Gua Musang

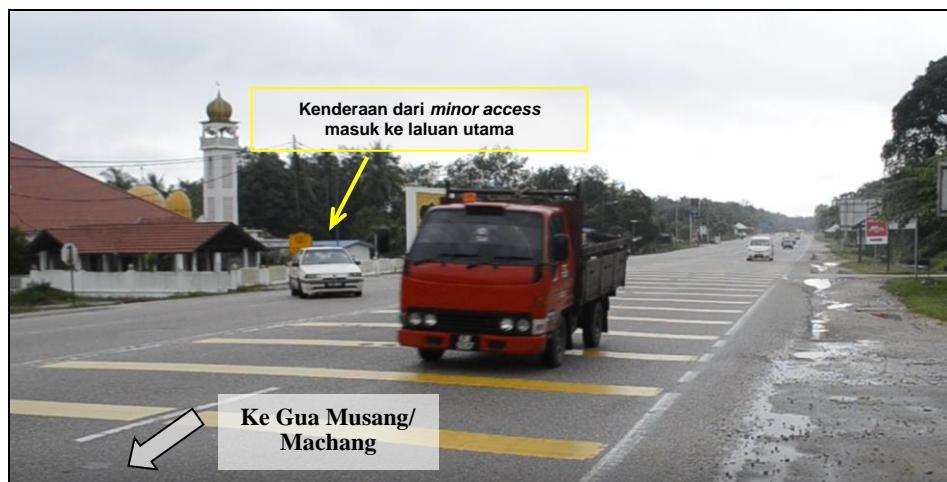
Selain itu, didapati terdapat *uncontrolled access* di beberapa lokasi dimana kenderaan melakukan aktiviti keluar dan masuk ke kawasan perumahan, lot kedai, masjid dan stesen minyak dalam jarak 50 hingga 100m dari kawasan persimpangan. Aktiviti ini boleh menyebabkan konflik dan seterusnya menyebabkan perlanggaran sebelah tepi bagi kenderaan yang dipandu di laluan utama dari arah Kota Bharu dan Gua Musang.

Gambar 9: Kenderaan keluar/ masuk dari Masjid Ubudiah, Labok

Hasil pemerhatian di lokasi mendapati, terdapat *uncontrolled access* di beberapa lokasi dimana kenderaan melakukan aktiviti keluar dan masuk ke kawasan perumahan, lot kedai, masjid dan stesen minyak dalam jarak 50 hingga 100m dari kawasan persimpangan. Perkara ini boleh menyebabkan kemungkinan berlaku perlanggaran sebelah tepi. Oleh itu, dicadangkan pemasangan *yellow transverse bar* jenis anti gelinciran (*anti-skid*) sebagai kawalan redaan trafik di lokasi tersebut bagi memberi amaran awal untuk pengguna jalan raya berwaspada dan memperlahangkan kenderaan. *Yellow transverse bar* sedia ada yang telah pudar di lokasi perlu dicat semula dan ditambah ketebalan mengikut spesifikasi Manual Fasiliti Keselamatan Jalan.

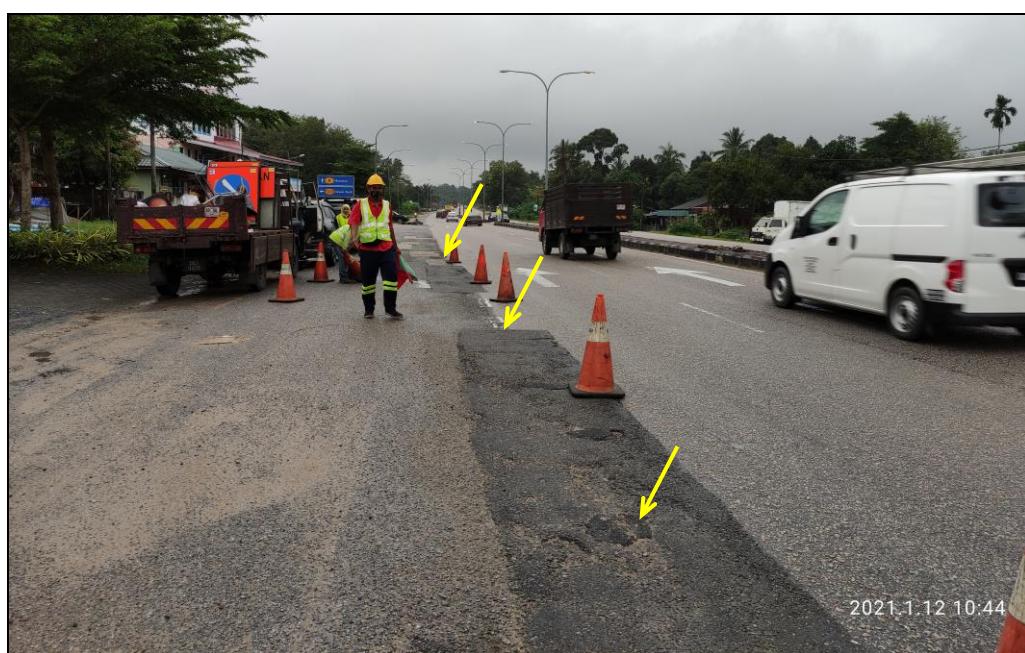
kesan tampalan kerosakan *potholes* di sepanjang laluan menghala ke Gua Musang terutamanya di lorong perlahan dan *decelaration lane* menuju ke persimpangan Kg. Dewan (Rujuk Gambar 10 dan 11).

Gambar 11: Pembaikan pavemen dengan kaedah tampalan secara *patch* telah mengalami kegagalan

Manakala, bagi isu kerosakan pada permukaan pavemen jenis *crocodile cracks* dan tampalan berulang akibat kerosakan *potholes* di lokasi, dicadangkan permukaan jalan dirawat dan diturap semula bagi meningkatkan tahap *skid resistance*. Tahap dan kekerapan memperbaiki kecacatan atau lubang di permukaan jalan boleh menjadi petunjuk berkenaan kekuatan struktur turapan.
