KERAJAAN MALAYSIA
JABATAN KERJA RAYA MALAYSIA

**LAPORAN MEMPERELOK KAWASAN BERBAHAYA
DI LALUAN PERSEKUTUAN FT007,
JALAN KANGAR - PADANG BESAR (KM 16 – KM 18),
PERLIS**

**LAPORAN MEMPERELOK
KAWASAN BERBAHAYA 2019**

JUN 2019

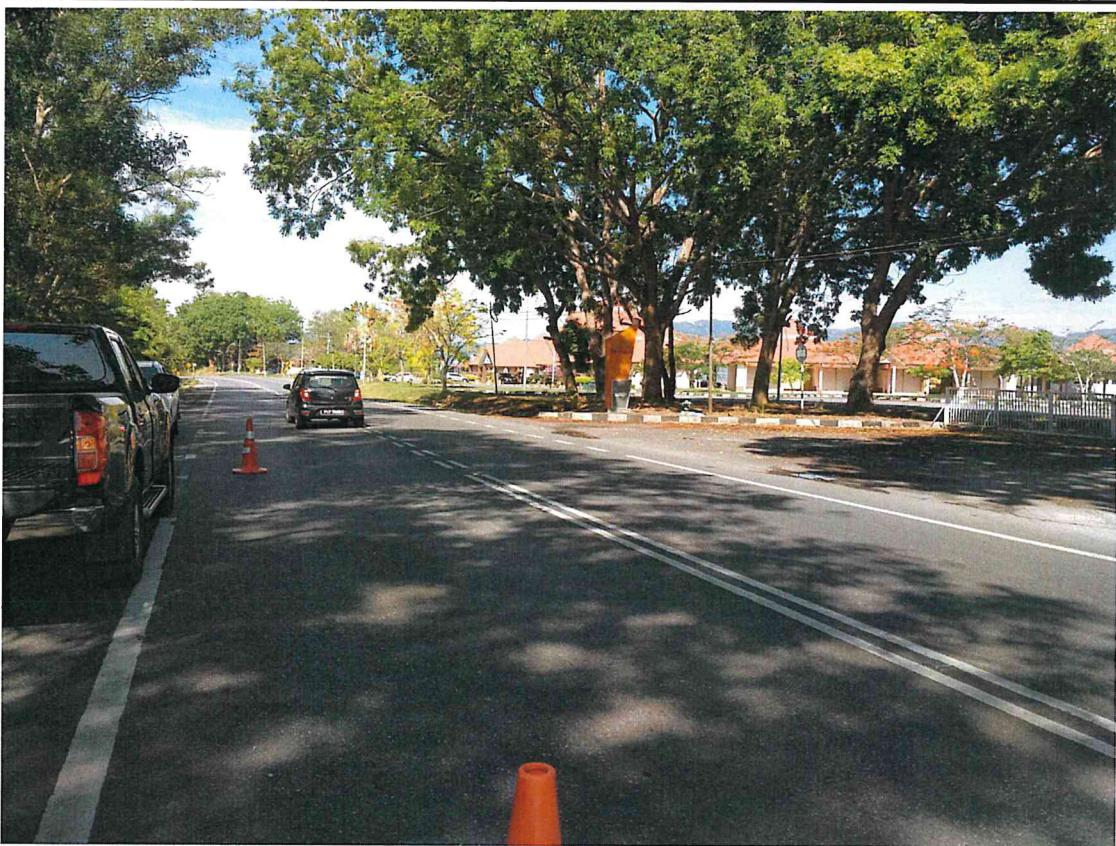
Selain itu, keadaan laluan ini terlindung daripada cahaya oleh pokok-pokok ditepi jalan yang menyebabkan laluan kawasan ini kurang pencahayaan dan boleh mengakibatkan ketidaklihatan kepada kenderaan kecil seperti motorsikal. Rujuk pada Gambar 5.

Gambar 5: Keadaan laluan terlindung daripada cahaya oleh pokok-pokok dibahu jalan

Selain itu, papan tanda amaran bersama lampu kuning (*flashing amber light*) adalah dicadangkan pada jarak yang sesuai dikawasan kemalangan serta memasang papan tanda haiwan melintas.

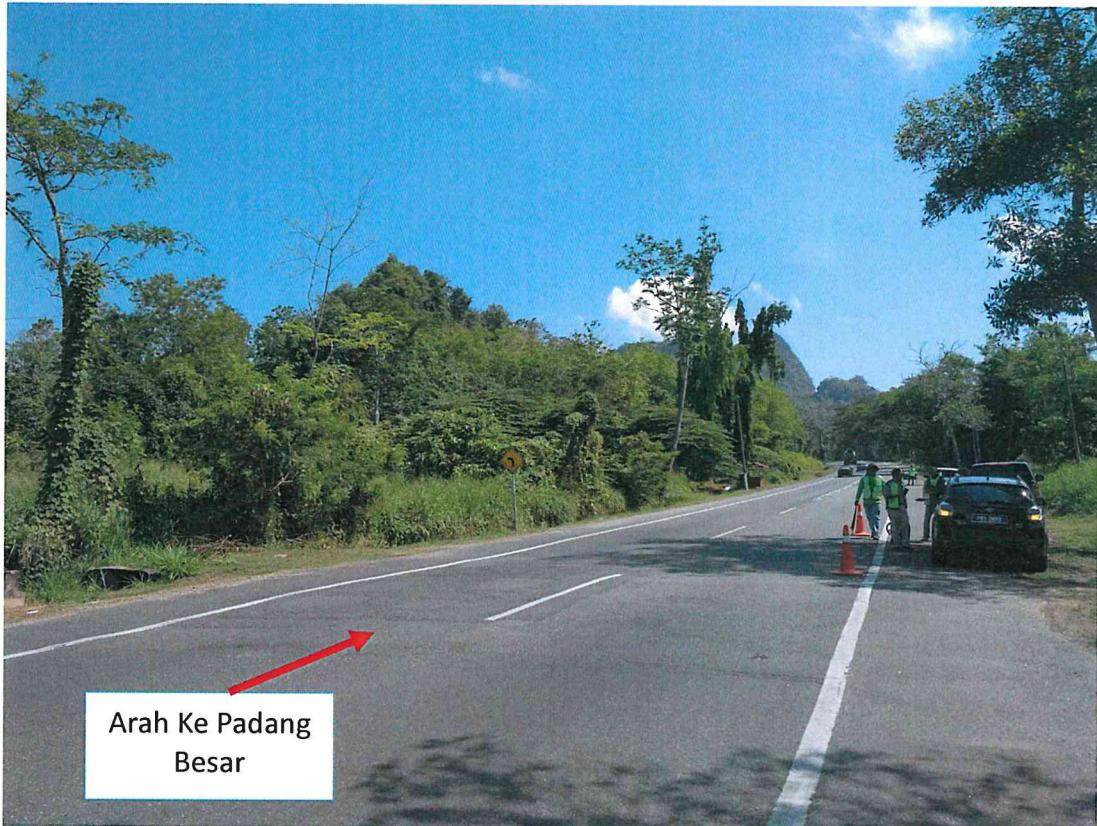
Pemerhatian di tapak mendapati keadaan persekitaran jalan bersebelahan hutan dan berhampiran dengan lokasi kemalangan. Kejadian terbabas ini disebabkan oleh haiwan yang keluar dari kawasan hutan ini untuk melintas. (Rujuk pada Gambar 7 dan Gambar 8).

Gambar 8: Keadaan persekitaran kawasan kemalangan

Disamping itu, papan tanda untuk memberi amaran haiwan melintas hendaklah dipasang bagi mengatasi masalah pelanggaran dengan haiwan. Cadangan penambahbaikan lain yang perlu dilakukan ialah memasang *retro reflective pavement*
