**LAPORAN MEMPERELOK KAWASAN MERBAHAYA DI
LALUAN PERSEKUTUAN 8 (FT008) FT008, JALAN KUALA
LUMPUR-KOTA BHARU, SEKSYEN 46.7, RAUB, PAHANG**

LAPORAN MEMPERELOK KAWASAN BERBAHAYA 2020

LAPORAN MEMPERELOK KAWASAN MERBAHAYA DI LALUAN PERSEKUTUAN 8 (FT008) FT008, JALAN KUALA LUMPUR-KOTA BHARU, SEKSYEN 46.7, RAUB, PAHANG (PERSIMPANGAN SUNGAI RUAN)

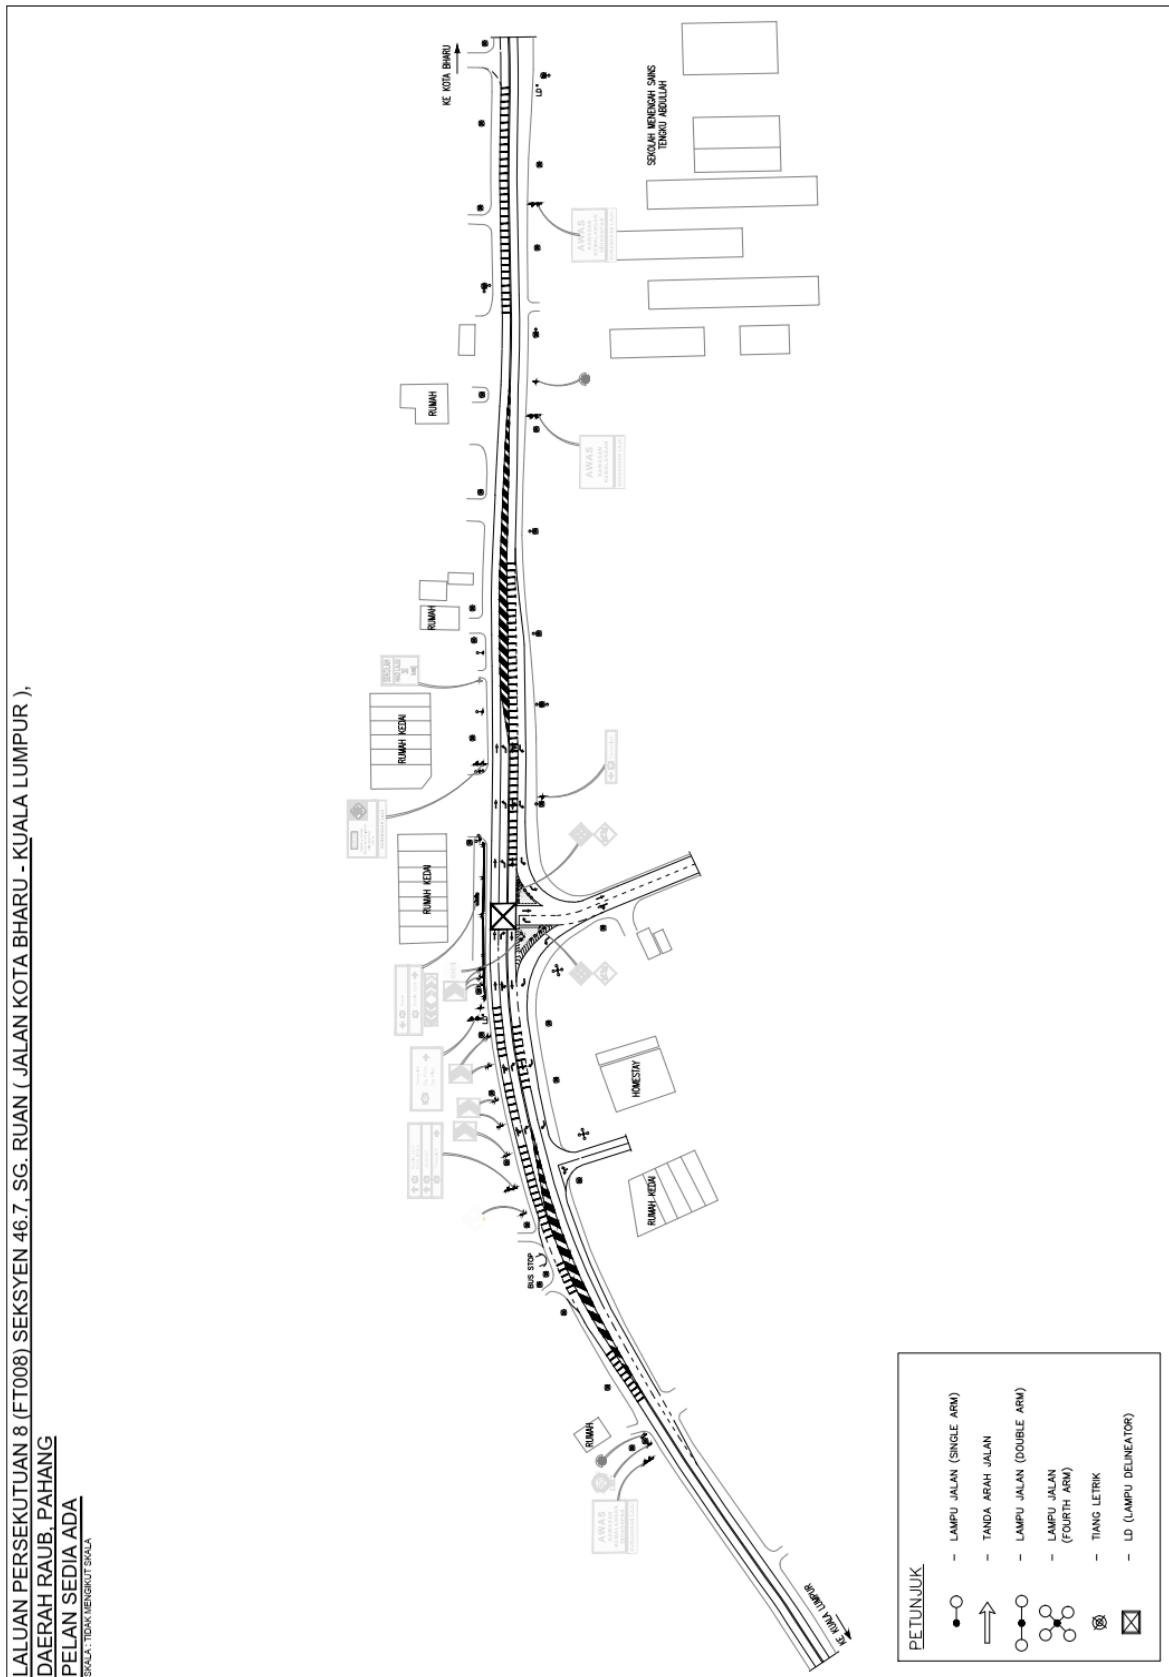
Rajah 3: Pelan jalan sedia ada

Pelan jalan sedia ada di lokasi *blackspot* bagi Laluan Persekutuan 8 (FT008), Seksyen 46.7, Jalan Kuala Lumpur – Kota Bharu, Daerah Raub, Pahang adalah seperti di Rajah 3.

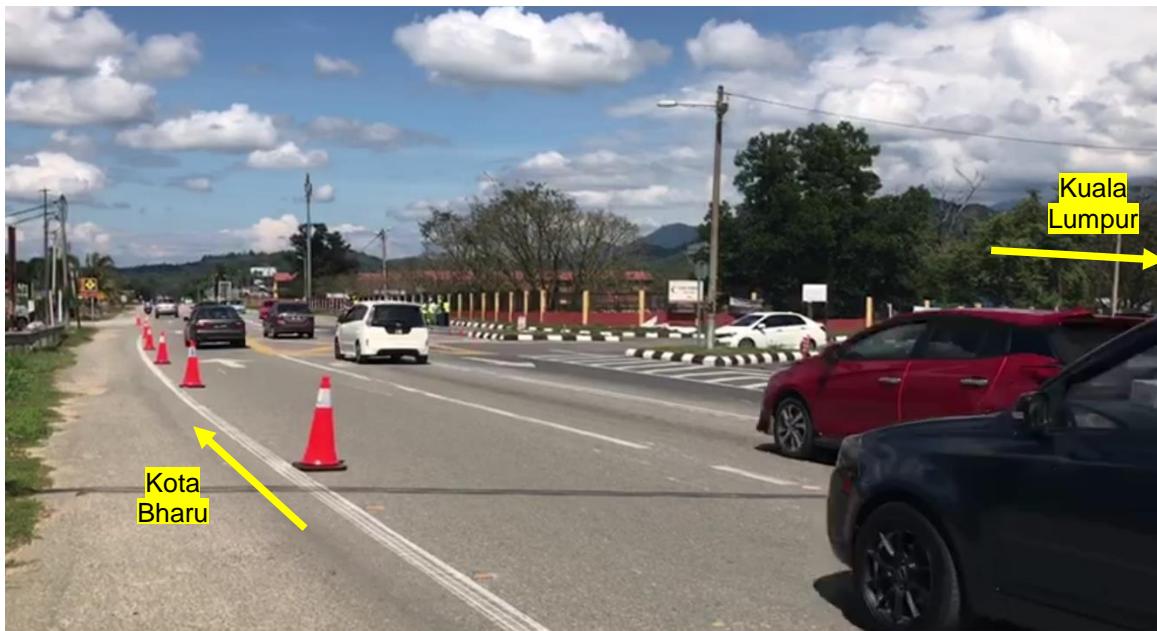
Pemerhatian di tapak mendapati jumlah trafik di persimpangan adalah tinggi di lokasi tersebut. Selain itu, aktiviti keluar simpang untuk ke arah Kota Bharu dari arah Sungai Ruan/Temerloh mengambil masa yang lama iaitu (40-120s). Perkara ini berpotensi untuk berlakunya perlanggaran jenis Langgar Belakang dari arah Kuala Lumpur kerana masa yang agak lama diperlukan untuk masuk ke lorong utama daripada persimpangan. (Rujuk Gambar 3)

Gambar 3: Kenderaan mengambil masa yang lama untuk ke jalan utama dari Persimpangan Sungai Ruan ke arah Kota Bharu

Selain itu, bagi isu *inadequate gaps* bagi kenderaan keluar dan masuk dari simpang tiga tersebut maka adalah dicadangkan untuk menyediakan **simpang tiga berlampa** **isyarat** mengikut kesesuaian di tapak dan spesifikasi JKR terkini bersekali dengan analisa trafik bagi memastikan aliran trafik lancar dan kelengahan di persimpangan masih dalam lingkungan yang dibenarkan ATJ 13/87 (Piandaan 2007). Bilangan bagi tiang lampu isyarat perlu mencukupi dan jenis *mast-arm* perlu dipasang di garisan henti. Analisa Waran Lampu isyarat juga telah disediakan seperti ditunjukkan dalam **Lampiran F**.

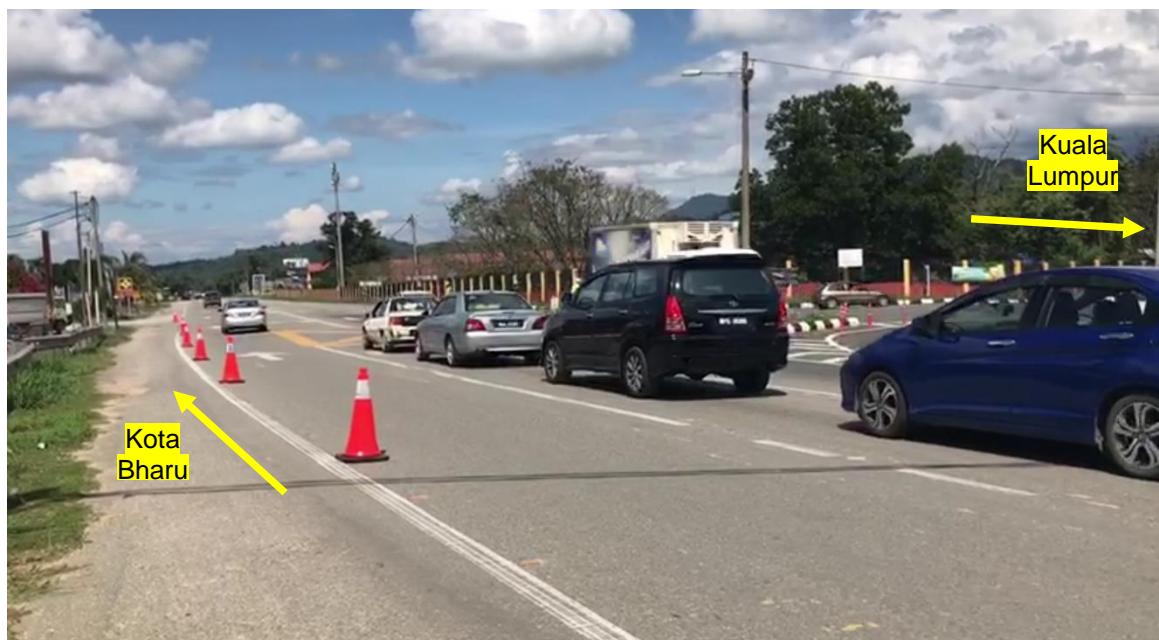
Hasil siasatan juga mendapati aktiviti untuk masuk ke simpang arah Sungai Ruan/Temerloh juga mengambil masa yang lama iaitu 60-70s. Perkara tersebut dibimbangi terdorong untuk berlakunya perlanggaran jenis Langgar Belakang dari arah Kuala Lumpur. (Rujuk Gambar 4)

Gambar 4: Kenderaan mengambil masa yang lama berada di simpang untuk ke arah Sungai Ruan/Temerloh dari arah Kuala Lumpur
