JABATAN KERJA RAYA MALAYSIA

L APORAN MEMPERELOK KAWASAN MERBAHAYA DI LALUAN PERSEKUTUAN
FT007, KM 6-7, JALAN KANGAR-PADANG BESAR, PERLIS

LAPORAN MEMPERELOK KAWASAN BERBAHAYA 2019

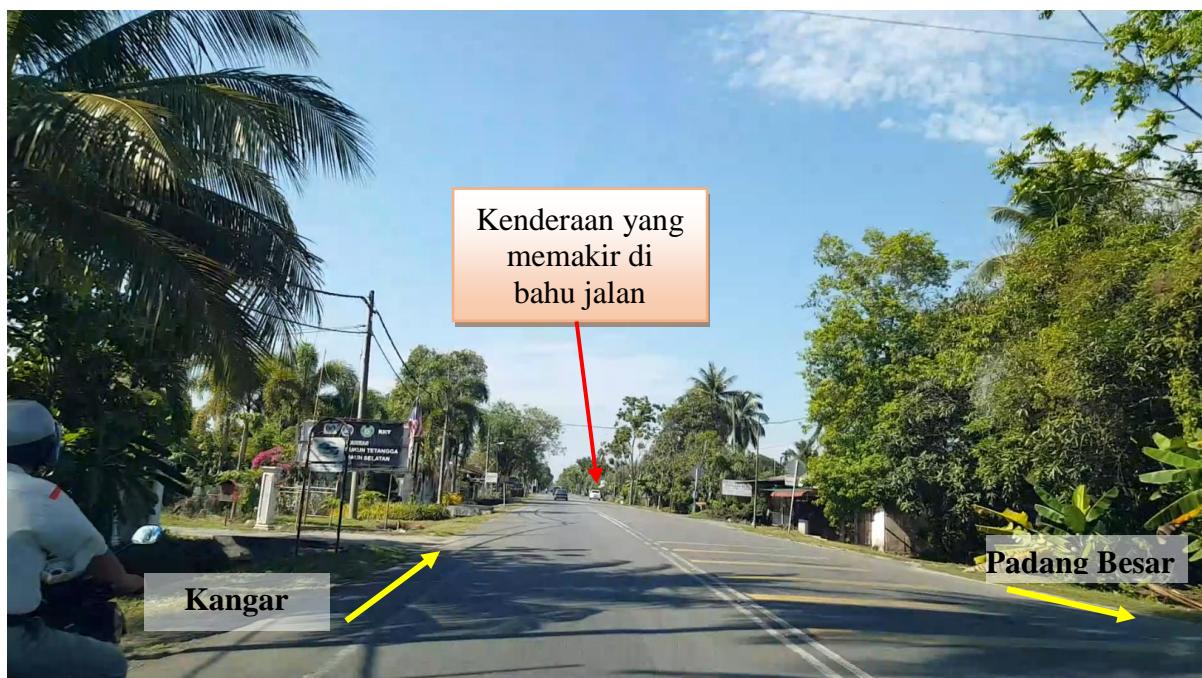
Berdasarkan *collision diagram* terdapat tiga (3) kes pelanggaran jenis Langgar Tepi dan satu (1) kes pelanggaran jenis Langgar Belakang di KM 6 - 7. Ia berlaku disebabkan oleh pengguna jalan raya cuba untuk memotong kenderaan yang berada di hadapan di kawasan jajaran yang lurus tanpa menyedari bahawa kenderaan di hadapannya ingin memblok ke kanan atau ingin memasuki akses. Selain itu, pemerhatian di tapak mendapati pelanggaran jenis Langgar belakang terjadi apabila pengguna jalan raya tidak menyedari terdapat kenderaan yang memakir di bahu jalan. Hal ini kerana kediaman penduduk terletak berhadapan dengan jalan utama. (rujuk Gambar 2)

Gambar 2: Terdapat kenderaan memakir di bahu jalan

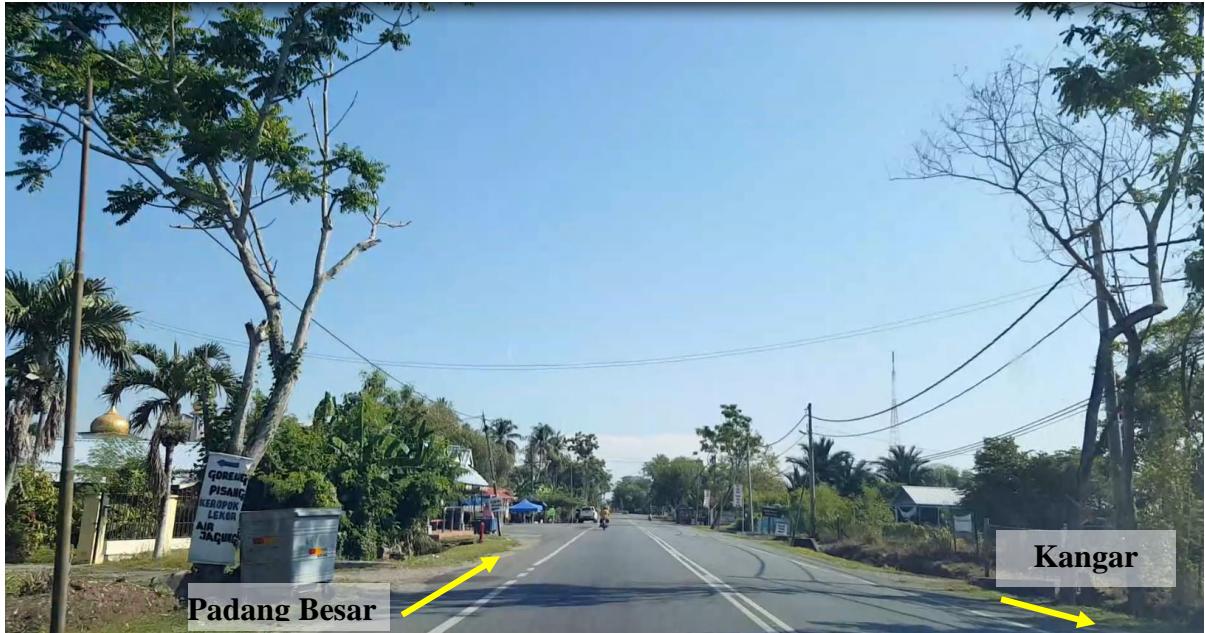
Berdasarkan pemerhatian di tapak, papan tanda sedia ada dan papan tanda amaran yang berada di tapak adalah tidak mencukupi. Jika papan tanda-papan tanda yang mencukupi disediakan, terutamanya papan tanda amaran, maka ia dapat mengurangkan risiko berlaku kemalangan. Ini kerana, ia dapat memberi maklumat berhubung keadaan sebenar jalan tersebut yang mana banyak akses dan akan membuat pengguna jalan raya tersebut lebih berhati-hati. Memandangkan lokasi ini mempunyai banyak akses, oleh itu, kekurangan pencahayaan dari lampu jalan juga boleh meningkatkan risiko dan bahaya kepada pemandu pada waktu malam dan juga penduduk sekitar (Gambar 3 dan Gambar 4)

Gambar 3: Papan Tanda Amaran yang kurang di kawasan kemalangan

Dicadangkan agar lokasi tersebut dilengkapi dengan papan tanda *advisory speed* 60km/j dan papan tanda amaran bagi meningkatkan tahap kesedaran pengguna jalan raya dan penduduk sekitar terhadap kawasan tersebut dan pemasangan papan tanda amaran hendaklah mengikut spesifikasi JKR terkini.

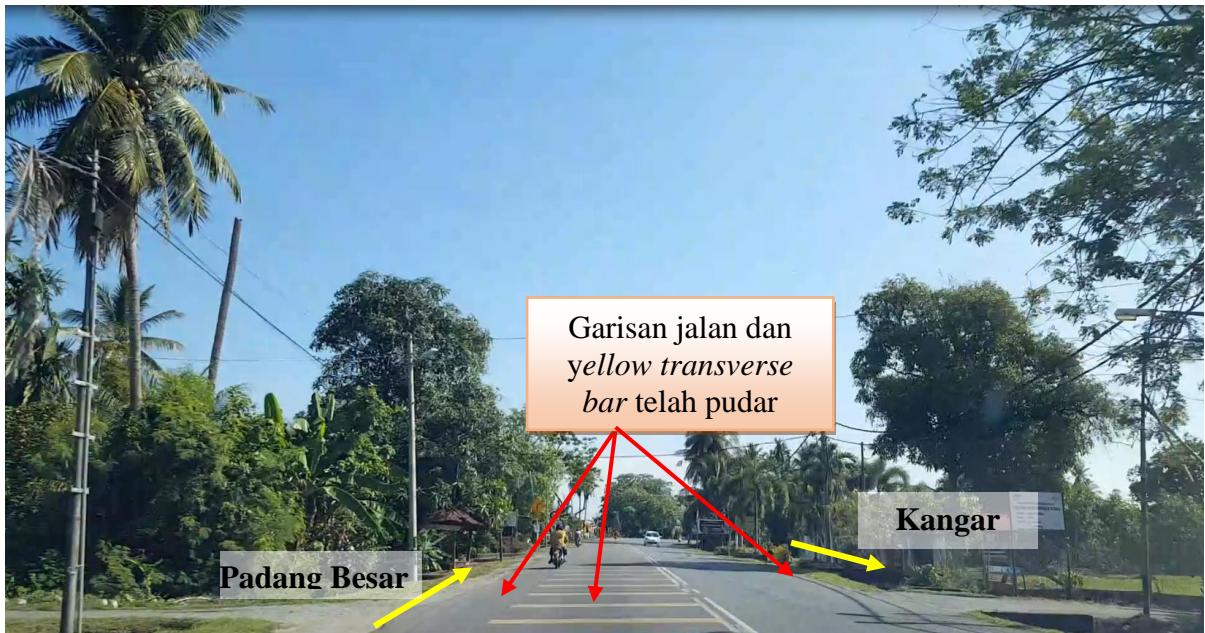
Selain itu, berdasarkan lawatan tapak, didapati tandaan jalan dan *yellow transverse bar* tidak mencukupi dan telah pudar. Permasalahan ini dikhawatirkan tidak dapat memberi kesedaran kepada pengguna jalan raya bahawa mereka sedang berada di kawasan perkampungan dan kawasan aktiviti keluar masuk akses. Tandaan jalan *yellow*

transverse bar ini dapat memberi amaran awal kepada pengguna jalan raya supaya berwaspada dan mengawal halaju kenderaan yang dipandu apabila melalui kawasan tersebut. (rujuk Gambar 5)

Gambar 5: Garisan jalan dan *yellow tranverse bar* telah pudar

Tandaan jalan yang telah pudar dicadangkan untuk dicat semula bagi meningkatkan delinasi terutama pada waktu malam dan hujan lebat.

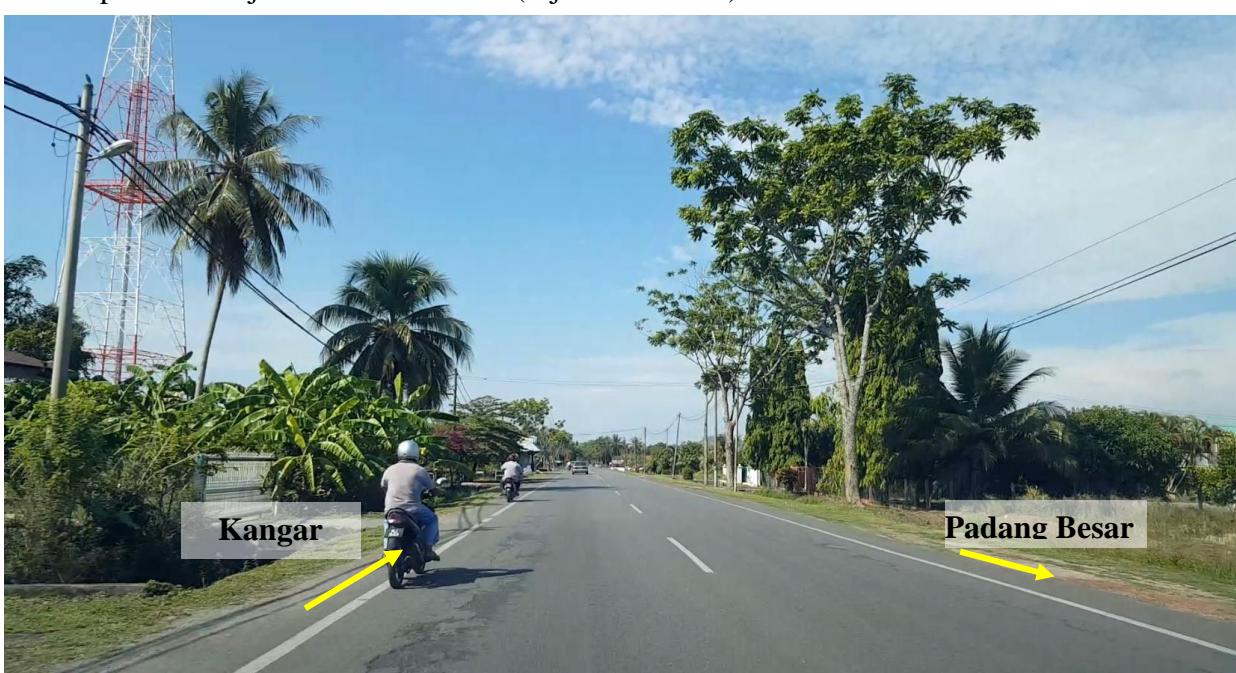
Berdasarkan lawatan tapak, didapati permukaan jalan juga dilihat memerlukan penambahbaikan kerana telah rosak dan berkemungkinan nilai *skid resistance* pada permukaan jalan adalah rendah. (rujuk Gambar 6)

Gambar 6: Permukaan jalan yang rosak (Arah dari Padang Besar)

Selain itu juga, dicadangkan penambahbaikan permukaan jalan yang rosak bagi meningkatkan tahap *skid resistance* agar menepati sekurang-kurangnya 45 SRV (*Skid Resistance Value*).
