JABATAN KERJA RAYA MALAYSIA

LAPORAN MEMPERELOK KAWASAN MERBAHAYA DI LALUAN PERSEKUTUAN
3 (FT003), SEKSYEN 584 HINGGA SEKSYEN 585, JALAN KUALA TERENGGANU –
KOTA BHARU, DAERAH SETIU, TERENGGANU (PEKAN/SELEKOH SG.TONG)

LAPORAN MEMPERELOK KAWASAN BERBAHAYA 2019

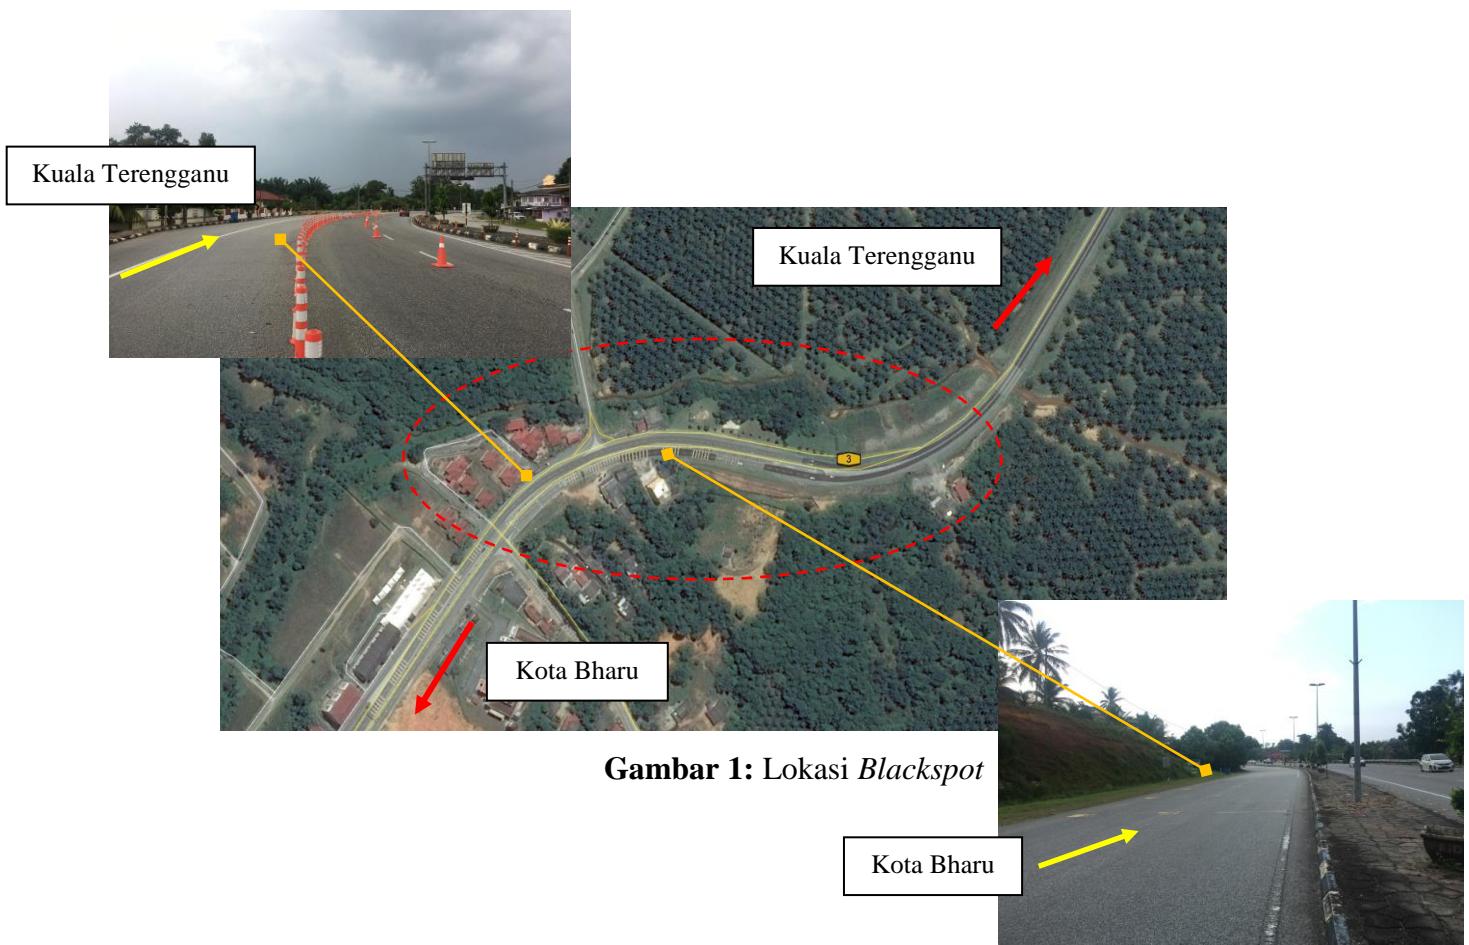
Berdasarkan pemerhatian dan kajian yang dilaksanakan di tapak, perlanggaran jenis Langgar Depan dan Terbabas mungkin berlaku disebabkan oleh keadaan Geometri jajaran tersebut, kekurangan Papan Tanda dan Tandaan Jalan. (rujuk Gambar 1)

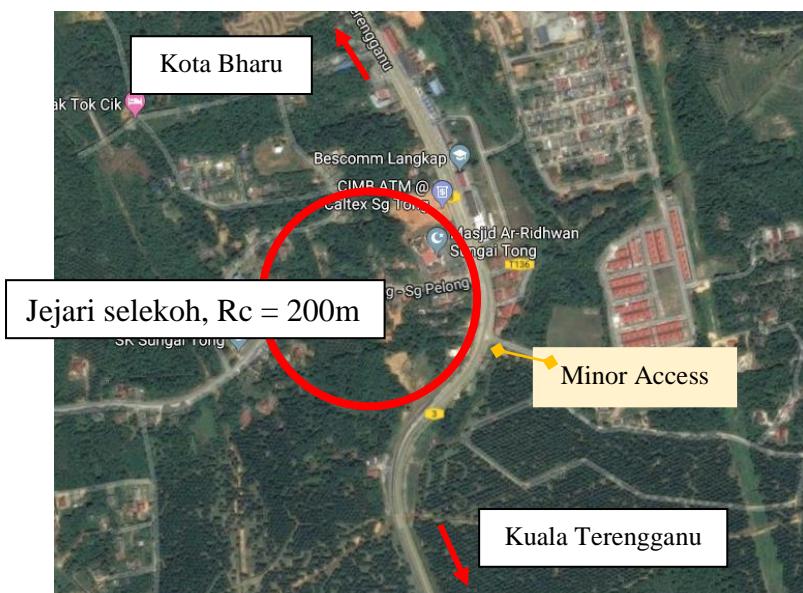
Gambar 2: Jejari Selekoh

Berdasarkan *Collision Diagram* terdapat kemalangan jenis Terbabas di selekoh dari arah Kota Bharu ke Kuala Terengganu di *minor access* (sehingga melanggar rumah sedia ada di tepi jalan) dan dari arah Kuala Terengganu ke Kota Bharu (sehingga masuk ke lorong bertentangan dan menyebabkan pelanggaran Hadapan). Berdasarkan semakan dengan merujuk kepada peta di Google Maps dan mendapatkan nilai *Radius of Curves (Rc)* di selekoh Sg.Tong adalah 200m (rujuk Gambar 2). Maklumat daripada JKR Setiu mendapatkan jajajaran tersebut merupakan piawai R5 dan berdasarkan pemerhatian di tapak, *operation speed* jajajaran tersebut adalah 80km/j. Setelah semakan dibuat, berdasarkan ATJ 8/86 (Pindaan 2015), selekoh tersebut merupakan selekoh *substandard* kerana *minimum radius* bagi piawai R5 dengan halaju 80km/j adalah 230m. (ATJ 8/86: *Table 4.4B:Design Superelevation Rural*)

Berdasarkan kajian yang telah dilakukan, selekoh tersebut adalah dikategorikan sebagai selekoh *sub standard* kerana nilai *Superelevation* dan *Radius* adalah tidak mematuhi piawaian yang ditetapkan. Oleh itu, dicadang agar melakukan penambahbaikan dari segi Geometri Jalan di sepanjang jajaran selekoh tersebut.

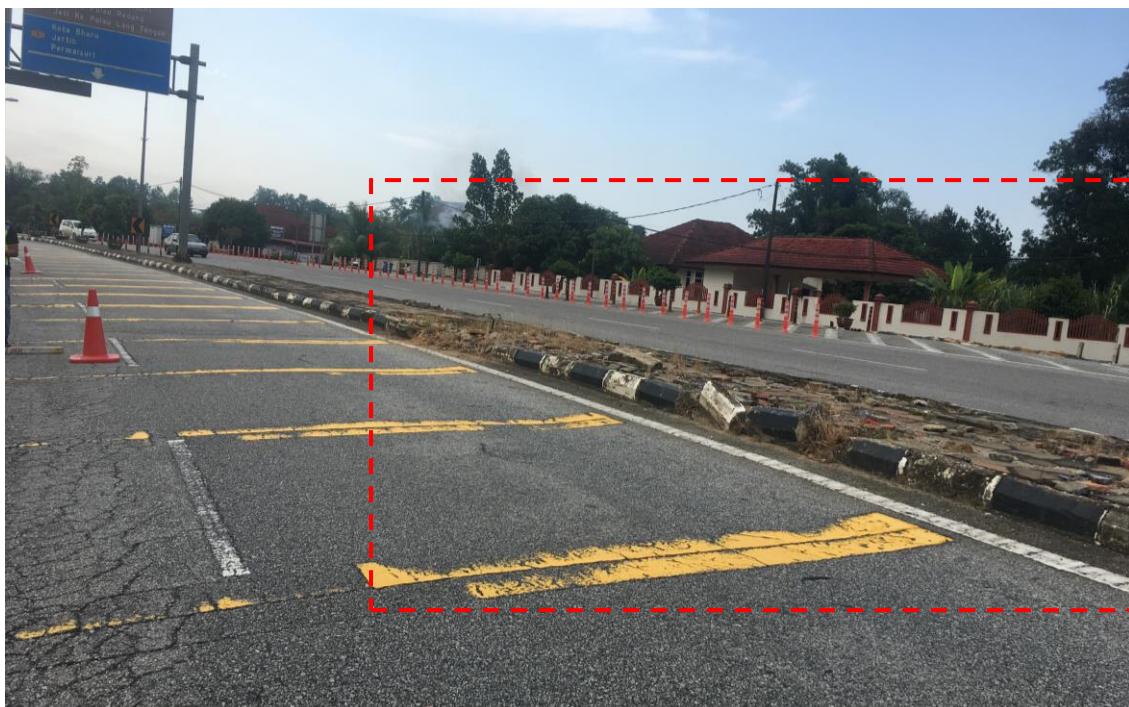
Berdasarkan pemerhatian di tapak, terdapat kesan-kesan akibat daripada kemalangan iaitu di bahagian *median kerbs*, penghadang jalan dan rumah yang berada berhampiran tepi jalan. (Rujuk Gambar 4 dan Gambar 5)

Gambar 4: Kesan *median kerbs* yang dilanggar disebabkan oleh selekoh *sub standard* dari arah Kuala Terengganu

Adalah dicadang untuk memasang *barrier kerbs* di bahagian *median* bagi memastikan kenderaan yang terbabas tidak memasuki laluan bertentangan.

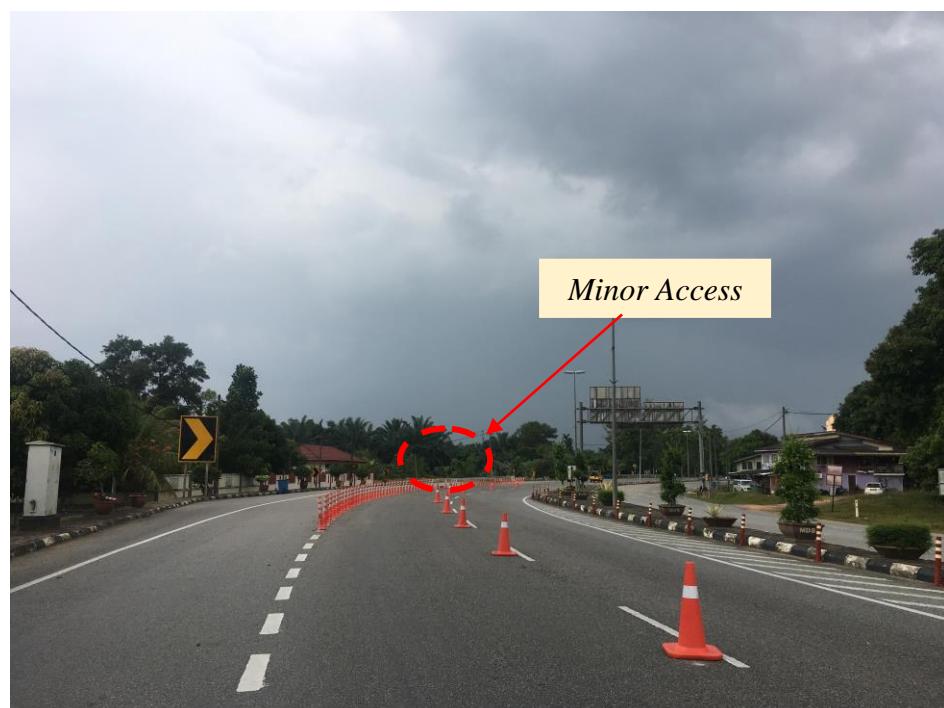
Kajian berkenaan Jarak Penglihatan juga turut dijalankan dari laluan utama arah Kota Bharu ke *minor access*. Jarak Penglihatan yang dicerap adalah 62m sahaja dengan halaju 80km/j di lokasi berkenaan daripada laluan utama arah Kota Bharu. Berdasarkan piawaian, *minimum Safe Intersection Sight Distance (SISD)* yang diperlukan adalah 175m. Jarak Penglihatan yang tidak mencukupi kepada pengguna jalan raya dengan kelajuan 80km/j boleh menjurus berlakunya kemalangan ketika menghampiri *minor access* tersebut. (Rujuk Gambar 7)

Gambar 7: Jarak Penglihatan yang tidak mencukupi dari laluan utama ke *minor access*

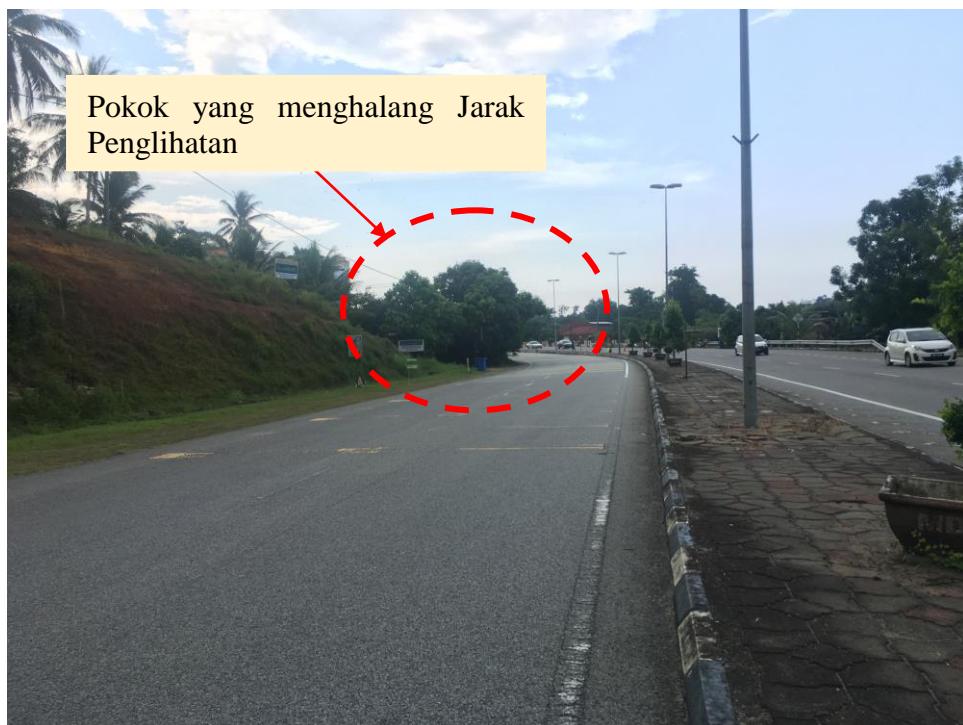
Pemerhatian di tapak juga mendapati, Jarak Penglihatan pengguna jalan raya terhalang oleh pokok besar di selekoh arah Kuala Terengganu ke Kota Bharu. Perkara ini boleh mendorong berlakunya kemalangan jenis Terbabas dan masuk lorong bertentangan kerana pengguna jalan raya tidak sedar wujudnya selekoh di hadapan. (Rujuk Gambar 8)

Gambar 8: Jarak Penglihatan di selekoh yang terhalang oleh pokok

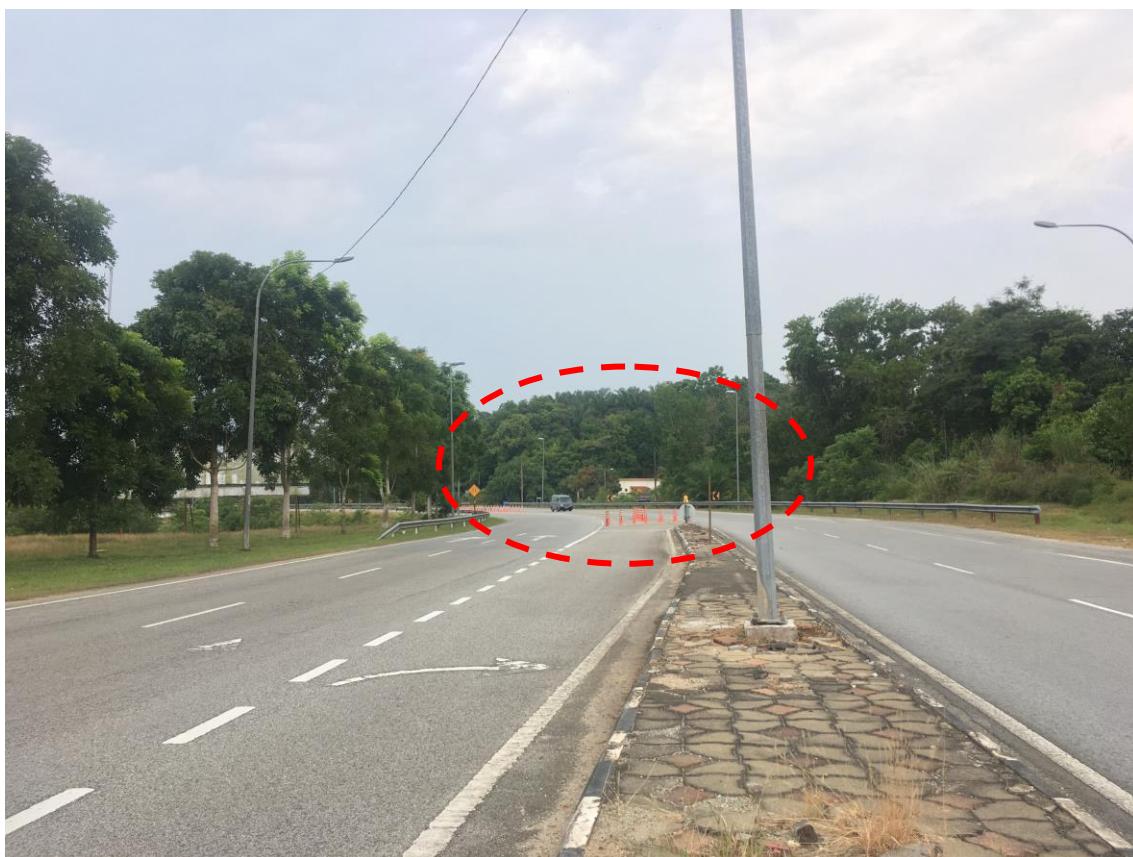
Di lokasi tersebut juga disediakan *U-Turn* dengan jarak 220m daripada *minor access* tersebut. Merujuk *stick diagram* yang terdapat dua (2) kemalangan jenis Langgar Rusuk Tepat dan Langgar Depan telah berlaku di lokasi tersebut. Merujuk piawaian, Jarak Penglihatan yang diperlukan adalah 175m. Setelah cerapan dibuat, didapati bagi Jarak Penglihatan dari lokasi *U-turn* untuk ke arah Kota Bharu adalah 60m. Jarak Penglihatan yang tidak mencukupi boleh mendorong untuk berlakunya kemalangan kerana kenderaan yang membuat *u-turn* tidak mendapat *gap* yang selamat. (Rujuk Gambar 9)

Gambar 9: Jarak Penglihatan yang tidak selamat dari laluan utama untuk membuat aktiviti *U-turn* (dari arah Kota Bharu)

Selain itu, disebabkan terdapat kemalangan maut di kawasan *U-Turn* dan Jarak Penglihatan yang tidak mencukupi, adalah dicadangkan agar *U-Turn* tersebut ditutup bagi memastikan keselamatan pengguna jalan raya dan cadangan *U-Turn* baru perlulah mendapatkan pandangan daripada pihak JKR Daerah.

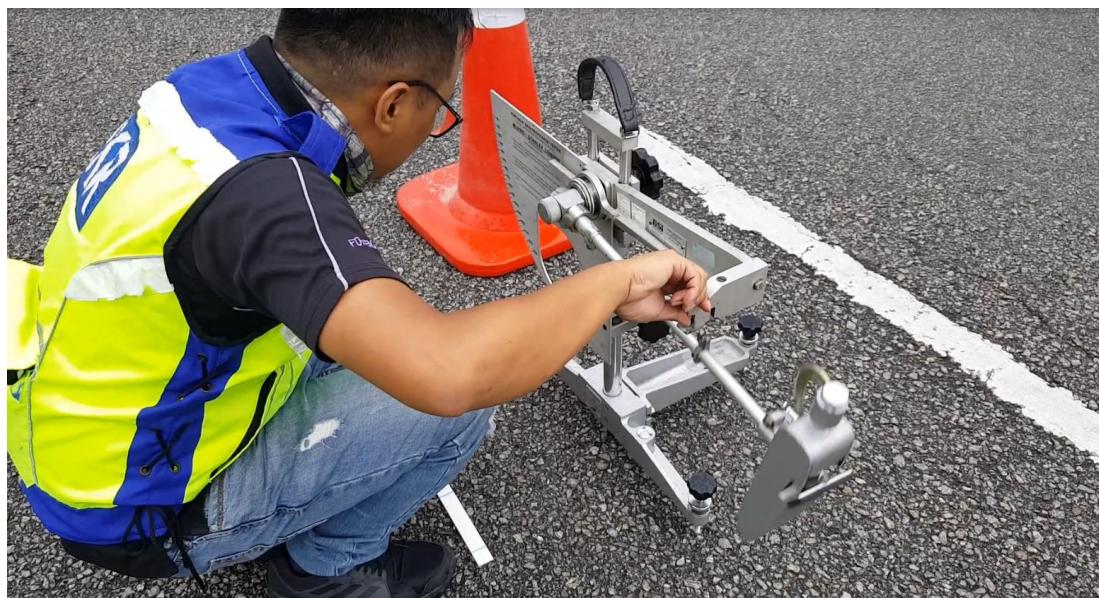
Gambar 10: Ujian Anti-Skidness Resistance

Selain itu, hasil analisa *stick diagram* juga menunjukkan terdapat dua (2) kemalangan jenis Terbabas dari kedua arah Kota Bharu ke Kuala Terengganu. Ujian *Anti-Skidness Resistance* di lakukan untuk menguji tahap gelinciran di lokasi tersebut. Hasil ujian tersebut menunjukkan purata nilai SRV di lokasi tersebut adalah 45. Sebelum menjalankan ujian *Anti-Skidness Resistance*, *Sand Patch Test* dibuat terlebih dahulu dan mendapati nilai purata adalah MTD:15.25mm.

Graf SRV-MTD yang digunakan bagi Penilaian Risiko Kemalangan *Wet Surface*. Berdasarkan analisa nilai tersebut adalah di paras *High Risk due to skidding*. Perkara ini menunjukkan bahawa permukaan jalan (pavemen) boleh mendorong untuk berlakunya kemalangan jenis Terbabas. (Rujuk Rajah 6 dan Gambar 10)

Selain itu, keadaan permukaan jalan didapati mengalami kerosakan seperti *rutting* dan *crocodile crack*. Justeru adalah dicadangkan untuk melakukan penambahbaikan permukaan jalan dan bahu jalan bagi meningkatkan tahap *skid resistance* agar menepati sekurang-kurangnya 45 SRV (*Skid Resistance Value*).

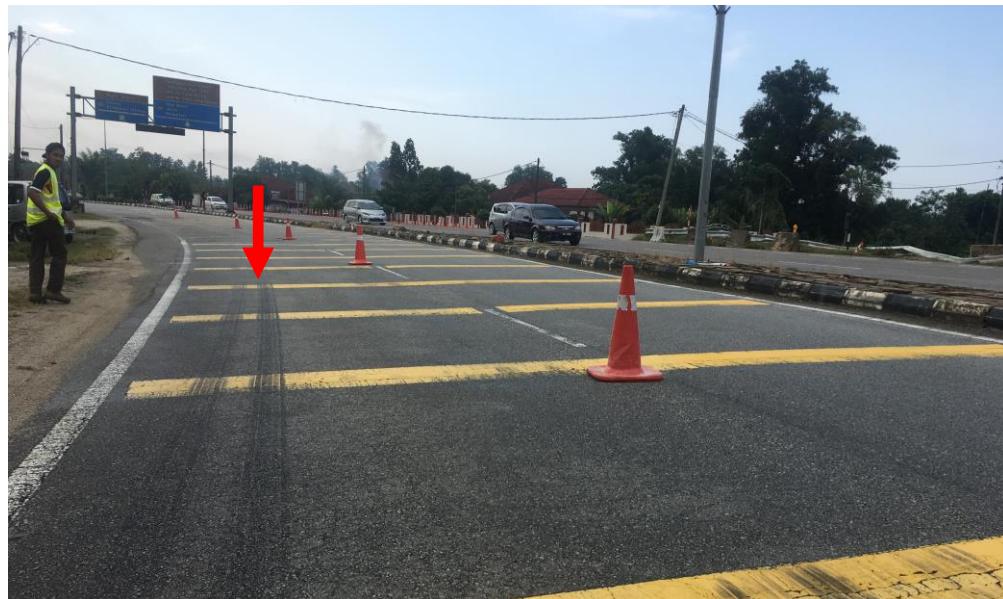
Semasa lawatan tapak, didapati terdapat *skid mark* pada permukaan jalan raya yang menunjukkan kenderaan membrek secara mendadak di mana boleh mendorong untuk berlaku kemalangan jenis Terbabas dari kedua-dua arah. (Rujuk Gambar 11 dan Gambar 12)

Gambar 11: *Skid Mark* dari arah Kuala Terengganu

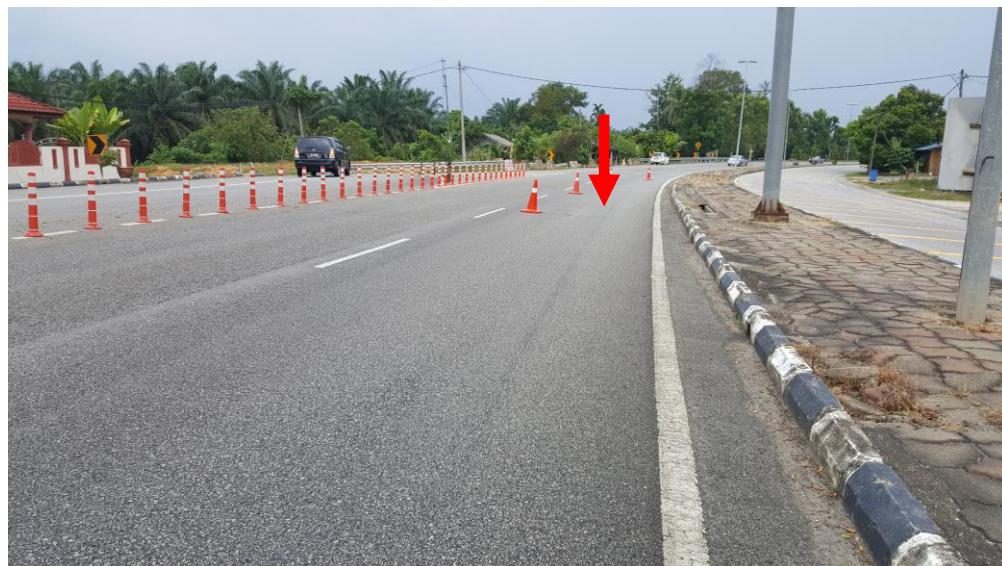
Gambar 12: *Skid Mark* dari arah Kota Bharu

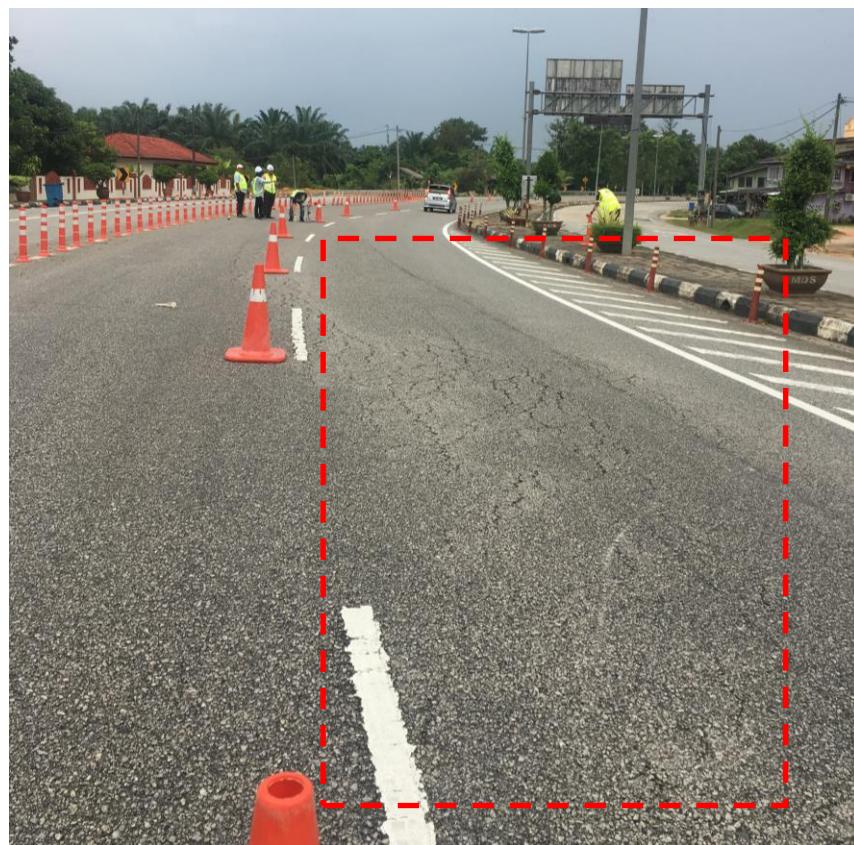
Berdasarkan pemerhatina di tapak, terdapat beberapa jenis kerosakan jalan yang telah dikesan iaitu jenis *Rutting* dan *Crocodile Cracks*. (Rujuk Gambar 14 dan Gamabir 15)

Gambar 15: Kerosakan jalan dari arah Kota Bharu

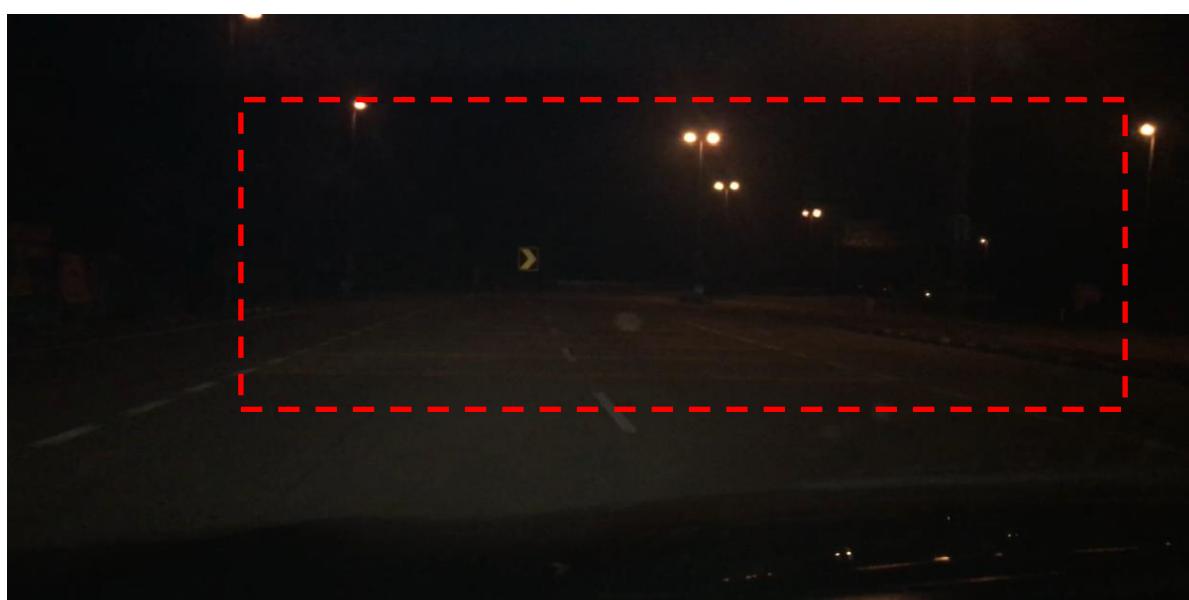
Pemerhatian pada waktu malam juga turut diambilkira dan didapati pencahayaan sepanjang Laluan FT003, Jalan Kuala Terengganu – Kota Bharu adalah baik. Namun, bagi Seksyen 584.3 sehingga Seksyen 584.7 (kawasan selekoh Sg. Tong) tersebut adalah rendah. Hal ini kerana, kesan dari kemalangan di lokasi tersebut yang telah melanggar tiang lampu dan menyebabkan selekoh tersebut tiada pencahayaan. Perkara ini juga boleh mendorong berlakunya kemalangan kerana tahap *visibility* yang rendah ketika menghampiri selekoh. (Rujuk Gambar 16 dan Gambar 17)

Gambar 17: Pencahayaan rendah menghampiri selekoh dari arah Kota Bharu

Semasa lawatan tapak juga didapati tahap pencahayaan di selekoh tersebut adalah kurang disebabkan oleh tiang lampu dilanggar semasa kemalangan. Oleh itu, adalah dicadangkan agar pemasangan semula lampu jalan bagi meningkatkan *visibility* pemanduan pada waktu malam sekali gus membantu untuk mengurangkan kemalangan pada waktu malam.

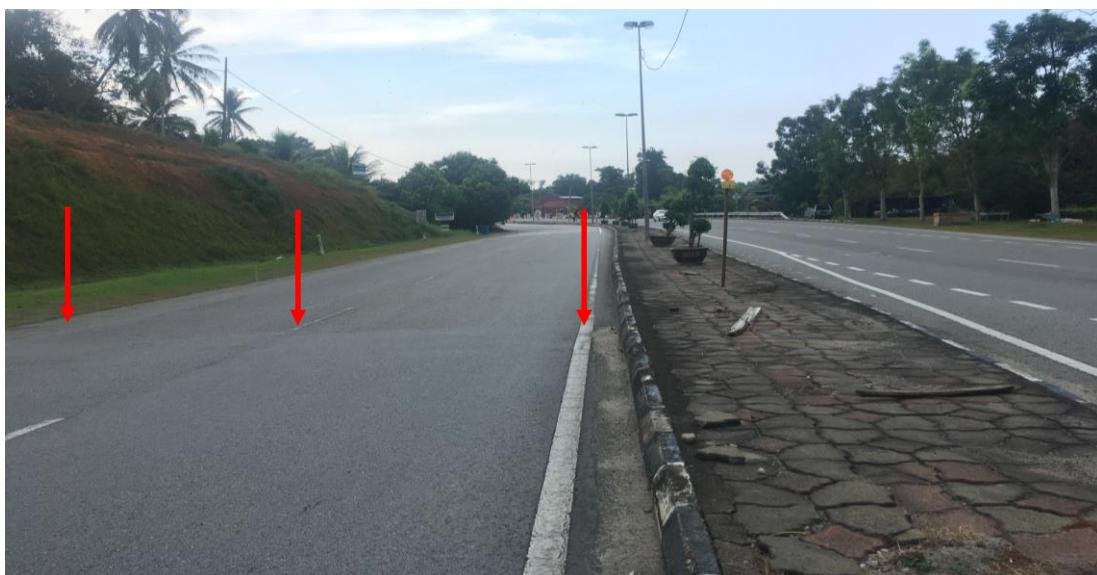
Selain itu, berdasarkan pemerhatian di tapak, tandaan jalan yang telah pudar dan kekurangan tandaan jalan boleh menyebabkan kekeliruan kepada pengguna jalan raya kerana tiada panduan lorong kepada pengguna jalan raya. Tandaan jalan hendaklah sentiasa diselenggara dan mencukupi untuk memberi makluman kepada pengguna jalan raya. (Rujuk Gambar 18)

Gambar 18: Tandaan Jalan yang pudar dari arah Kuala Terengganu

Isu lain yang didapati semasa lawatan tapak adalah Tandaan Jalan yang telah pudar dimana boleh menimbulkan kekeliruan kepada pengguna jalan raya. Garisan Jalan adalah sebagai delinasi sedia ada di mana dapat membantu dalam menjuruskan aliran trafik dan sebagai pemisah aliran trafik yang bertentangan. Maka dicadangkan untuk membuat Tandaan Jalan semula beserta pemasangan *Road Studs* jenis *Retro-Reflective Pavement Marker (RRPM)* untuk meningkatkan delinasi ketika hujan atau waktu malam. *Road studs* juga boleh memberi amaran kepada pemandu jika terbabas.

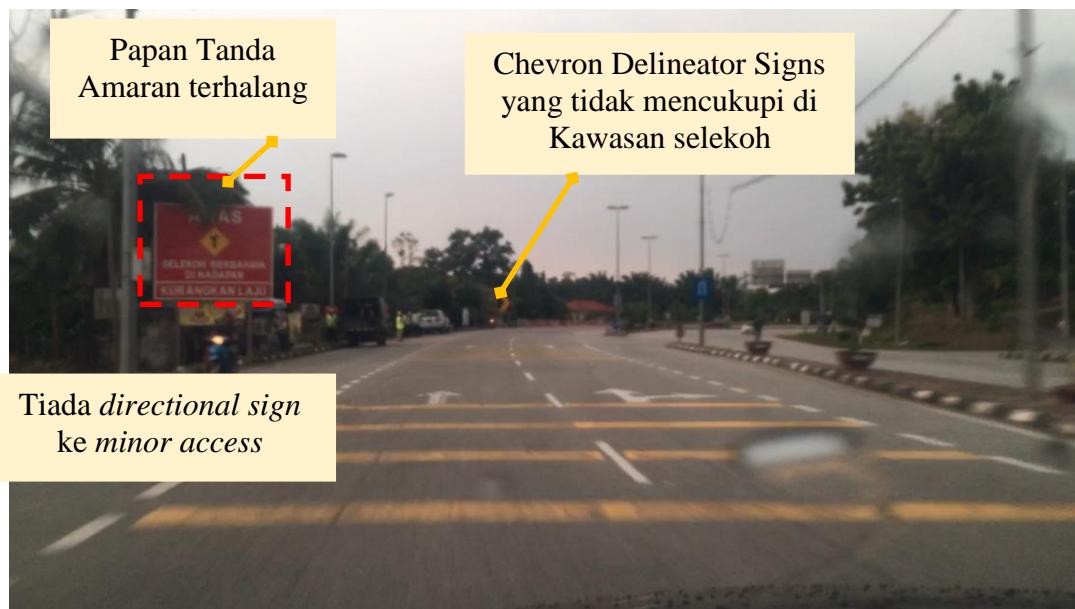
Berdasarkan pemerhatian juga, papan tanda yang disediakan adalah tidak mencukupi dan terhalang oleh pokok yang berada di tepi bahu jalan yang menyebabkan pengguna jalan raya tidak menyedari wujudnya akses dan selekoh di hadapan. Jika Papan Tanda yang mencukupi disediakan dan tidak terhalang, maka dapat mengurangkan kekeliruan pengguna jalan raya untuk membuat keputusan ketika pemanduan. Ini kerana, ia dapat memberi maklumat berhubung terdapat akses dan selekoh berbahaya di kawasan kemalangan tersebut. (Rujuk Gambar 19)

Gambar 19: Kekurangan Papan Tanda di kawasan selekoh dari arah Kota Bharu

Dicadangkan juga agar lokasi tersebut dilengkapi dengan papan tanda dan papan tanda amaran awalan beserta pemasangan lampu kuning amaran (*Flashing Amber Light*) bagi meningkatkan *awareness* pengguna jalan raya ketika menghampiri selekoh berbahaya.

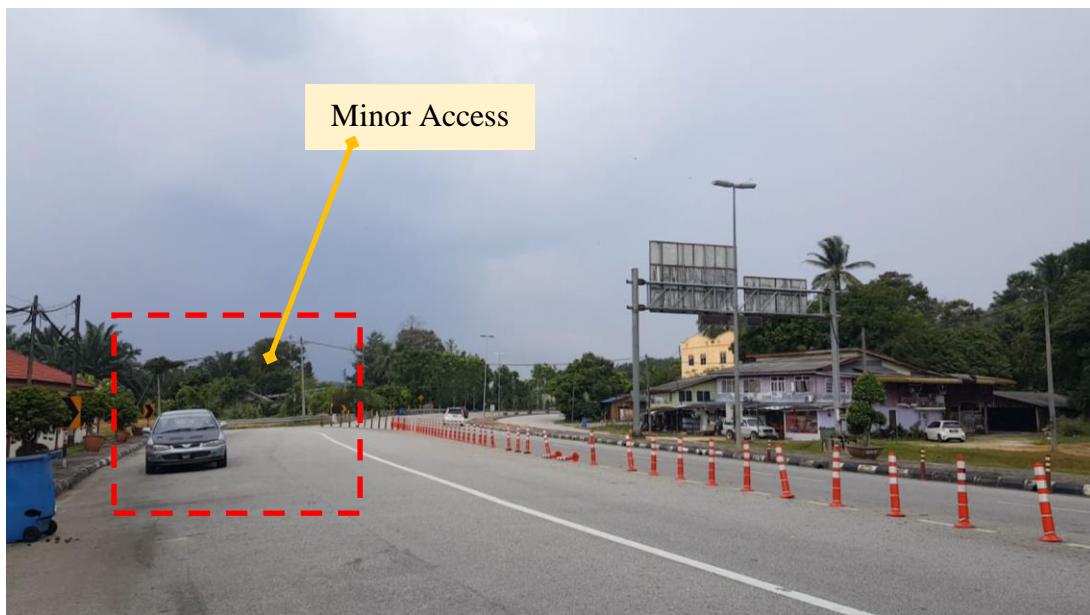
Selain itu, terdapat aktiviti melawan arus yang dilakukan oleh penduduk setempat (kenderaan yang keluar dari *minor access*) yang boleh menjadi punca kemalangan jenis Langgar Depan. (Rujuk Gambar 20 dan 21)

Gambar 21: Aktiviti melawan arus dari arah Kota Bharu

Selain itu, bagi mengelakkan aktiviti melawan arus dari arah Kota Bharu (kenderaan yang keluar dari *minor access*) adalah dicadangan menyediakan *Hatching*, *Arrow Marking* dan *Flexible Post* bagi mengelakkan pelanggaran Jenis Depan berlaku.
