**KERAJAAN MALAYSIA**  
**JABATAN KERJA RAYA MALAYSIA**

**LAPORAN MEMPERELOK KAWASAN BERBAHAYA DI  
SEKSYEN 744 LALUAN PERSEKUTUAN FT001,  
JALAN BUTTERWORTH – SUNGAI PETANI,  
DAERAH SEBERANG PERAI TENGAH, PULAU PINANG**

**LAPORAN MEMPERELOK  
KAWASAN BERBAHAYA 2021**

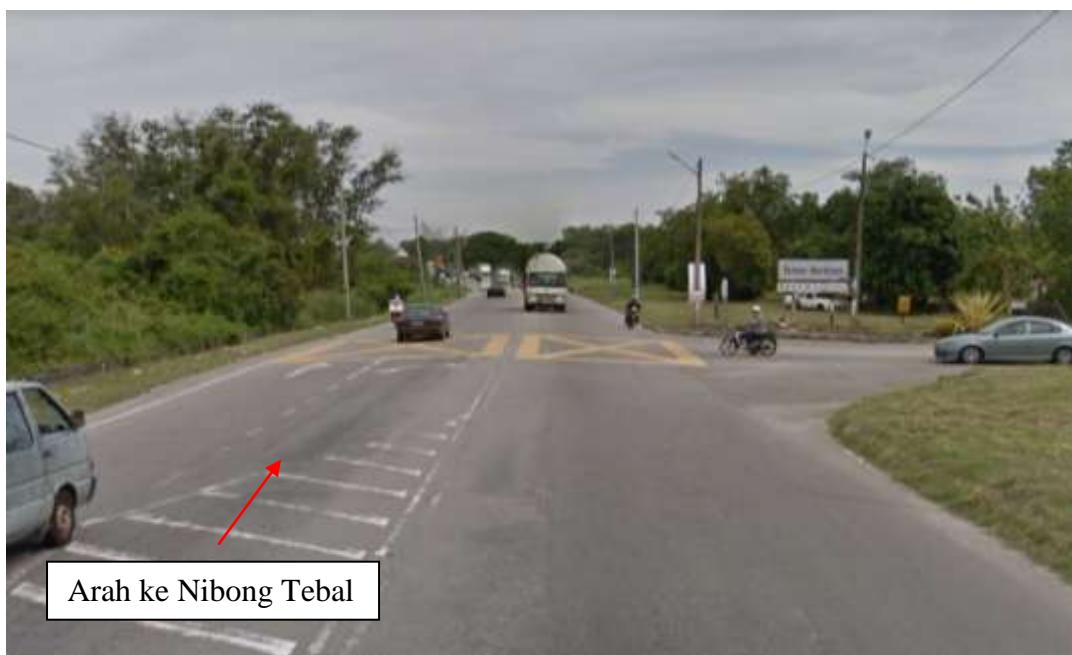
Pemerhatian melalui data yang diperolehi mendapati kemalangan langgar sebelah tepi berlaku disebabkan oleh tiada *channelization* bagi pergerakkan kenderaan di kawasan persimpangan di Taman Markisah. *Safety deficiency* yang dapat diperhatikan adalah tandaan jalan seperti garisan tepi jalan, *arrow marking* dan *chevron marking* yang telah pudar dan kekurangan *delineation* di persimpangan. Perkara ini dikhuatiri boleh mengakibatkan pengguna jalanraya keliru dan berpotensi berlakunya pelanggaran lain seperti langgar belakang. Rujuk pada **Gambar 1** dan **Gambar 2**.

**Gambar 1:** Tandaan Jalan yang telah pudar

Adalah disyorkan juga untuk penambahbaikan lain iaitu mengecat semula tandaan-tandaan jalan seperti tanda arah dan garisan jalan. Selain itu, memasang *yellow box* dipersimpangan dan mengecat *chevron marking* sedia ada dengan permukaan jalan berwarna. Kawasan persimpangan juga dicadangkan memasang *retro reflective pavement marker* (RRPM) bagi menambahbaik kedudukan simpang pada waktu malam dan hujan.

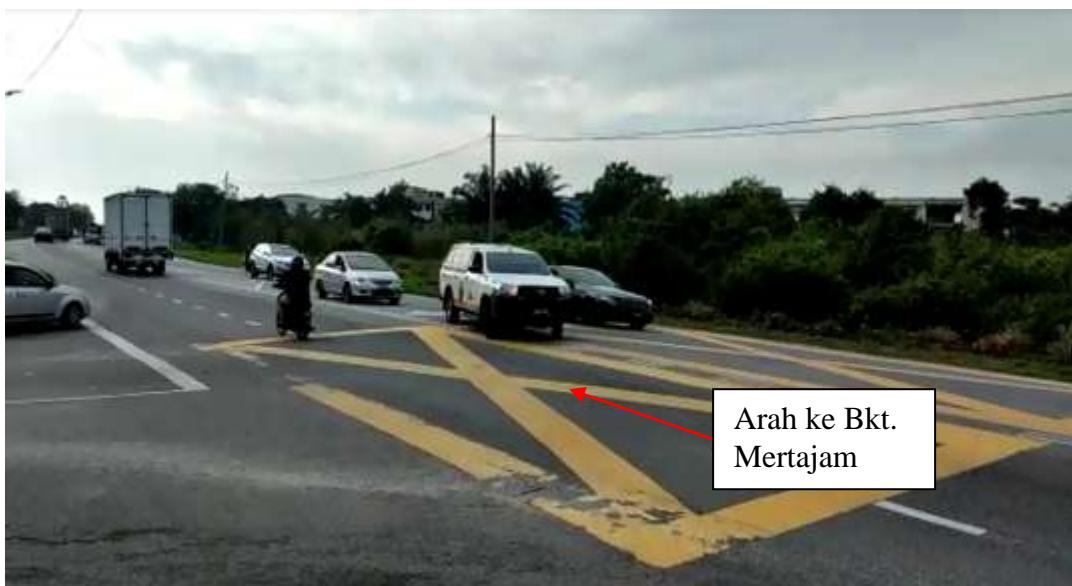
**Gambar 2:** Kekurangan *delineation* di persimpangan

Berdasarkan kajian dan pemerhatian yang telah dilakukan, bagi mengatasi isu *channelization* bagi pergerakkan kenderaan di kawasan persimpangan tahap delinasi perlu ditingkatkan. Cadangan penambahbaikan yang perlu dilakukan ialah memasang papan tanda amaran bersama lampu kuning (*flashing amber light*). Pemasangannya hendaklah dibuat pada jarak yang sesuai sebelum kawasan kemalangan.

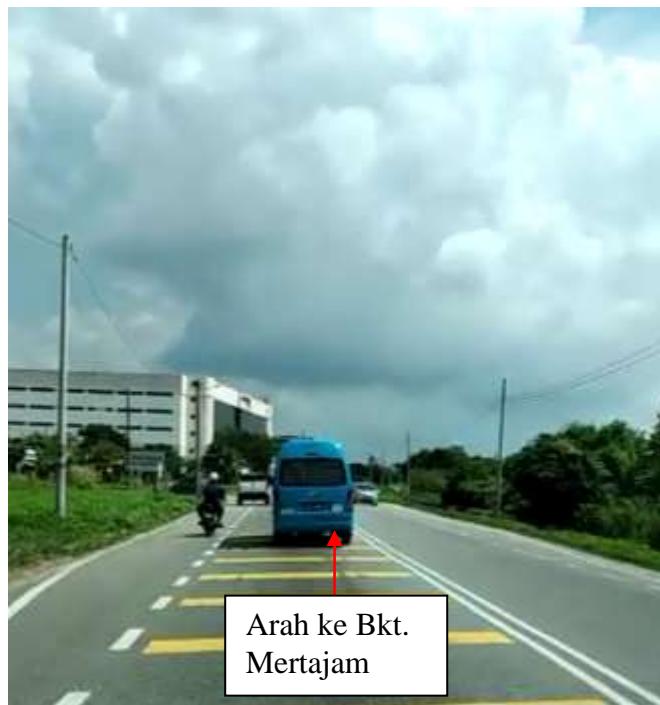
Selain daripada itu, kekurangan papan tanda amaran kawasan simpang berhampiran untuk memberikan amaran awal kepada pengguna. Rujuk kepada **Gambar 3**.

**Gambar 3:** Kekurangan papan tanda amaran kawasan simpang

Di samping itu adalah dicadangkan untuk memasang papan tanda amaran Kurangkan Laju dengan had laju 50 km/j. Had laju ini hendaklah diselaraskan oleh pihak JKR Daerah Seberang Perai Tengah jika had tersebut tidak bersesuaian dengan kawasan kajian kemalangan.

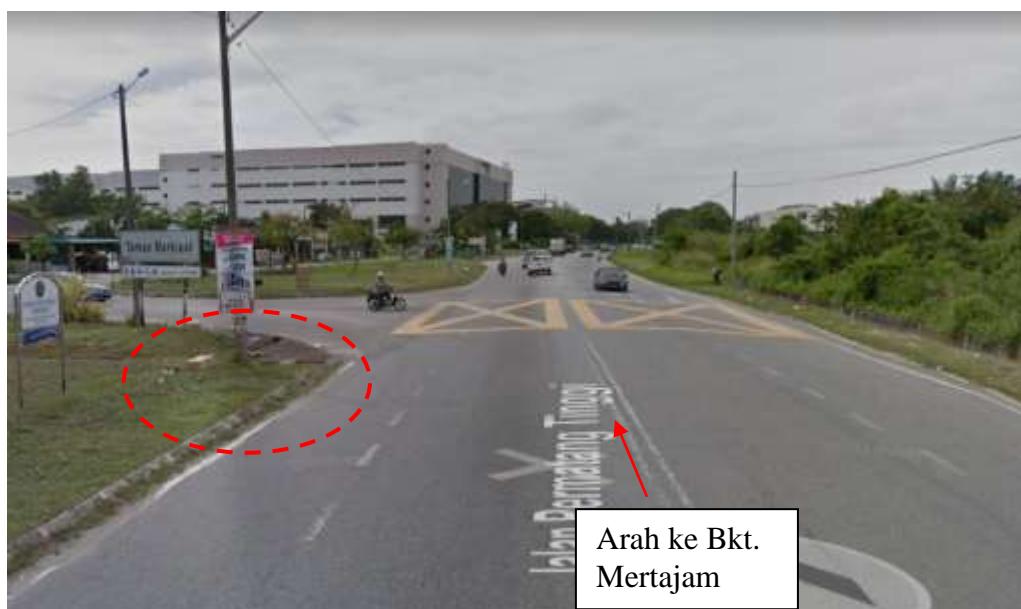
Di samping itu, adalah di dapati fizikal *road kerb* sedia ada pada bahu jalan yang rendah dan pudar. Selain itu dapat dilihat kesan berpasir di permukaan jalan yang menunjukkan tiada pengaliran air daripada permukaan jalan ke sistem saliran berhampiran. Rujuk pada **Gambar 4** dan **Gambar 5**.

**Gambar 4:** Fizikal *road kerb* sedia ada pada bahu jalan yang rendah

Selain itu, bagi mengatasi isu pengaliran air yang tidak sempurna di permukaan jalan adalah disyorkan untuk memasang fizikal *road kerb* dengan *scupper drain* yang baharu bagi membantu pengaliran air ke longkang. Penutup *scupper drain* hendaklah dipasang bagi mengelakkan daripada terdedah dan menyebabkan *road side hazard*.

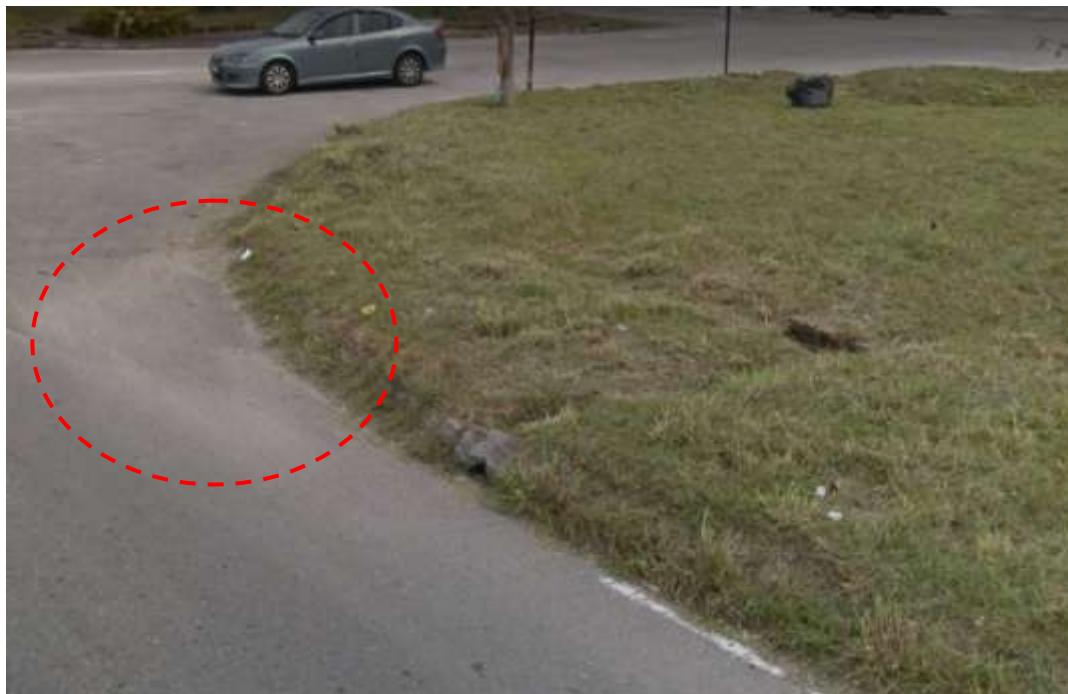
**Gambar 5:** Kesan berpasir di permukaan jalan

Kawasan berpasir dipermukaan jalan ini sangat berbahaya kepada pengguna motosikal yang boleh menyebabkan potensi berlakunya kenderaan terbabas. Pemerhatian lain yang dikenalpasti adalah terdapat *scupper drain* yang terdedah tanpa penutup dan berbahaya kepada pengguna jalan raya. Rujuk kepada **Gambar 6**.

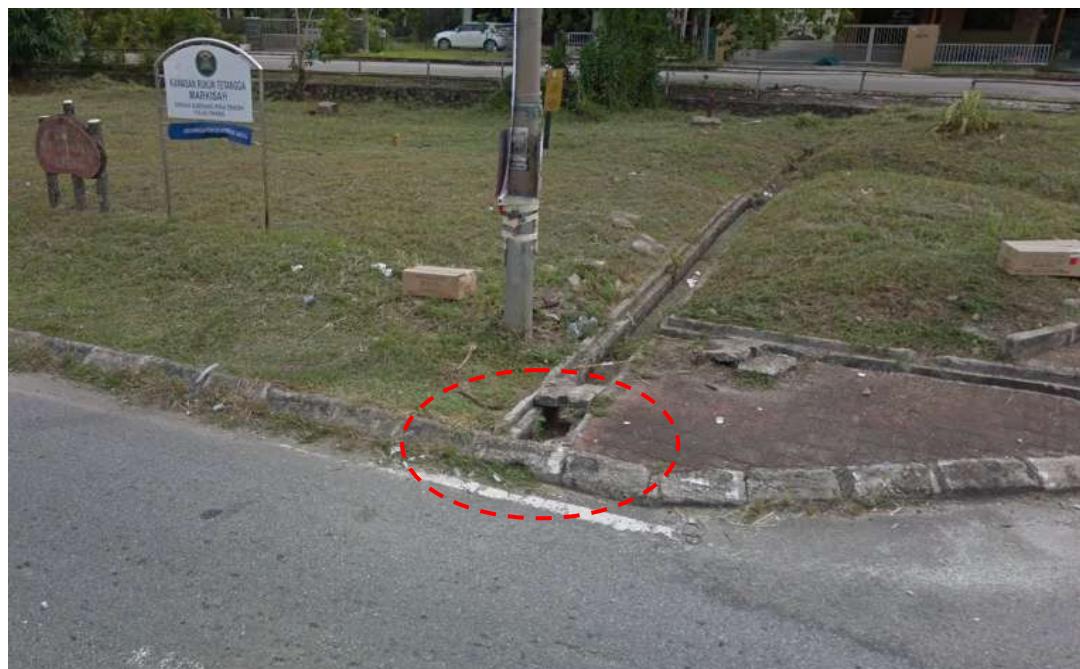
**Gambar 6:** *Scupper drain* yang terdedah tanpa penutup
