JABATAN KERJA RAYA MALAYSIA

LALUAN PERSEKUTUAN FT 011 SEKSYEN 9, JALAN JUASSEH - BAHAU,
DAERAH JEMPOL, NEGERI SEMBILAN

LAPORAN MEMPERELOK KAWASAN BERBAHAYA 2021

MAC 2021

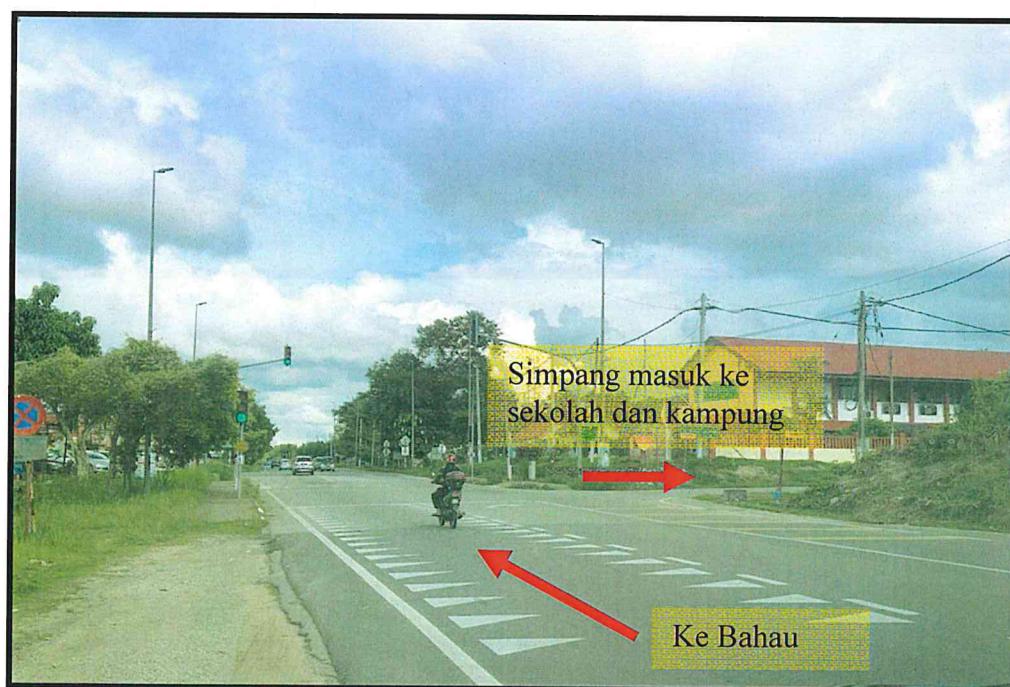
Pemerhatian di tapak mendapati lokasi kemalangan berdekatan dengan jalan masuk ke Sekolah Menengah Agama Haji Muhamad dan juga laluan masuk ke Kampung Jambu Lapan. Berdasarkan permerhatian, kawasan ini adalah kawasan Simpang 3 berlampau isyarat. Selain itu juga, peningkatan risiko kemalangan berlaku apabila kenderaan dipandu laju pada jalan lurus seterusnya boleh menyebabkan kenderaan tersebut hilang kawalan serta akan mengakibatkan kemalangan jenis Langgar Rusuk Tepi dari kedua-dua arah ketika aktiviti keluar dan masuk di simpang tersebut. (rujuk Gambar 1).

Gambar 1: Kawasan yang kerap berlaku kemalangan
(pandangan dari Juasseh ke Bahau)

Berdasarkan kajian yang telah dilakukan, bagi mengatasi isu kenderaan dari terbabas dan Langgar Rusuk Tepi adalah dengan memasang kawalan redaan trafik bagi memberi amaran kepada pengguna sebelum tiba di persimpangan. Kawalan redaan trafik seperti pemasangan *Red Tranverse Bar* jenis anti gelinciran (*anti-skid*) adalah sesuai dipasang sebelum persimpangan bagi kedua-dua arah.

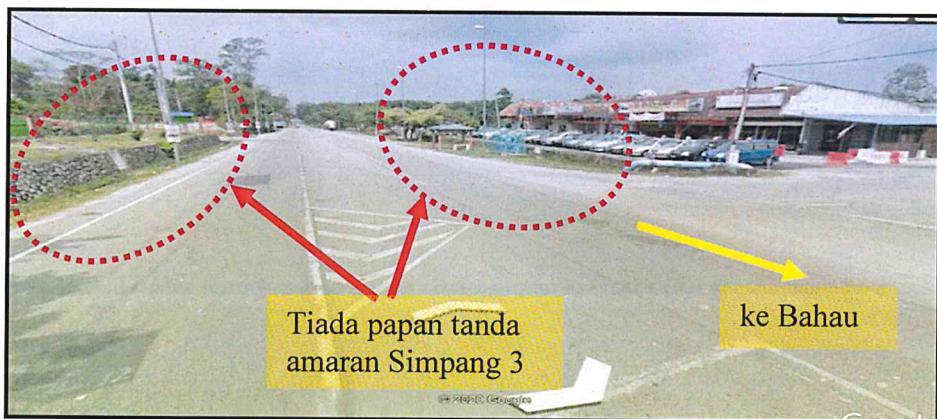
Berdasarkan pemerhatian, papan tanda yang disediakan adalah tidak mencukupi dan terhalang oleh pokok yang berada di tepi bahu jalan yang menyebabkan pengguna jalan raya tidak menyedari wujudnya simpang di hadapan dan terdapat perubahan lorong di hadapan (rujuk Gambar 3, Gambar 4, dan Gambar 5). Jika papan tanda yang mencukupi disediakan dan tidak terhalang, maka dapat mengurangkan risiko berlaku kemalangan jenis Langgar Rusuk Tepi dan Terbabas.

Gambar 4: Tiada papan tanda amaran di kiri dan kanan jalan

- a. Memasang papan tanda, papan tanda amaran yang bersesuaian beserta lampu kuning amaran dan kawalan redaan trafik;
- b. Meningkatkan tahap delinasi dengan:
 - i) Mengecat semula garisan jalan yang telah pudar
 - ii) Memasang tandaan jalan (*arrow*) yang bersesuaian
 - iii) Memasang RRPM
- c. Memasang lampu jalan yang mencukupi di persimpangan dan menggantikan lampu jalan yang malap; dan
- d. Melakukan penyenggaraan jalan seperti pemotongan rumput dan dahan pokok bagi memastikan pencahayaan yang berkesan dan mengelakkan papan tanda dari terhalang.

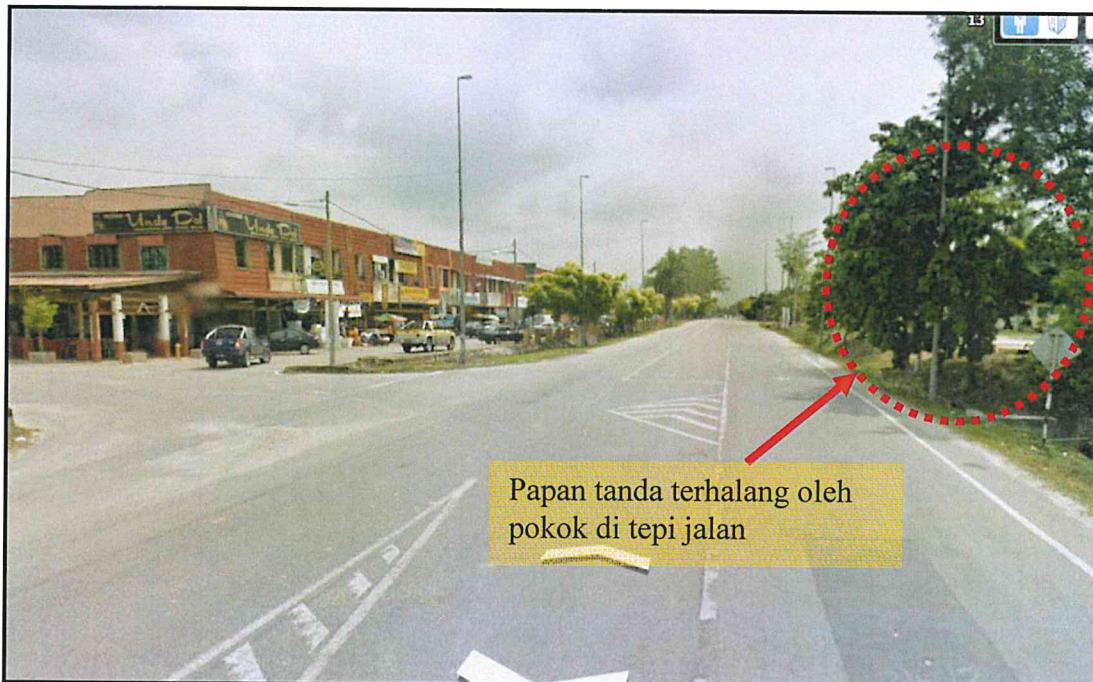
Gambar 5 : Papan tanda terhalang oleh pokok di tepi jalan

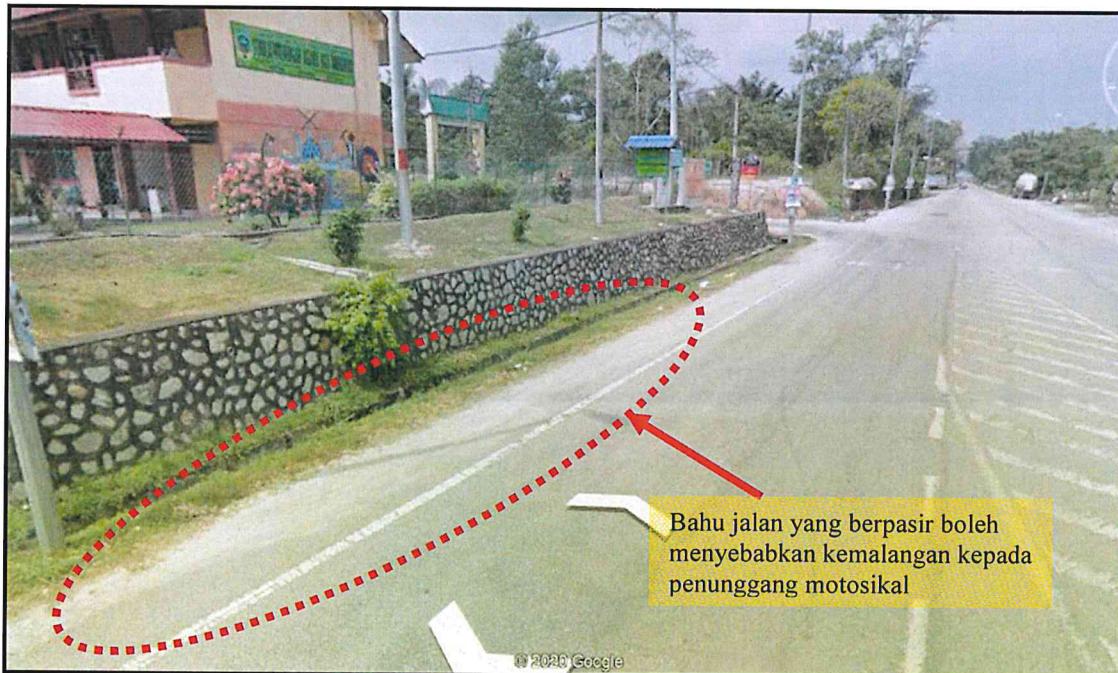
Pemerhatian di tapak juga mendapati rumput tidak diselenggara secara berkala. Rumput yang panjang boleh menjadi punca air bertakung dan menyebabkan jalan menjadi licin serta berpasir. Keadaan ini boleh menyebabkan kemalangan jenis Terbabas terutama bagi penunggang motosikal yang sering menggunakan lorong bahu jalan. (rujuk Gambar 6 dan Gambar 7).

Gambar 6 : Bahu jalan yang berpasir

Kerja-kerja penyenggaraan jalan seperti pemotongan rumput dan pembersihan jalan juga perlu dilaksanakan secara berkala. Ini bagi memastikan lokasi jalan raya tersebut selamat dan memberikan perkhidmatan yang terbaik buat pengguna jalan raya agar kemalangan dapat dielakkan.

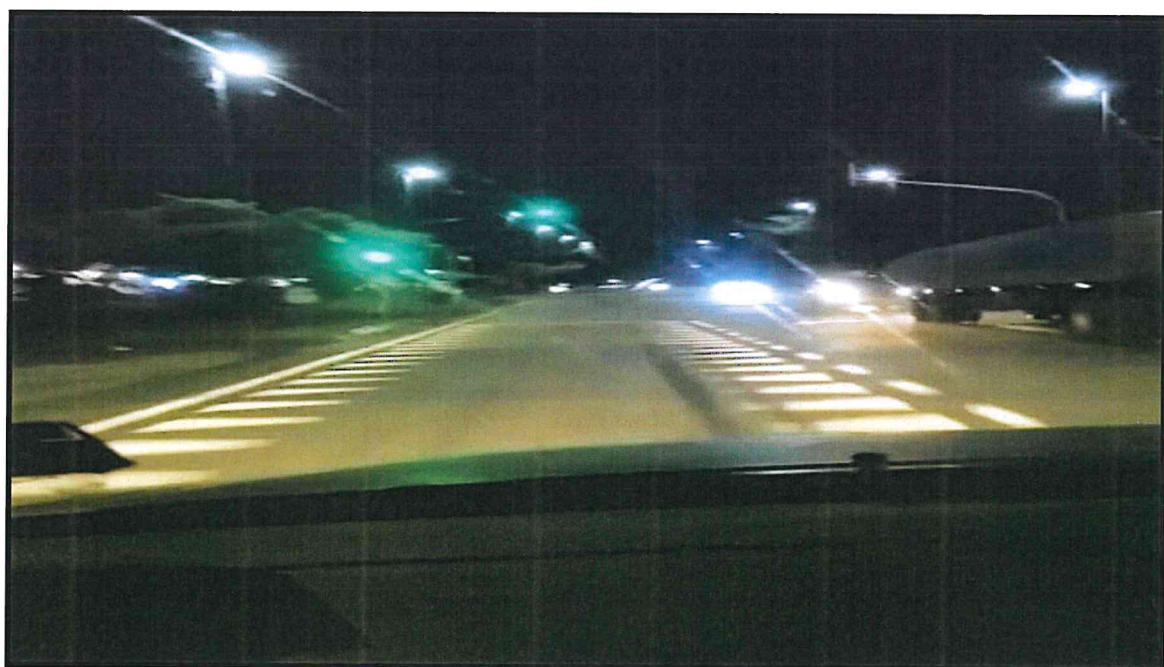
Berdasarkan data dan maklumat daripada pihak daerah, pencahayaan pada waktu malam amat mencukupi. Terdapat lampu jalan di kiri dan kanan jalan serta berfungsi dengan sempurna. Pencahayaan yang mencukupi terutama pada waktu malam dapat memberikan maklumat yang lengkap kepada pemandu dan dapat mengelakkan kemalangan. (rujuk Gambar 8).

Gambar 8 : Pencahayaan yang terang pada waktu malam
