**LAPORAN MEMPERELOK KAWASAN BERBAHAYA
DI LALUAN PERSEKUTUAN FT019 SEKSYEN 24-25
LEBUH AMJ, MELAKA TENGAH
MELAKA**

**LAPORAN MEMPERELOK
KAWASAN BERBAHAYA 2020**

LAPORAN MEMPERELOK KAWASAN BERBAHAYA DI LALUAN PERSEKUTUAN FT019, SEKSYEN 24 – 25, LEBUH AMJ, DAERAH MELAKA TENGAH, MELAKA

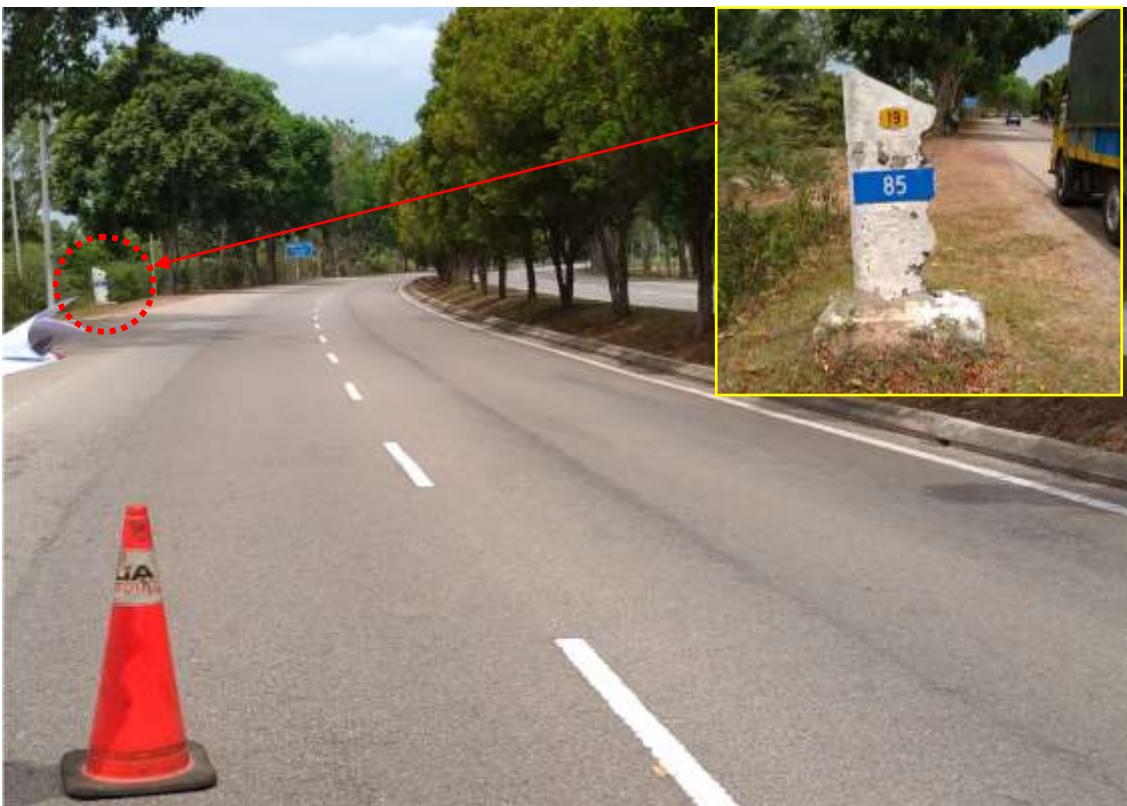
Selain itu, pemerhatian di tapak juga mendapati terdapat kesan pelanggaran pada *Kilometer Post Type A* di kawasan selekoh. (Rujuk pada **Gambar 2**). Didapati juga tiada papan tanda amaran disediakan pada kawasan selekoh dan ini menyebabkan pemandu sukar untuk menjangkakan perubahan laluan pada jajaran mengufuk (*horizontal alignment*). Di samping itu, adalah diperhatikan terdapat permukaan jalan yang beralun disebabkan oleh *crossing culvert* dengan tampalan jalan yang telah dibuat. Namun, keadaan ini menyebabkan berlakunya kesan geseran tayar pada kawasan tersebut. (Rujuk pada **Gambar 3**). Walau bagaimanapun, isu ini lebih tertumpu kepada struktur tanah yang melibatkan kepakaran geoteknik.

Gambar 2: Kesan pelanggaran pada *Kilometer Post* di kawasan selekoh

Tandaan-tandaan jalan yang pudar pula hendaklah dicat semula mengikut spesifikasi JKR bagi menambahbaik kebolehlihatan lorong trafik kepada pengguna jalanraya terutamanya pada waktu malam dan hujan. Membaiki semula atau menggantikan dengan yang baharu *Kilometer Post* yang telah rosak.

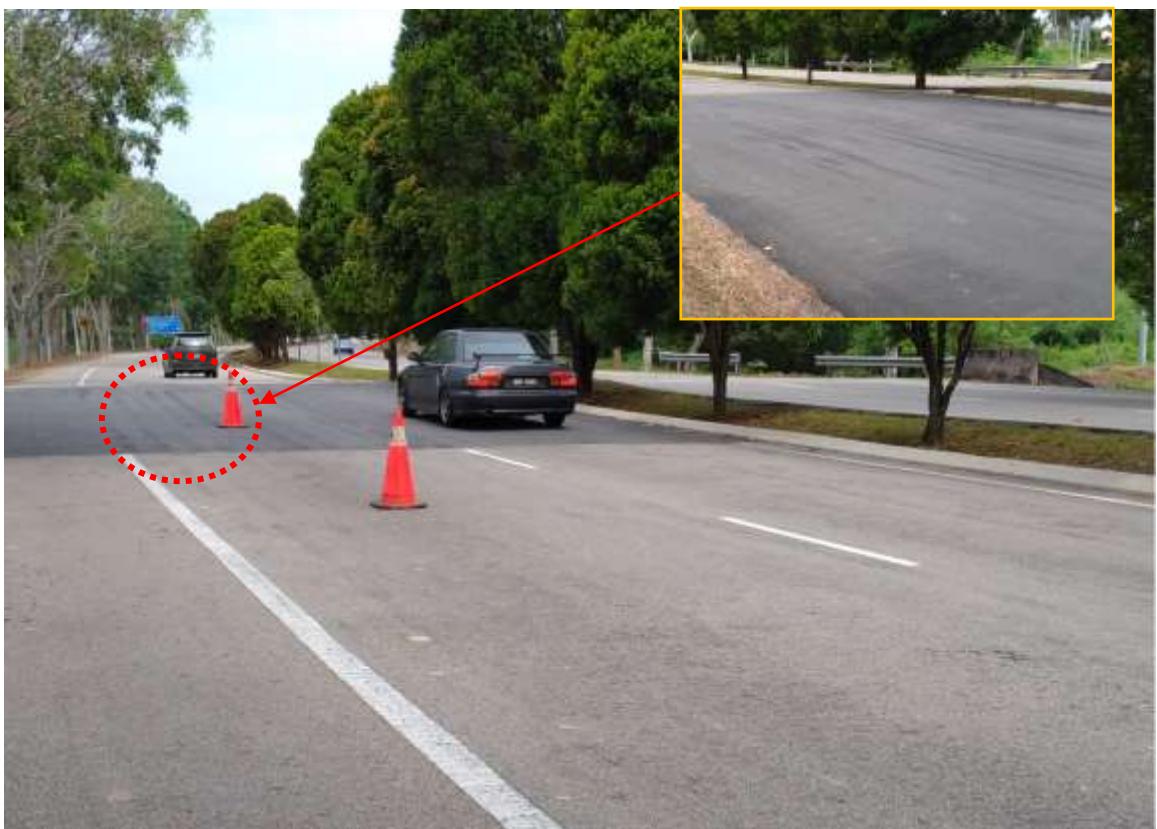
Gambar 3: Terdapat permukaan jalan yang beralun disebabkan oleh *crossing culvert*.
Kesan geseran tayar (gambar kecil)

Selain itu bagi masalah permukaan jalan yang mengalami keretakan, langkah penambahbaikan yang boleh dilaksanakan ialah dengan menurap semula permukaan jalan dan meningkatkan Rintangan Gelinciran (*Skid resistance*) agar menepati sekurang-kurangnya 55 SRV (*Skid Resistance Value*). Manakala, bagi kawasan permukaan jalan beralun, adalah dicadangkan untuk memasang papan tanda amaran *Uneven Road* jenis WD.1. Walau bagaimanapun, isu ini adalah tetumpu kepada penambahbaikan struktur tanah di kawasan *crossing culvert*.

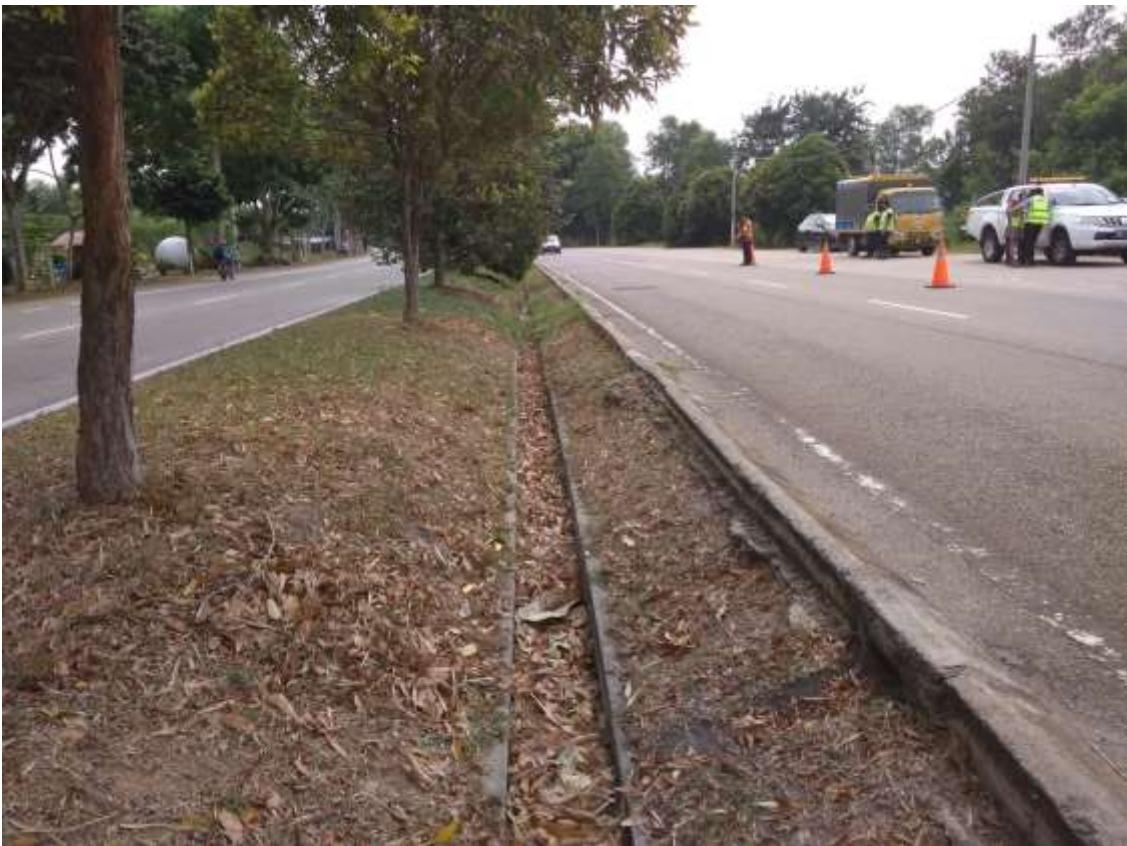
Pemerhatian mendapati sistem saliran di median dipenuhi dengan daun-daun kering yang menyekat air larian permukaan jalan (*water surface run-off*) daripada mengalir dengan sempurna. Lihat pada **Gambar 4**. Ini dikhuatiri boleh terjadi *hydroplaning* di permukaan jalan. Keadaan ini adalah selari dengan ulasan di dalam borang POL27 (No. Laporan 015639) yang menyatakan permukaan jalan basah (baru lepas hujan).

Gambar 4: Sistem saliran di median tersekat dengan daun-daun kering

Di samping itu, bagi mengatasi *median drain* yang tersekat dan air yang tidak mengalir ke bahu jalan adalah dicadangkan untuk memastikan sistem saliran tidak tersekat dengan daun-daun dan pasir. Tindakan ini supaya air permukaan jalan dapat mengalir keluar ke longkang berhampiran dengan sempurna.

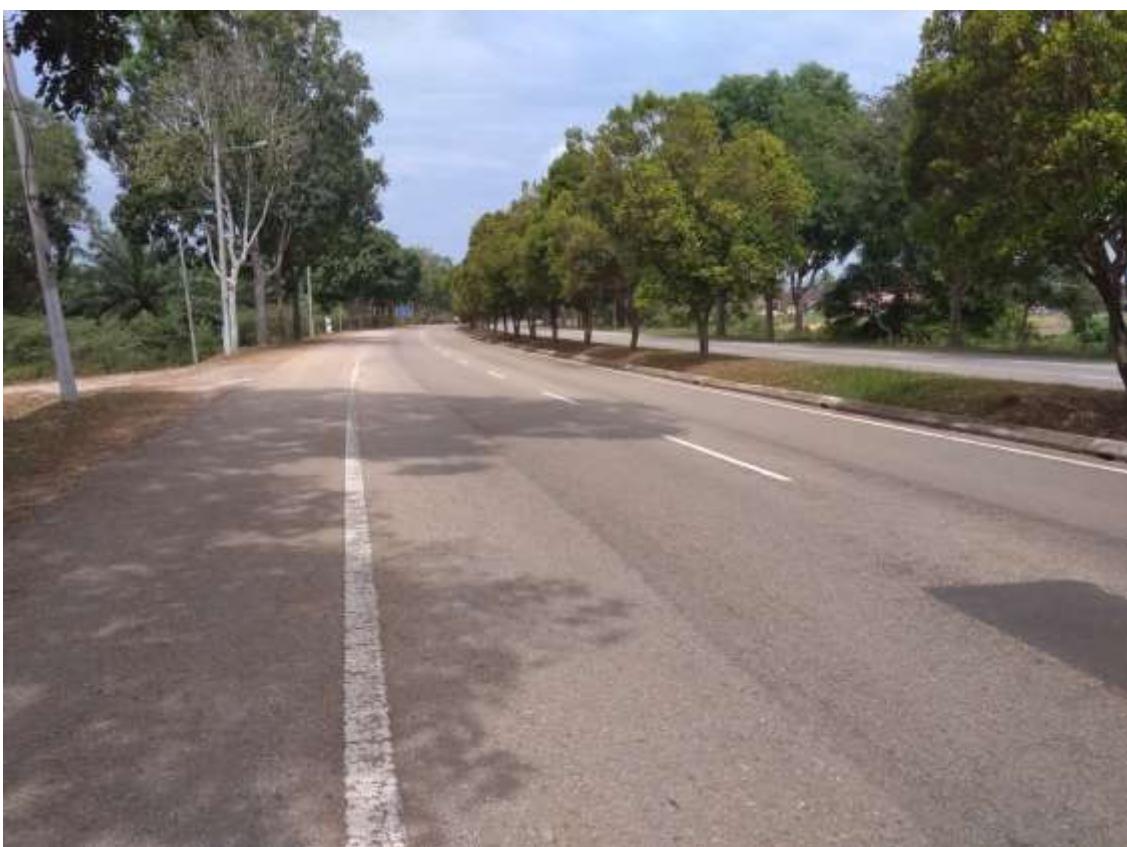
Di samping itu, pemerhatian di tapak mendapati terdapat kekurangan papan tanda amaran seperti papan tanda kurangkan laju sebagai infomasi bagi pengguna bukan tempatan. (Rujuk pada **Gambar 5**)

Gambar 5: Kekurangan papan tanda seperti papan tanda amaran

Di samping itu, terdapat kekurangan papan tanda amaran di kawasan kemalangan dan cadangan penambahbaikan yang perlu dilakukan ialah memasang papan tanda amaran kurangkan laju dengan *amber light* dikawasan tersebut.

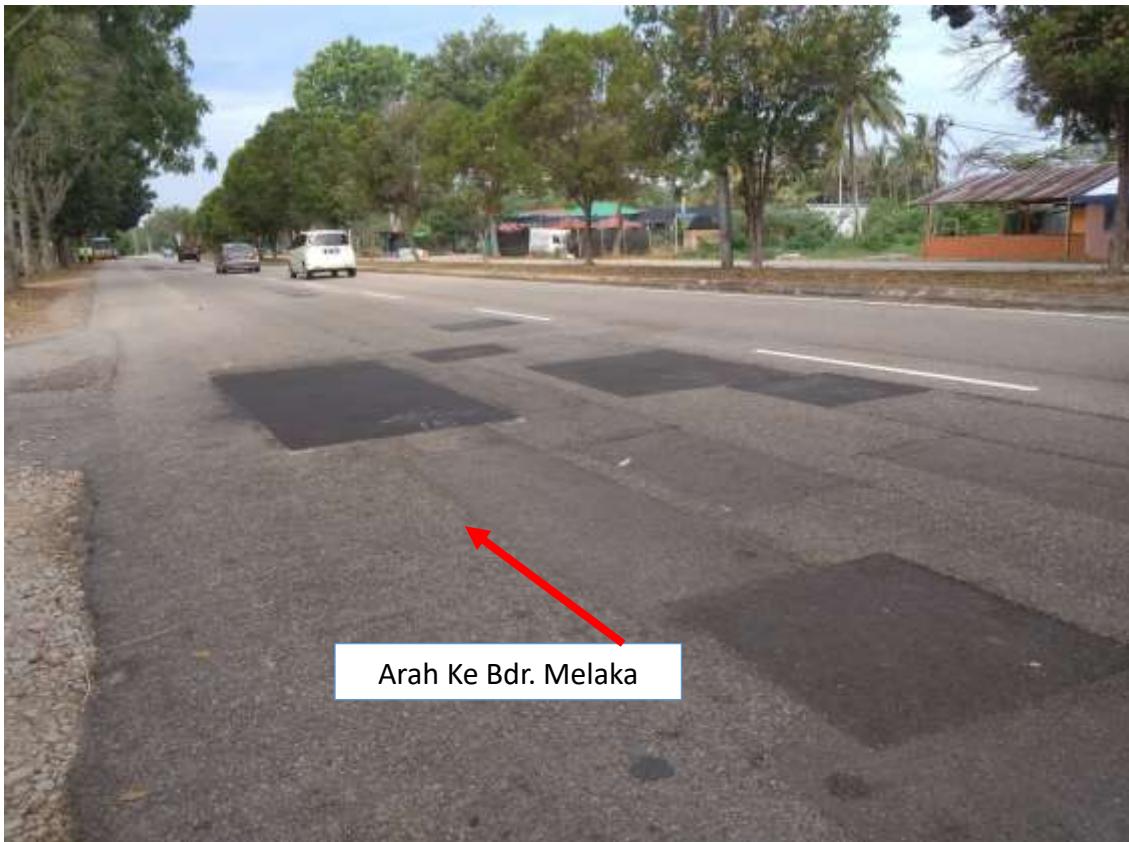
dan **Gambar 7**). Selain itu, keadaan laluan ini terlindung daripada cahaya oleh pokok-pokok ditepi jalan yang mungkin menjadi faktor kurang pencahayaan.

Gambar 7: Tandaan garis tepi jalan yang pudar di kawasan tampalan jalan

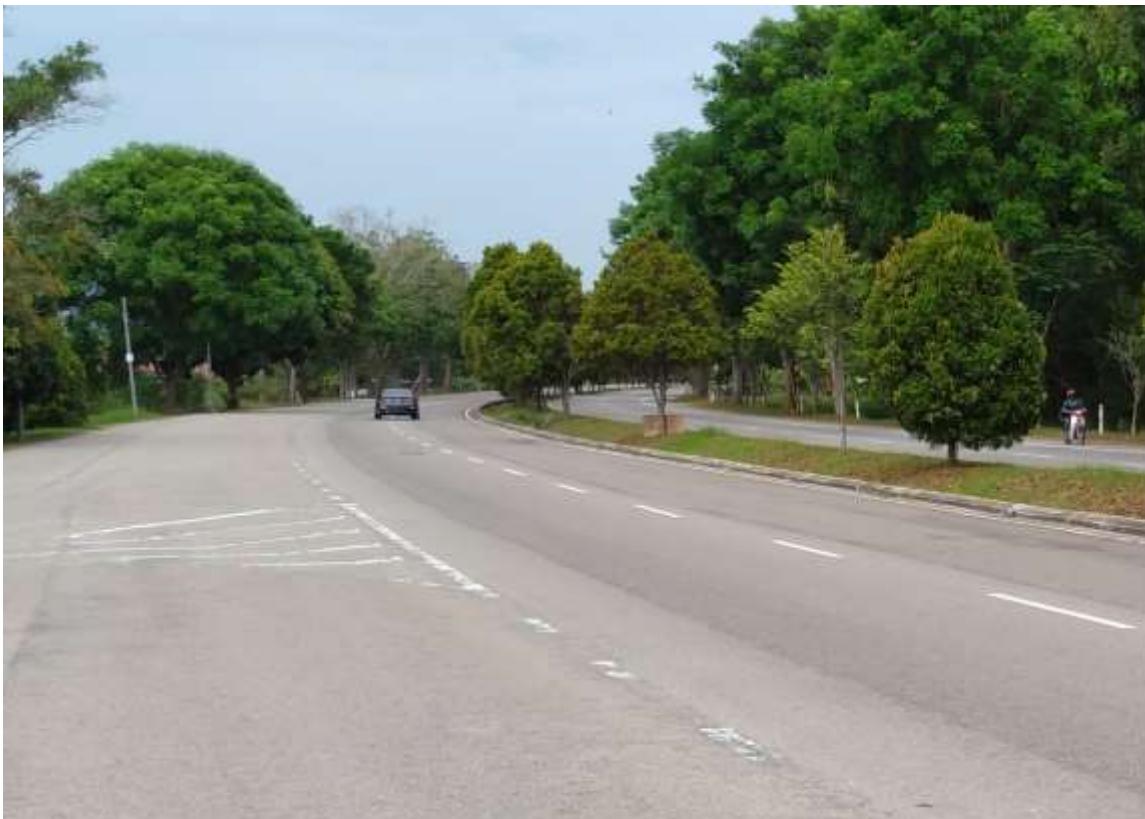
Didapati juga tiada papan tanda amaran disediakan di kawasan selekoh ini menyebabkan pemandu sukar untuk menjangkakan perubahan laluan pada jajaran mengufuk (*horizontal alignment*). (Rujuk **Gambar 8**). Di samping itu, pemerhatian di tapak juga mendapati isu yang sama berkenaan sistem saliran di median yang dipenuhi dengan daun-daun kering dan menyekat air larian permukaan jalan (*water surface runoff*) daripada mengalir dengan sempurna. Lihat pada **Gambar 9**.

Gambar 8: Tiada papan tanda amaran disediakan di kawasan selekoh

Selain itu juga, menambahbaik kawasan selekoh dengan memasang papan tanda amaran *chevron delineator* jenis WD.39. Ini adalah bagi memberikan amaran awal perubahan jajaran mengufuk kepada pemandu terutamanya pada waktu malam.

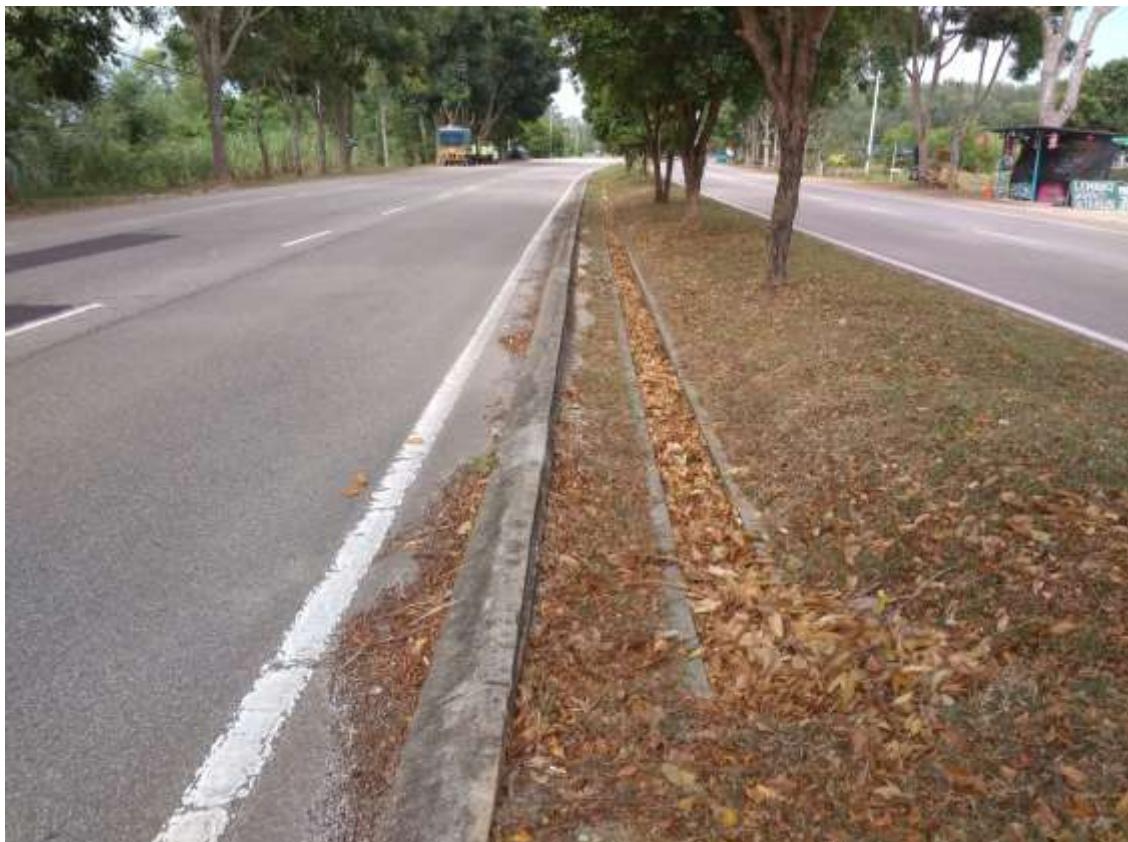
Gambar 9: Sistem saliran di median tersekat dengan daun-daun kering

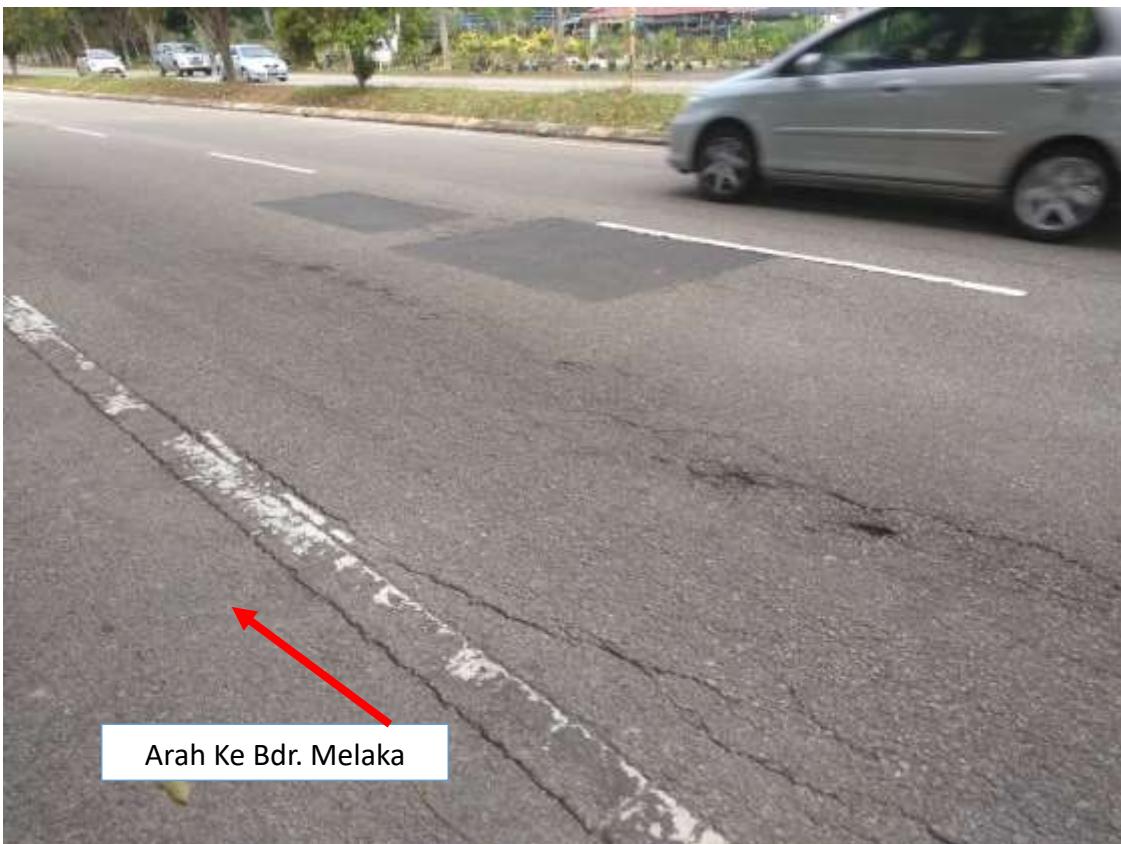
Selain itu, permukaan jalan yang mengalami keretakan jenis *crocodile cracks* dapat dilihat sepatimana di **Gambar 10**. Faktor kerosakan pada permukaan jalan yang rosak boleh mengakibatkan kemalangan disebabkan nilai Rintangan Gelinciran (*skid resistance*) pada permukaan jalan adalah rendah dan berpotensi berlakunya kenderaan terbabas terutamanya di kawasan berselekok.

Gambar 10: Permukaan Jalan yang mengalami keretakan jenis *crocodile cracks*
