LAPORAN MEMPERELOK KAWASAN BERBAHAYA DI LALUAN  
PERSEKUTUAN ( FT 004 )

SEKSYEN 240.0, JALAN GERIK - JELI , JAJAHAN JELI,  
KELANTAN DARUL NAIM

## KAWASAN BERBAHAYA 2020

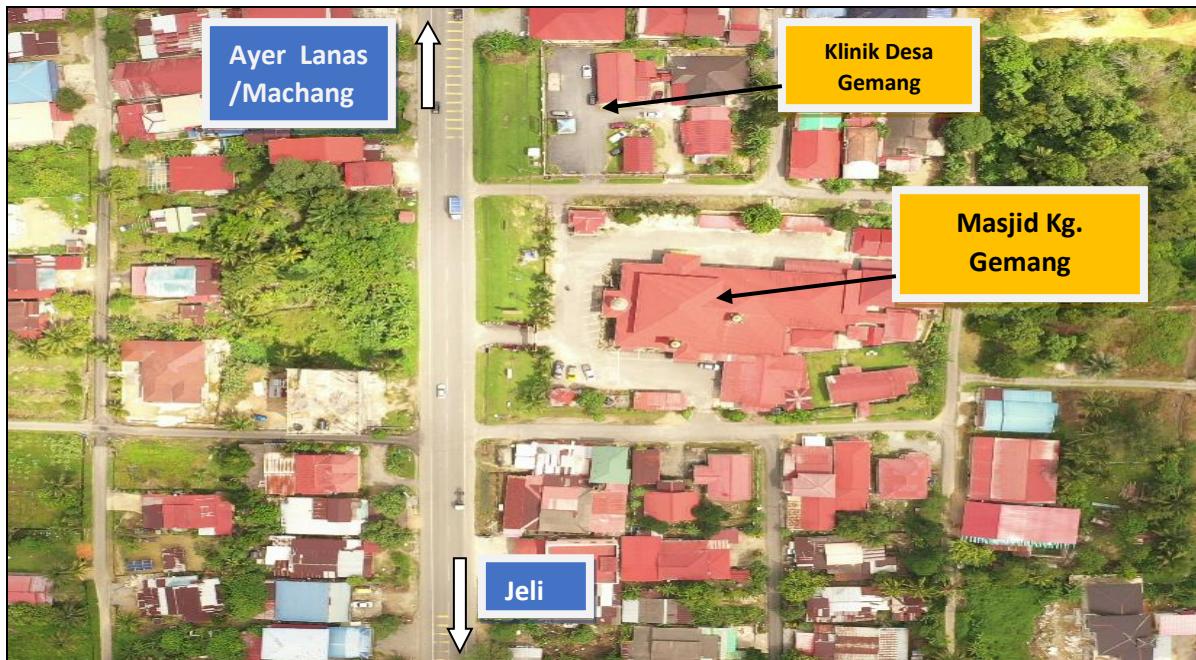
**Rajah 3 :** Kedudukan lokasi kemalangan yang berlaku di FT 004 Seksyen 240.0

Seksyen 240.0 ini adalah kawasan penempatan dan juga di kenali dengan nama Kampong Gemang. Terdapat banyak simpang dari jalan kampong / lorong-lorong kawasan penempatan ke jalan utama FT004. Lokasi Blackspot ini lebih tertumpu kepada kawasan di persimpangan masuk ke Klinik Desa Gemang ( Seksyen 240.360 ) dan Masjid Kg. Gemang ( Seksyen 240.300 ) .

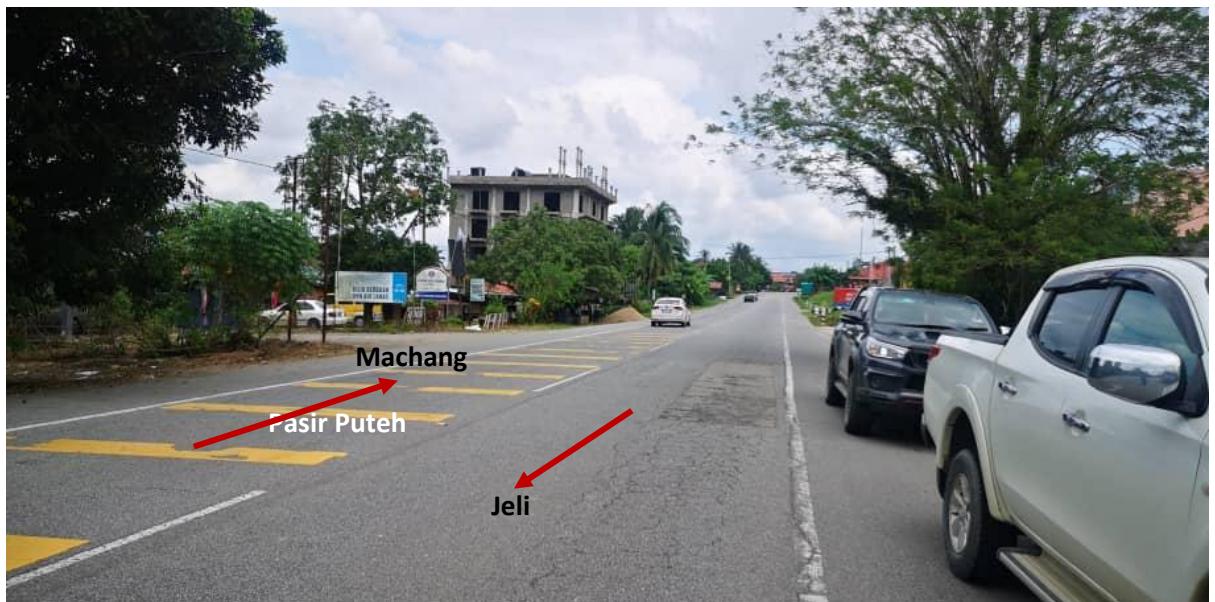
**Gambar 2 :** Jalur rentas kuning ( *tranverse bars* ) sedia ada dan kekerapan pemandu memakir kenderaan di bahu jalan berturap .

- i) Mengecat semula garisan *tranverse bars* dari arah Jeli dan Machang dengan menambah ketebalan mengikut spesifikasi termasuk tambahan garisan merah;

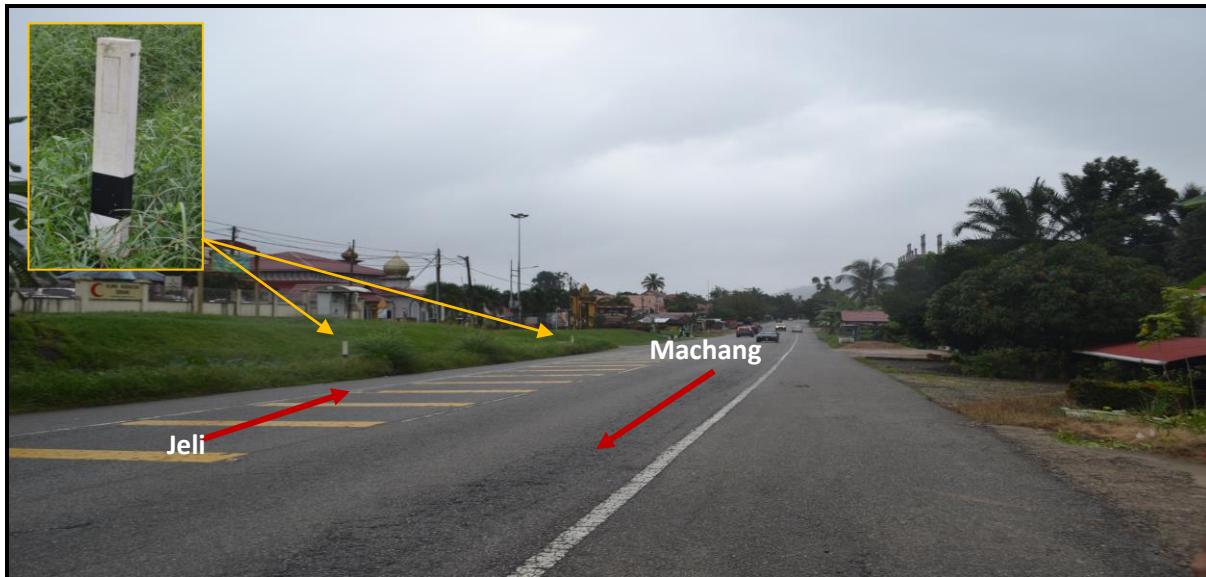
**Gambar 3 :** Terdapat tiang *delinaetor* pada bahu jalan untuk meningkat delinasi kepada pemandu ke arah Jeli apabila waktu malam atau gelap.

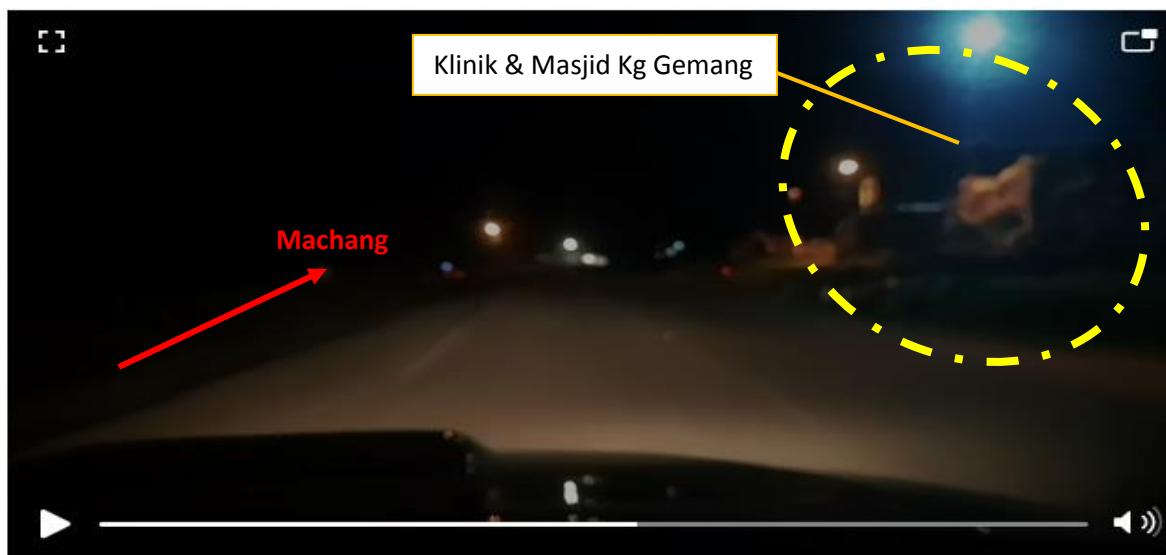
**Gambar 4 :** Gambaran jalan waktu malam dan berhadapan lokasi Klinik & Masjid Kg. Gemang  
( *Ikhsan gambar video dari JKR Jajahan Jeli* )

- vi) JKR Jajahan Jeli perlu mengemukakan permohonan Analisis Waran pemasangan lampu jalan mengikut kehendak yang ditetapkan dengan pihak Bahagian Audit & Keselamatan Jalan, Cawangan Jalan, IP JKR Malaysia.

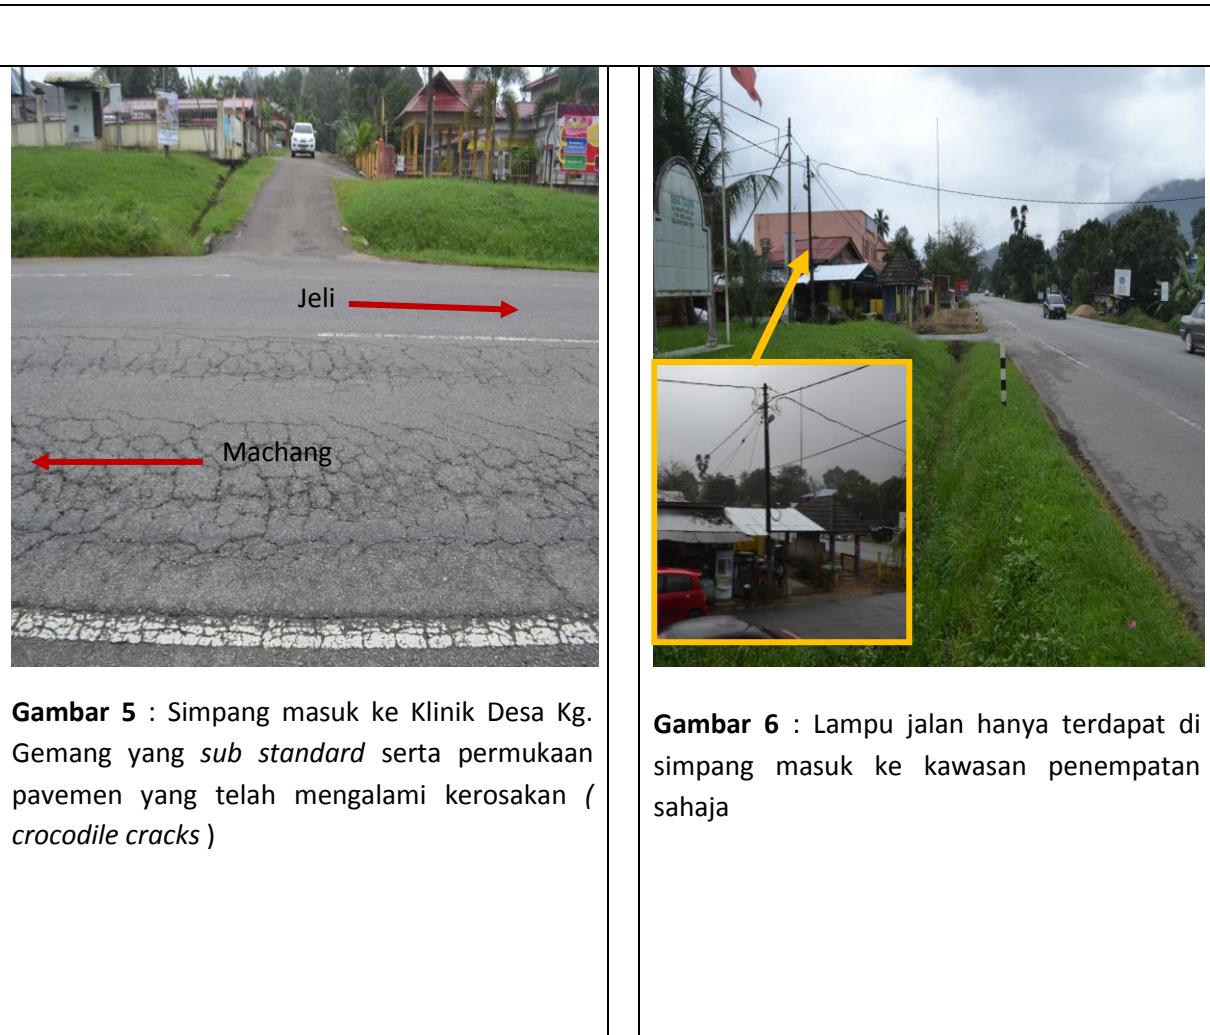
**Gambar 5 :** Simpang masuk ke Klinik Desa Kg. Gemang yang *sub standard* serta permukaan pavemen yang telah mengalami kerosakan ( *crocodile cracks* )

**Gambar 6 :** Lampu jalan hanya terdapat di simpang masuk ke kawasan penempatan sahaja

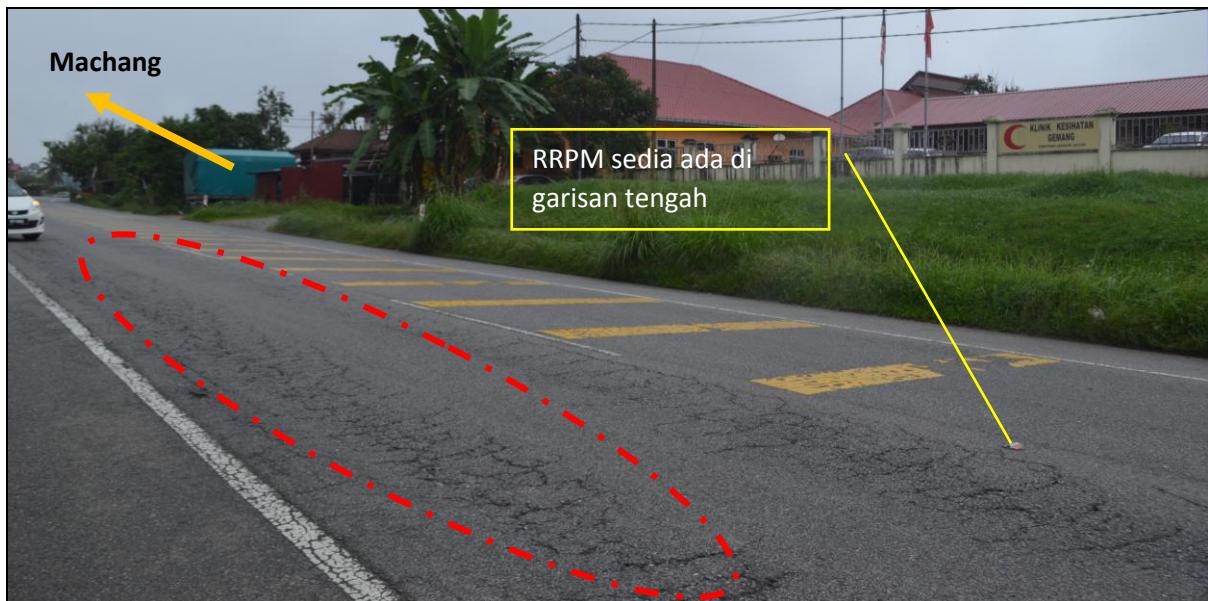
**Gambar 7 :** Fasiliti keselamatan seperti *tranverse bars* dan *RRPM* di lokasi. Keadaan fizikal pavemen juga didapati mengalami kerosakan sederhana seperti *crocodile cracks*

- iv) Memasang pepaku jalan pantulan ( *RRPM* ) di garisan tengah dan garisan tepi dari Seksyen 240.20 hingga 240.40 untuk meningkat tahap delinasi ketika hujan dan waktu malam;
