**LAPORAN MEMPERELOK KAWASAN
BERBAHAYA DI LALUAN PERSEKUTUAN 75
(FT075), SEKSYEN 8, JALAN KUALA KURAU –
BAGAN SERAI, KERIAN, PERAK**

**LAPORAN MEMPERELOK
KAWASAN BERBAHAYA**

MAC 2021

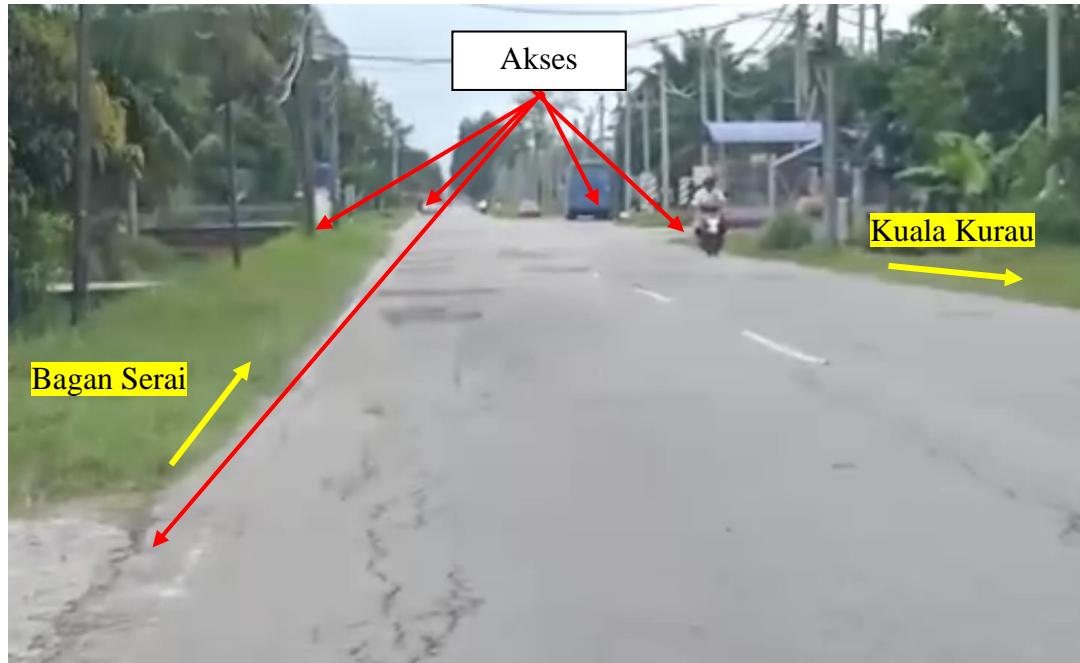
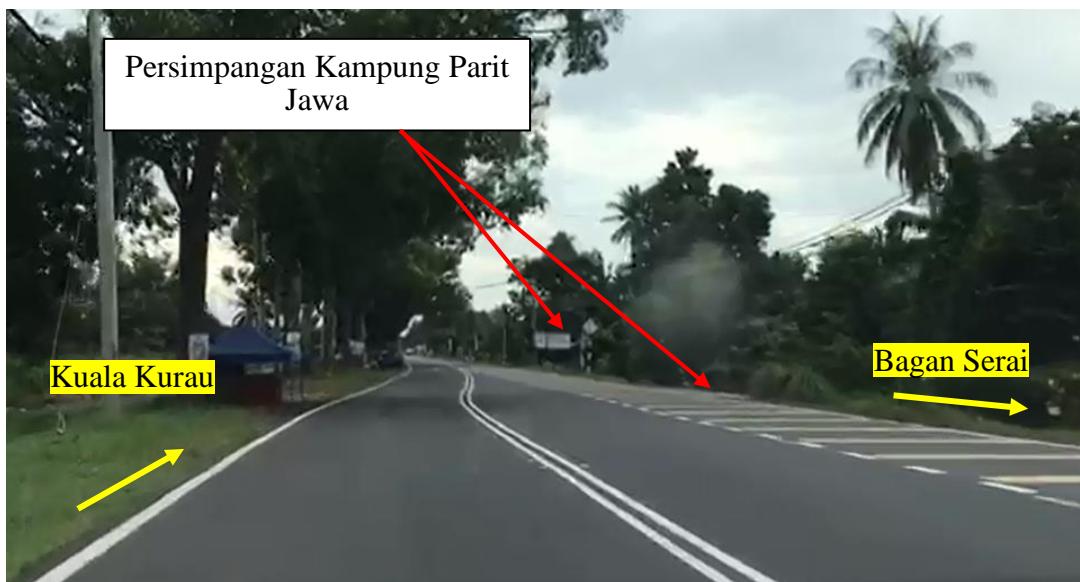
Berdasarkan lawatan tapak tersebut, terdapat beberapa isu yang ditemui di sepanjang lokasi sepanjang Laluan Persekutuan 75 (FT075), Seksyen 8, Jalan Kuala Kurau – Bagan Serai, Kerian, Perak. Antaranya adalah isu *Uncontrolled Access* di mana terdapat akses persendirian, akses perkampungan, akses kawasan komersial, akses rumah ibadat, akses sekolah dan lain-lain. Berdasarkan pemerhatian di tapak, aktiviti pengguna jalan raya untuk keluar masuk akses adalah tinggi. Perkara ini berpotensi untuk berlakunya kemalangan. **Rujuk Gambar 1 dan Gambar 2**

Gambar 1: Terdapat banyak akses dan akses-akses berhampiran (ke arah Bagan Serai)

Gambar 2: Terdapat akses-akses berhampiran (ke arah Kuala Kurau)

Berdasarkan pemerhatian yang telah dilakukan, adalah disyorkan untuk memasang kawalan redaan trafik jenis *yellow transverse bar* jenis anti gelinciran (*anti-skid*) berselang seli pada jarak yang sesuai bagi mengatasi masalah kenderaan yang memandu laju. Hal ini kerana terdapat banyak aktiviti keluar dan masuk dari (akses persendirian, akses perkampungan, akses kawasan komersial, akses rumah ibadat, akses sekolah dan lain-lain). Selain daripada itu, cadangan penambahbaikan lain adalah dengan memasang papan tanda amaran ‘KURANGKAN LAJU’ beserta *flashing amber light* bagi memberitahu pengguna agar berhati-hati di kawasan ini.

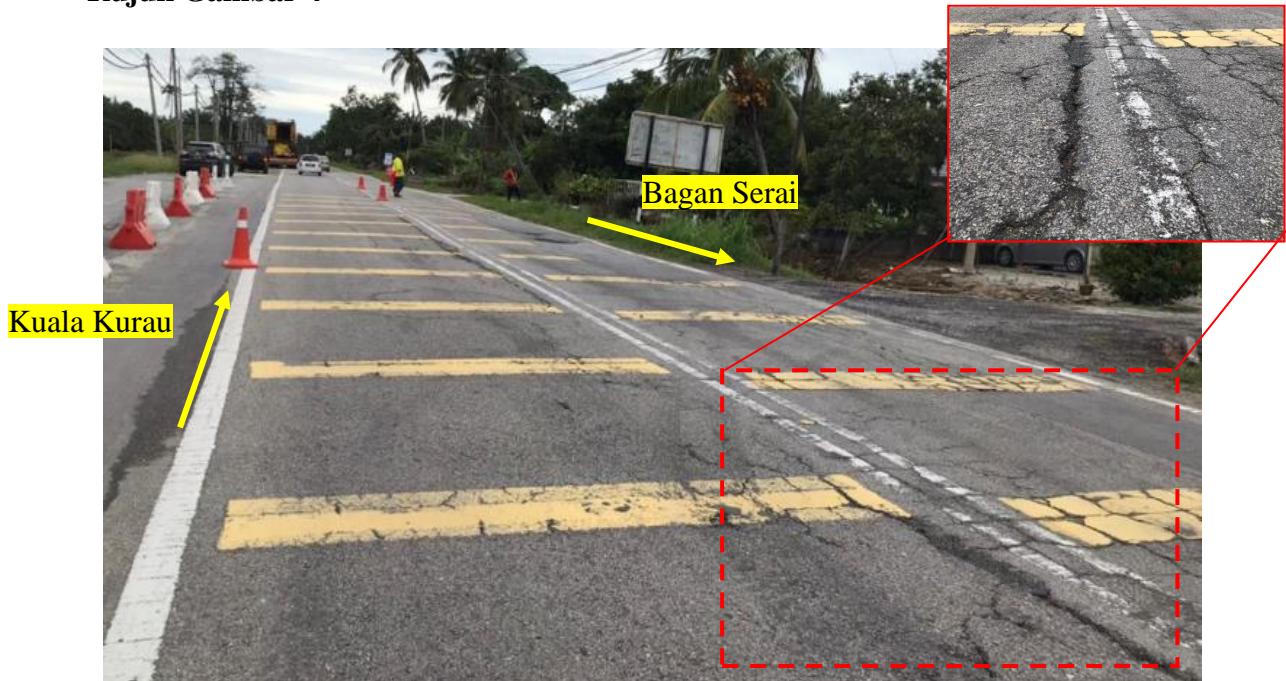
Rujuk Gambar 4

Berdasarkan lawatan tapak, didapati isu kerosakan permukaan jalan ditemui di sepanjang Seksyen 7 sehingga Seksyen 8, Jalan Kuala Kurau – Bagan Serai dari kedua-dua arah. Perkara ini dikhuatirkan menjadi antara pendorong berlakunya kemalangan.

Gambar 4: Permukaan jalan rosak yang memerlukan penambahbaikan dari kedua-dua arah

Berdasarkan lawatan tapak yang telah dilakukan, didapati kebanyakan permukaan jalan rosak di sepanjang seksyen ini. Justeru adalah dicadangkan untuk melakukan rawatan dan penambahbaikan permukaan jalan dengan menepati sekurang-kurangnya 45 SRV (*Skid Resistance Value*).

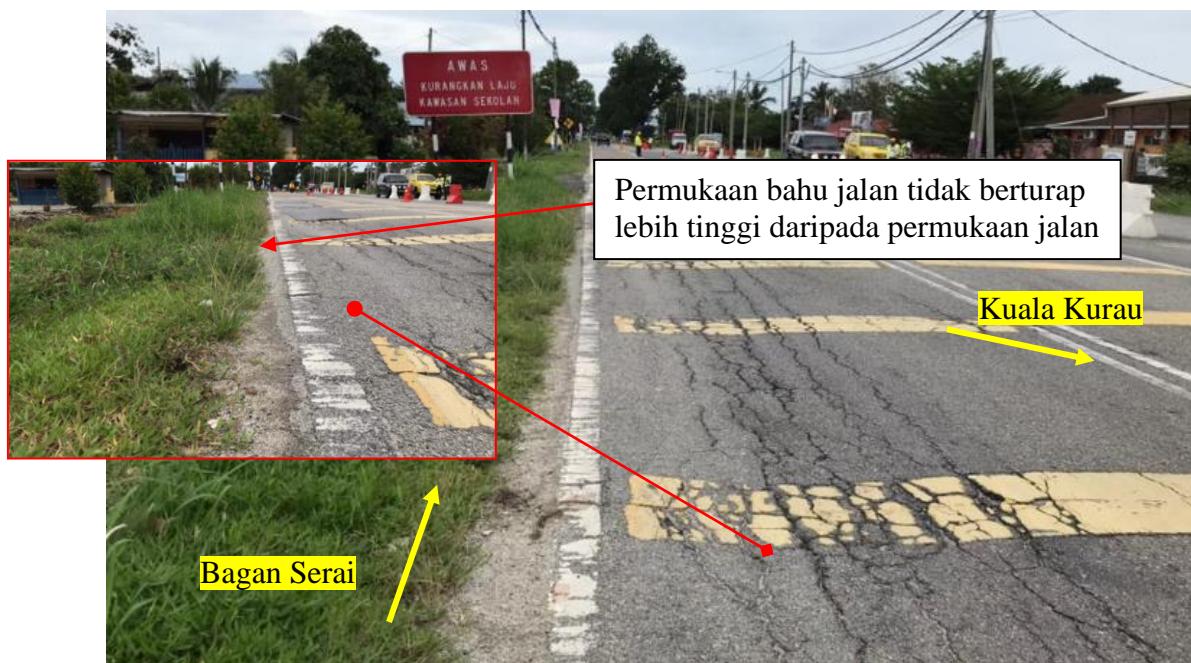
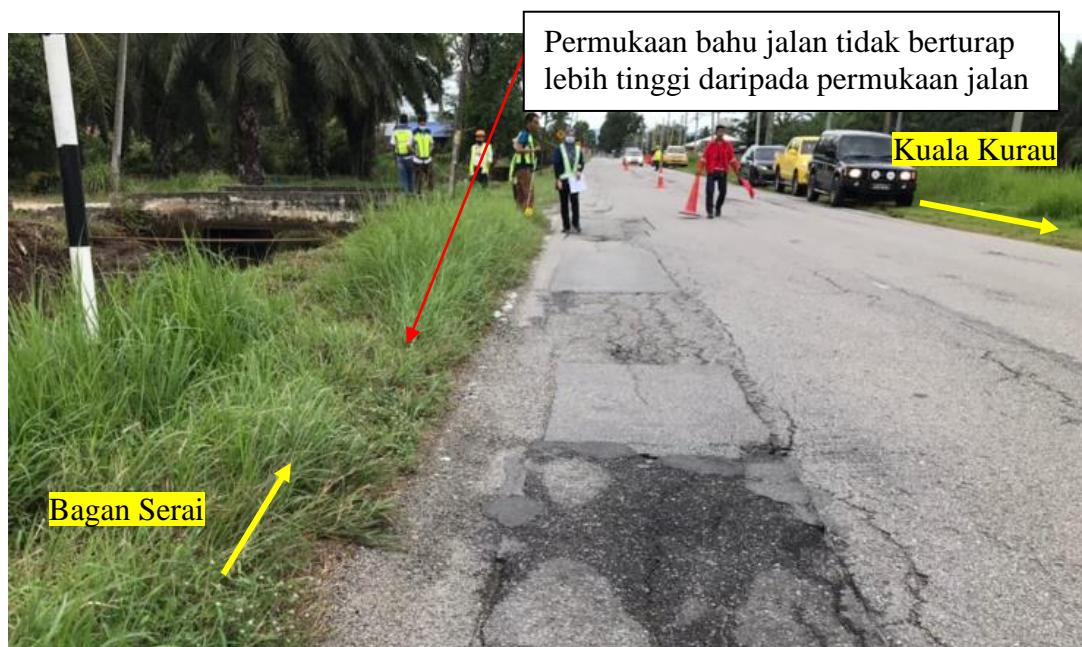
Rujuk Gambar 5 dan Gambar 6

Selain daripada itu, kesan kerosakan jalan dan tiadanya penyenggaraan terhadap bahu jalan menyebabkan air larian permukaan jalan (*surface water run-off*) tidak mengalir dengan sempurna dan dikhawatiri terjadi *hydroplaning* di permukaan jalan. Perkara ini dapat diperhatikan pada kawasan permukaan jalan yang rosak kesan air bertakung.

Gambar 5: Permukaan jalan yang rosak akibat daripada air permukaan jalan tidak mengalir keluar (ke arah Bagan Serai)

Gambar 6: Air permukaan jalan (*surface water run-off*) tidak mengalir keluar menyebabkan permukaan jalan rosak (ke arah Bagan Serai)

Selain itu, adalah disyorkan agar kerja-kerja penyelenggaraan di bahu jalan dilaksanakan bagi memastikan air larian dari permukaan jalan tidak terhalang oleh rumput di bahu jalan.

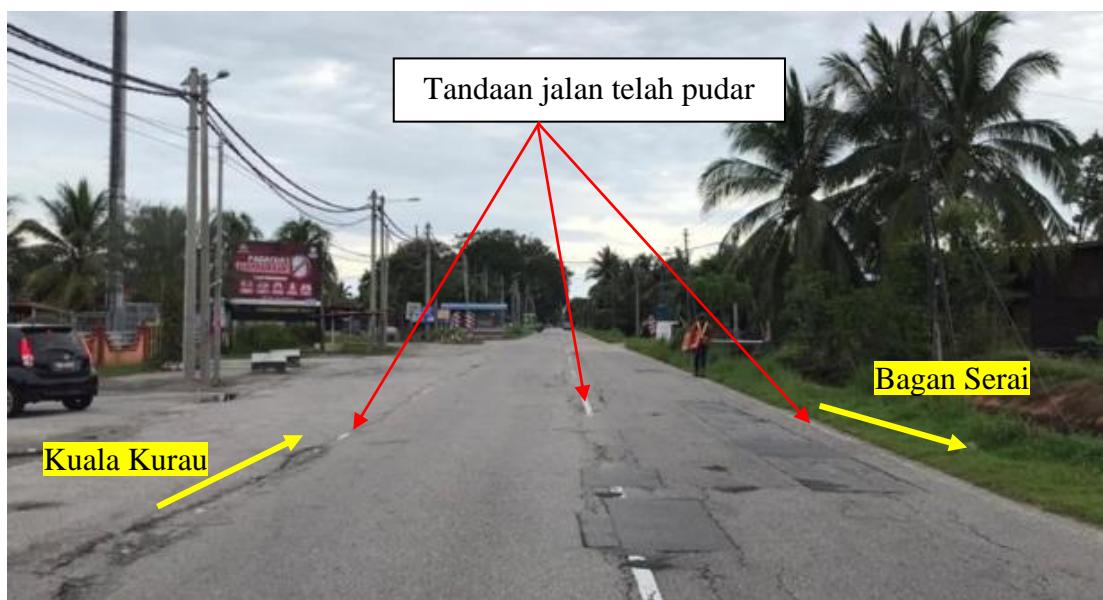
Selain itu, berdasarkan lawatan tapak, didapati tandaan jalan telah pudar dan tidak dapat memberi panduan kepada pengguna jalan raya. Tandaan jalan yang telah pudar dan ketiadaan tandaan jalan boleh menyebabkan kekeliruan kepada pengguna jalan raya dan mendorong kepada berlakunya kemalangan kerana tiada panduan lorong kepada pengguna jalan raya. Tandaan jalan hendaklah sentiasa disenggara dan mencukupi untuk memberi panduan lorong kepada pengguna jalan raya. **Rujuk Gambar 7 dan Gambar 8**

Gambar 7: Tandaan jalan telah pudar (ke arah Kuala Kurau)

Gambar 8: Tandaan jalan tidak kelihatan (ke arah Kuala Kurau)

Isu lain yang didapati semasa lawatan tapak adalah tandaan jalan yang telah pudar dan tiadanya tandaan jalan terutamanya garisan jalan dimana boleh menimbulkan kekeliruan kepada pengguna jalan raya. Garisan jalan adalah sebagai delinasi sedia ada di mana dapat membantu dalam penentuan aliran trafik dan sebagai pemisah aliran trafik yang bertentangan. Maka dicadangkan untuk mamasang tandaan jalan beserta *arrow marking* yang bersesuaian di sepanjang seksyen ini setelah memperbaiki permukaan jalan yang rosak.

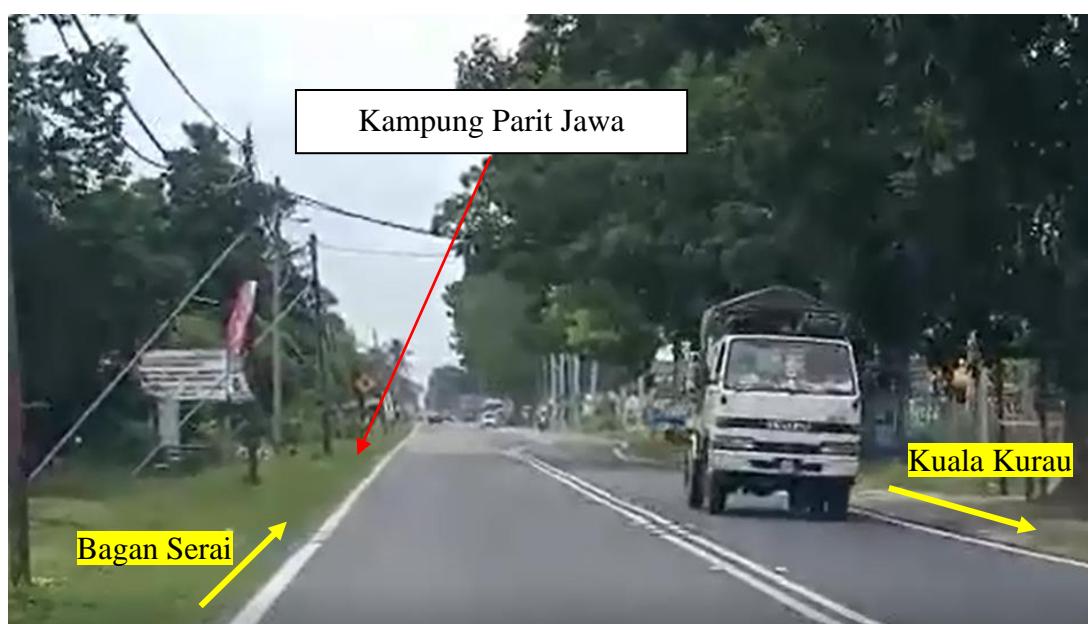
Isu lain yang diperhatikan juga adalah terdapat kekeliruan dan tiada *arrow marking* dari laluan utama di kedua-dua arah disediakan kepada pengguna yang hendak ke persimpangan Kampung Parit Jawa. Perkara ini dikhuatiri boleh mengakibatkan pengguna jalan raya keliru dan berpotensi berlakunya kemalangan. **Rujuk Gambar 9 dan Gambar 10**

Gambar 9: *Arrow marking* yang mengelirukan pengguna jalan raya (lokasi kemalangan terbabas) (ke arah Kuala Kurau)

Gambar 10: Tiada *Arrow marking* disediakan sebelum persimpangan Kampung Parit Jawa (ke arah Bagan Serai)

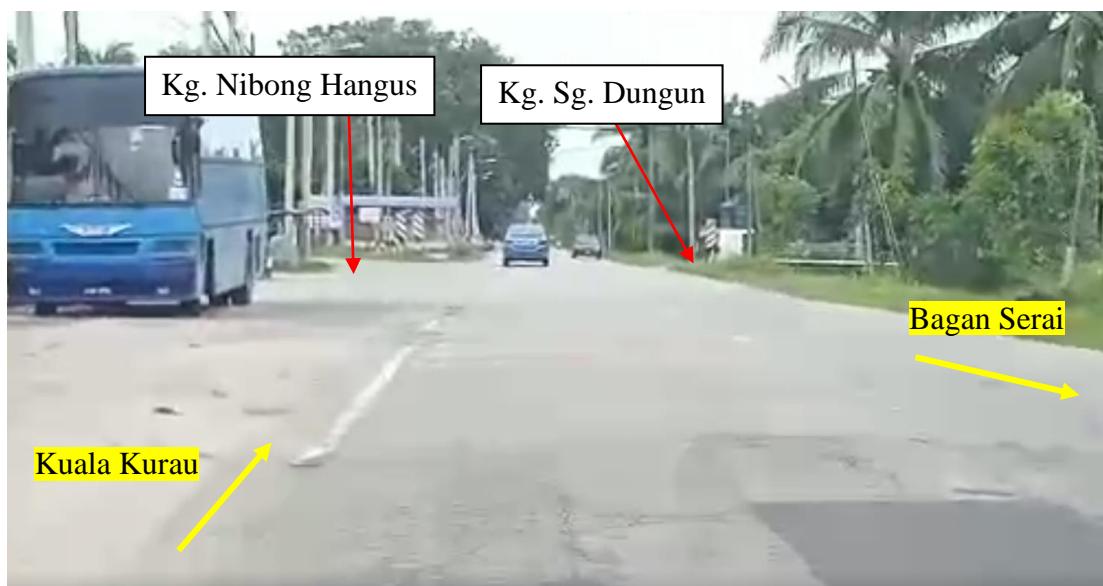
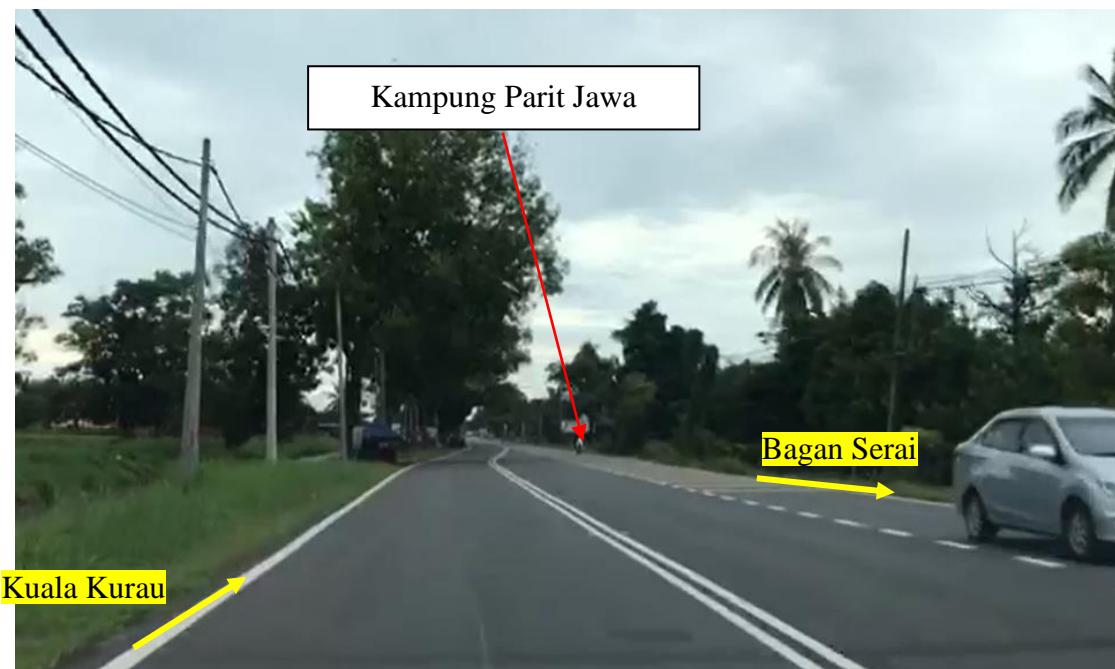
Di samping itu, tidak terdapat papan tanda-papan tanda dan papan tanda amaran di sepanjang laluan ini. Jika papan tanda-papan tanda dan juga papan tanda amaran mencukupi disediakan, maka ia dapat mengurangkan risiko berlakunya kemalangan. Ini kerana, ia dapat memberi maklumat berhubung kewujudan persimpangan atau akses dan keadaan sebenar laluan tersebut yang mana mempunyai banyak akses yang tidak terkawal dan akan membuat pengguna jalan raya tersebut lebih berhati-hati. **Rujuk Gambar 11 dan Gambar 12**

Gambar 11: Kurangnya *visibility* terhadap persimpangan menghampiri seksyen 7.5 (lokasi kemalangan) (ke arah Kuala Kurau)

Gambar 12: Kurangnya *visibility* terhadap persimpangan Kampung Parit Jawa (lokasi kemalangan) (ke arah Kuala Kurau)
