**LALUAN PERSEKUTUAN 001 (FT001), SEKSYEN 24,
JALAN AYER HITAM-JOHOR BAHRU, DAERAH
KULAI, JOHOR**

**LAPORAN MEMPERELOK
KAWASAN BERBAHAYA 2020**

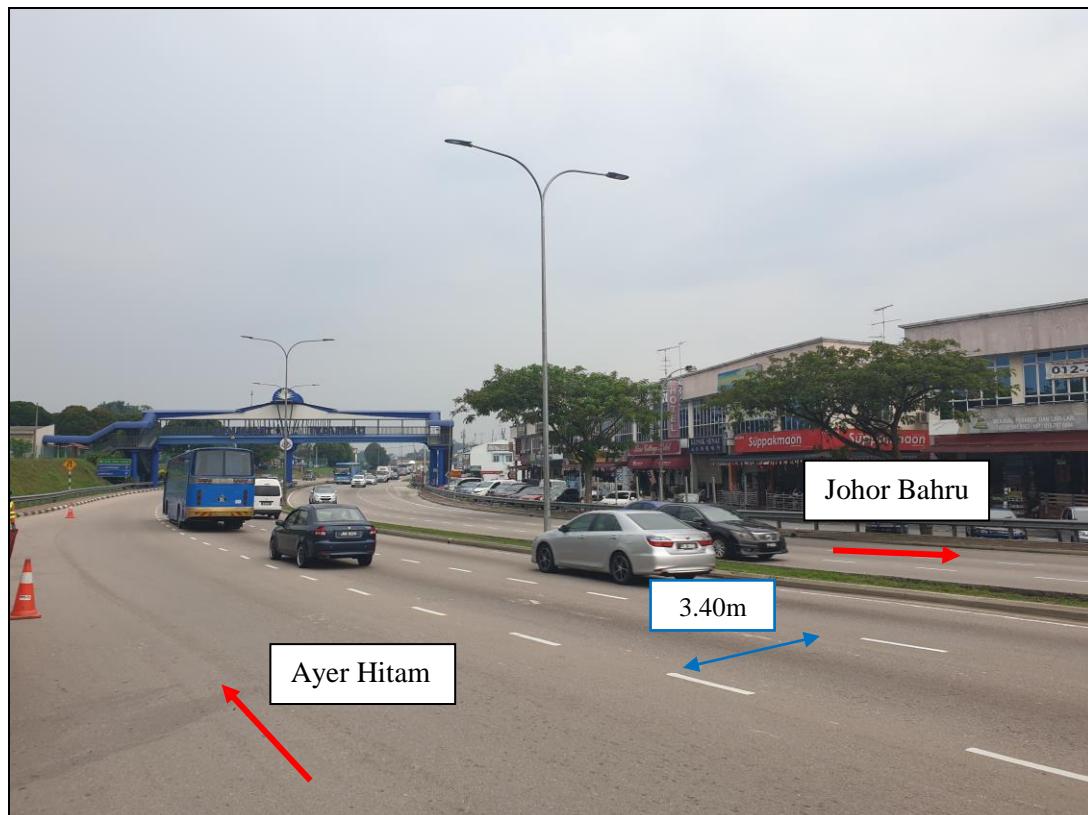
Berdasarkan pemerhatian, terdapat dua (2) lokasi selekoh di Seksyen 24 ini (Gambar 1) dan jajaran tersebut berpotensi untuk menjadi lokasi kemalangan (rujuk Gambar 2 dan 3).

Gambar 2: Pandangan ke arah Ayer Hitam (selekoh pertama) di Seksyen 24

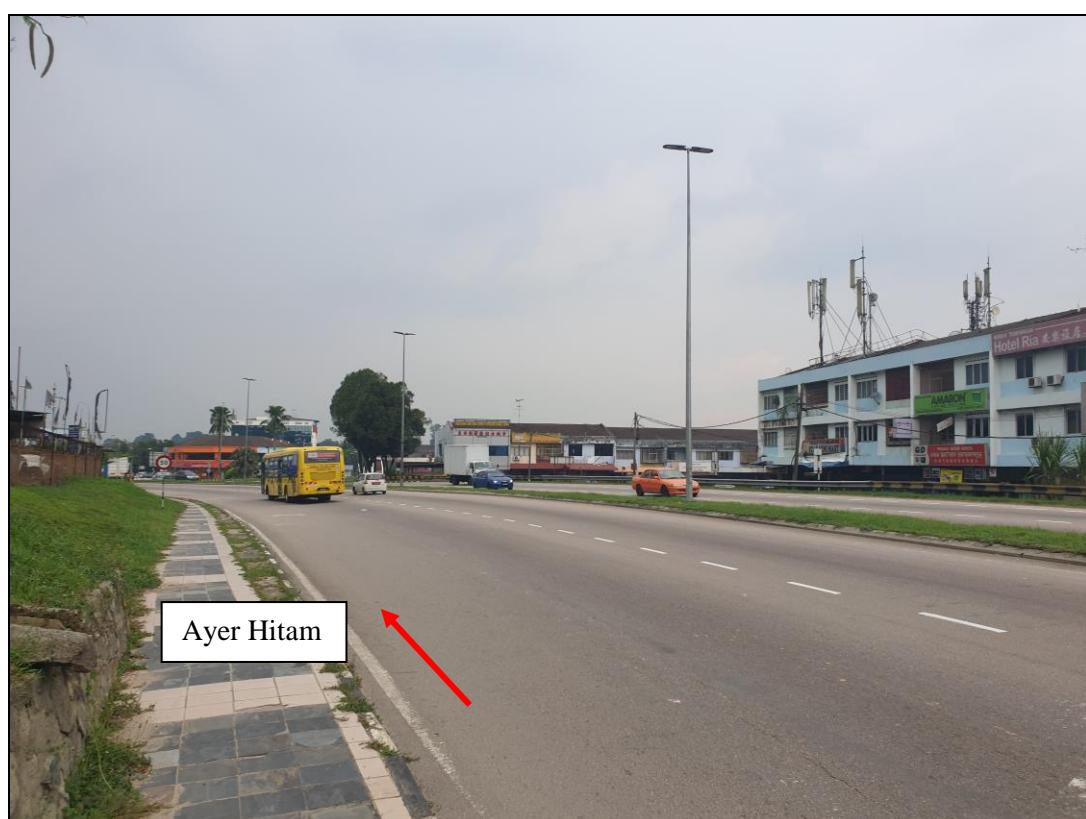
Gambar 3: Pandangan ke arah Ayer Hitam (selekoh kedua) di Seksyen 24

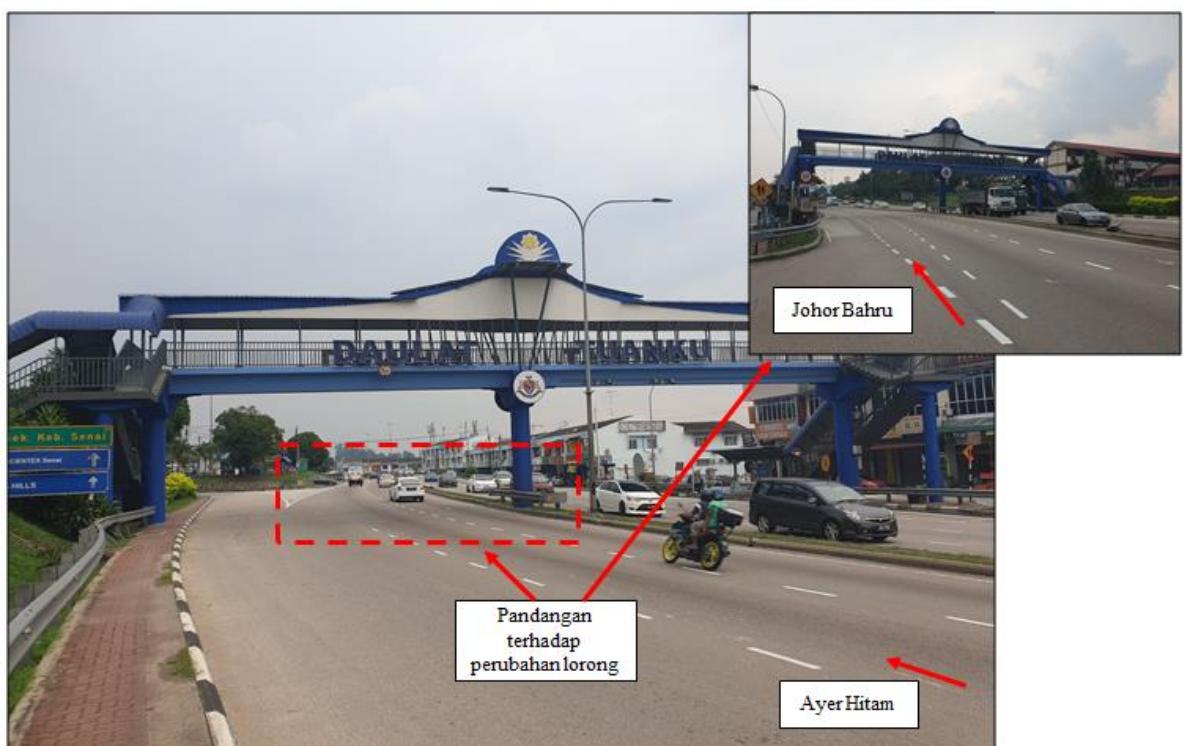
Selain itu, terdapat juga akses keluar dan masuk persimpangan dan perubahan lorong daripada tiga (3) lorong kepada dua (2) lorong atau sebaliknya pada kedua-dua arah di lokasi selekoh ini (rujuk Gambar 4).

Gambar 4: Kawasan Persimpangan berhampiran selekoh Seksyen 24

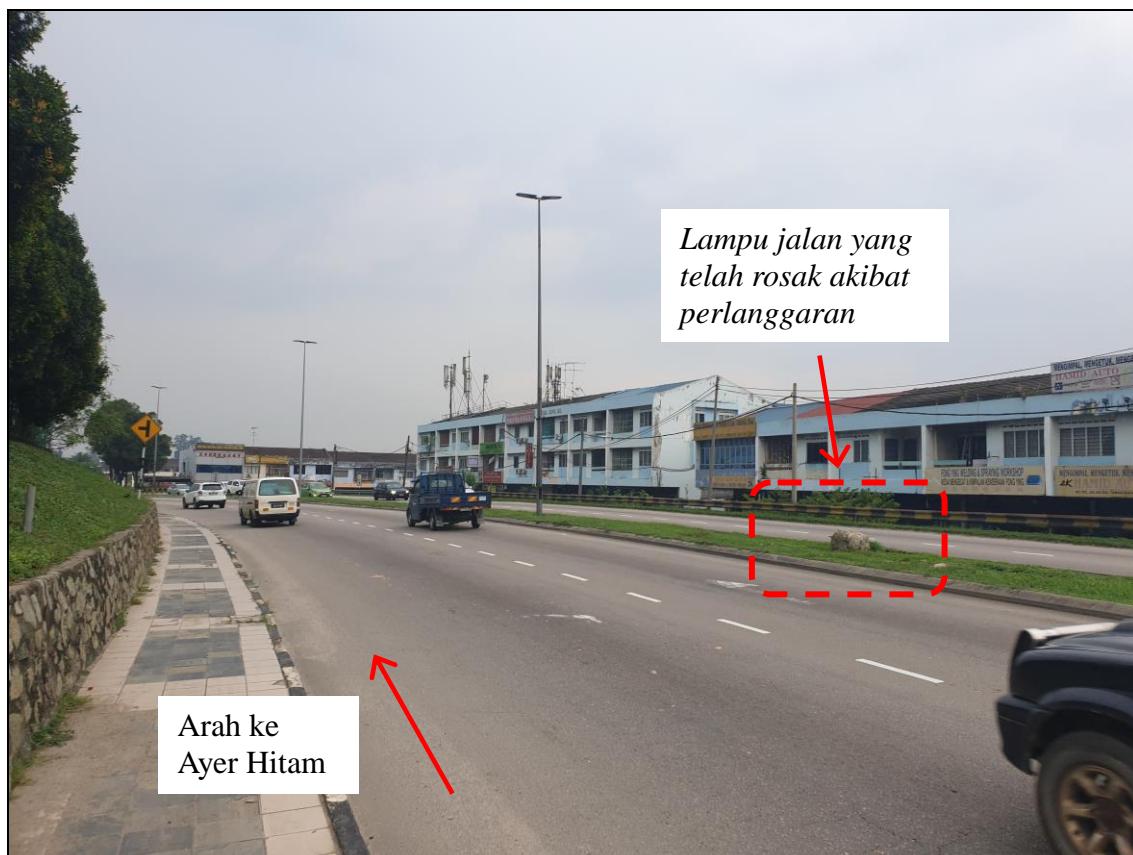
Selain itu, pemerhatian tapak juga menunjukkan permukaan jalan yang rosak dan garisan jalan yang pudar yang boleh mengelirukan pengguna terhadap arah panduan (Gambar 5 & Gambar 6). Faktor kerosakan pada permukaan jalan yang rosak boleh mengakibatkan kemalangan disebabkan pengaliran air pada permukaan jalan yang tidak

Gambar 5: Lampu jalan yang telah rosak akibat perlanggaran (selekoh kedua) di Seksyen 24

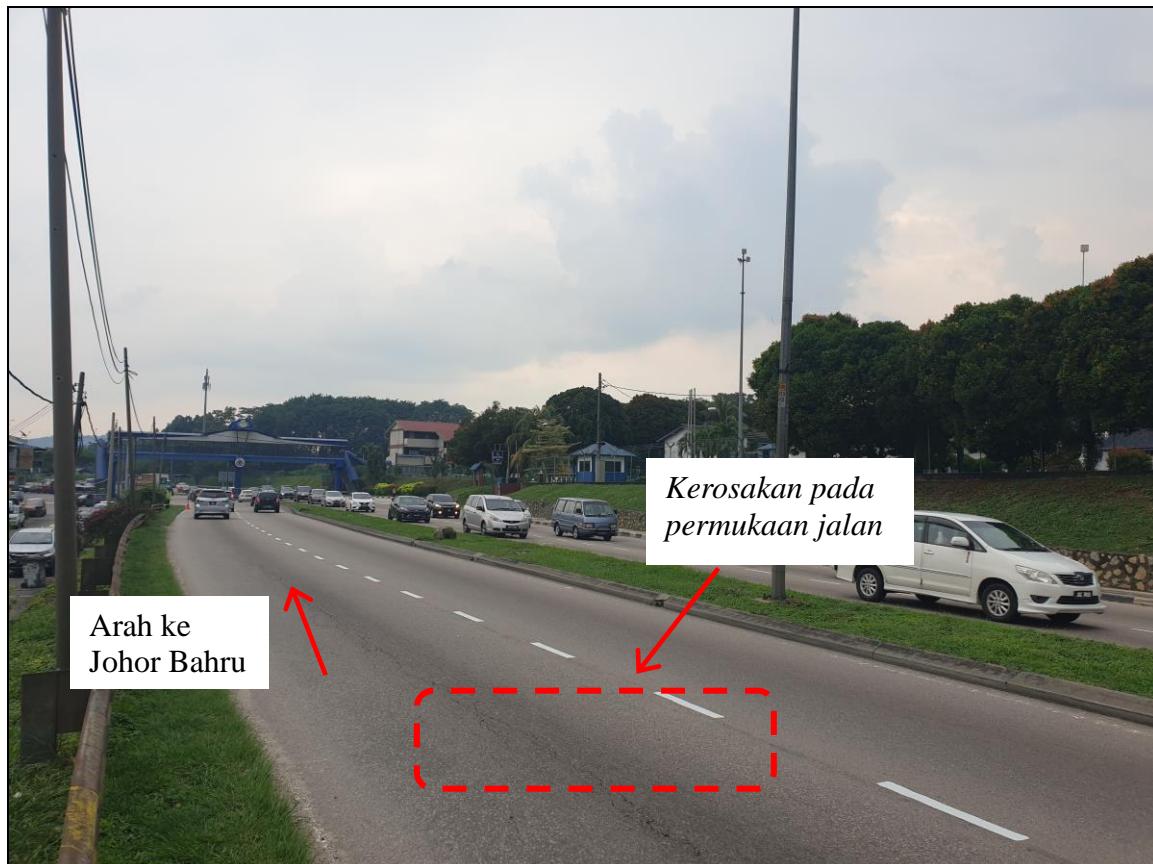
sempurna dan nilai Rintangan Gelinciran (*skid resistance*) pada permukaan jalan adalah rendah juga berpotensi berlakunya kenderaan terbabas.

Gambar 6: Kerosakan pada permukaan jalan (selekok kedua) di Seksyen 24

Berdasarkan pemerhatian yang telah dilakukan, bagi mengatasi isu kenderaan terbabas, langkah penambahbaikan yang boleh dilaksanakan ialah dengan memasang papan tanda amaran awalan yang lebih efektif dengan lampu amber. Dicadangkan untuk memasang jalur rentas kuning (*transverse bar*) sebagai langkah *traffic calming* untuk mengurangkan laju. Selain itu, langkah penambahbaikan yang boleh dilaksanakan ialah dengan menurap semula permukaan jalan dan meningkatkan Rintangan Gelinciran (*skid resistance*) agar menepati sekurang-kurangnya 45 SRV (*Skid Resistance Value*).

Dicadangkan juga untuk mengecat semula garisan jalan yang telah pudar serta mengecat *island hatching* dengan permukaan berwarna (merah) bagi menyerlahkan delinasi di permukaan jalan. Tambahan kepada garisan jalan, dicadangkan untuk memasang *retro reflective pavement marker* (RRPM) bagi membantu delinasi terutama pada waktu malam dan hujan serta memasang papan tanda *chevron* di kawasan berselekok.
