KERAJAAN MALAYSIA
JABATAN KERJA RAYA MALAYSIA

**LAPORAN MEMPERELOK KAWASAN BERBAHAYA DI
LALUAN PERSEKUTUAN 001 (FT001), SEKSYEN 829-
830, JALAN ALOR SETAR – SUNGAI PETANI,
DAERAH YAN, KEDAH**

**LAPORAN MEMPERELOK
KAWASAN BERBAHAYA 2019**

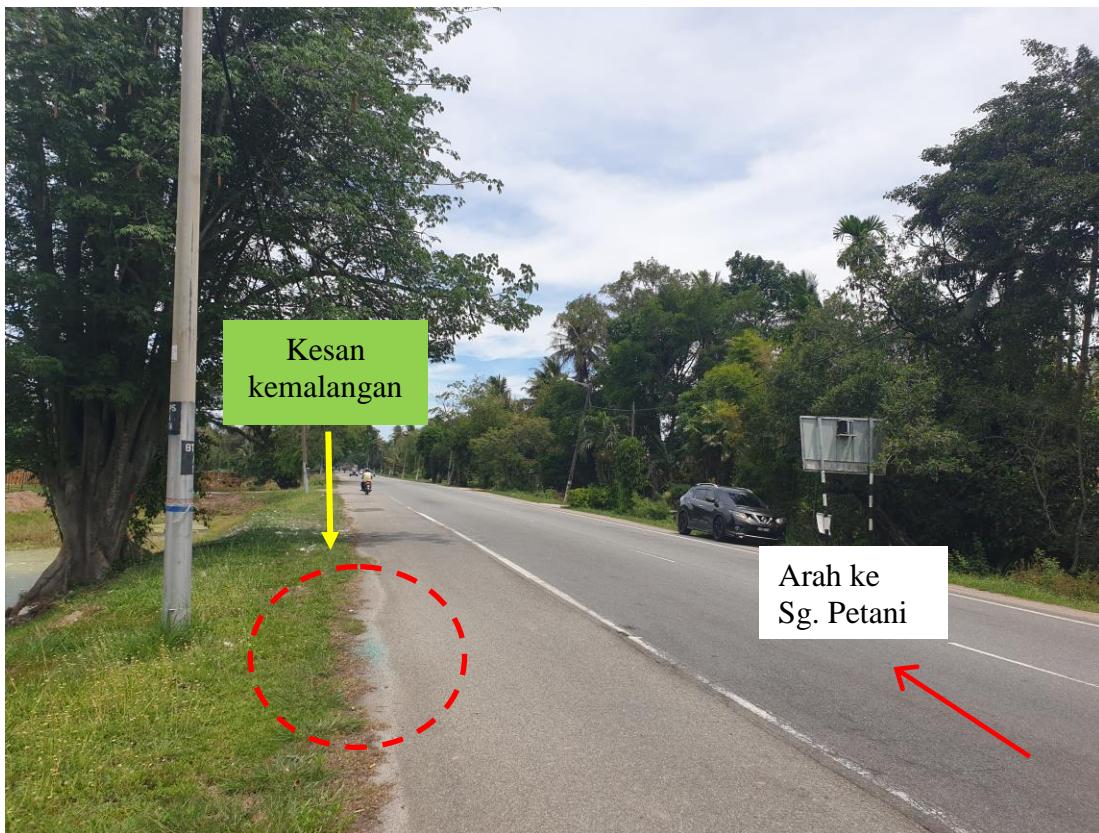
Berdasarkan kepada *collision diagram*, terdapat dua (2) kemalangan yang berlaku di lokasi ini dan kedua-duanya tidak berlaku di kawasan tertumpu (50m radius). Pemerhatian di tapak mendapati, keadaan permukaan jalan adalah lurus dan rata. Ianya juga berpotensi sebagai salah satu faktor membuatkan kenderaan dipandu dalam halaju yang tinggi. Selain itu, garisan jalan dan transverse bar di lokasi ini juga telah pudar. (Rujuk Gambar 2 dan Gambar 3)

Gambar 2: Garisan Jalan yang telah pudar

Berdasarkan pemerhatian yang telah dilakukan, bagi mengatasi isu kenderaan berada dalam halaju yang tinggi dengan menambah bilangan set *transverse bar* di kawasan sebelum sekolah yang mempunyai lintasan searas pejalan kaki dan juga memasang amber light pada papan tanda amaran di kawasan yang ada keperluan.

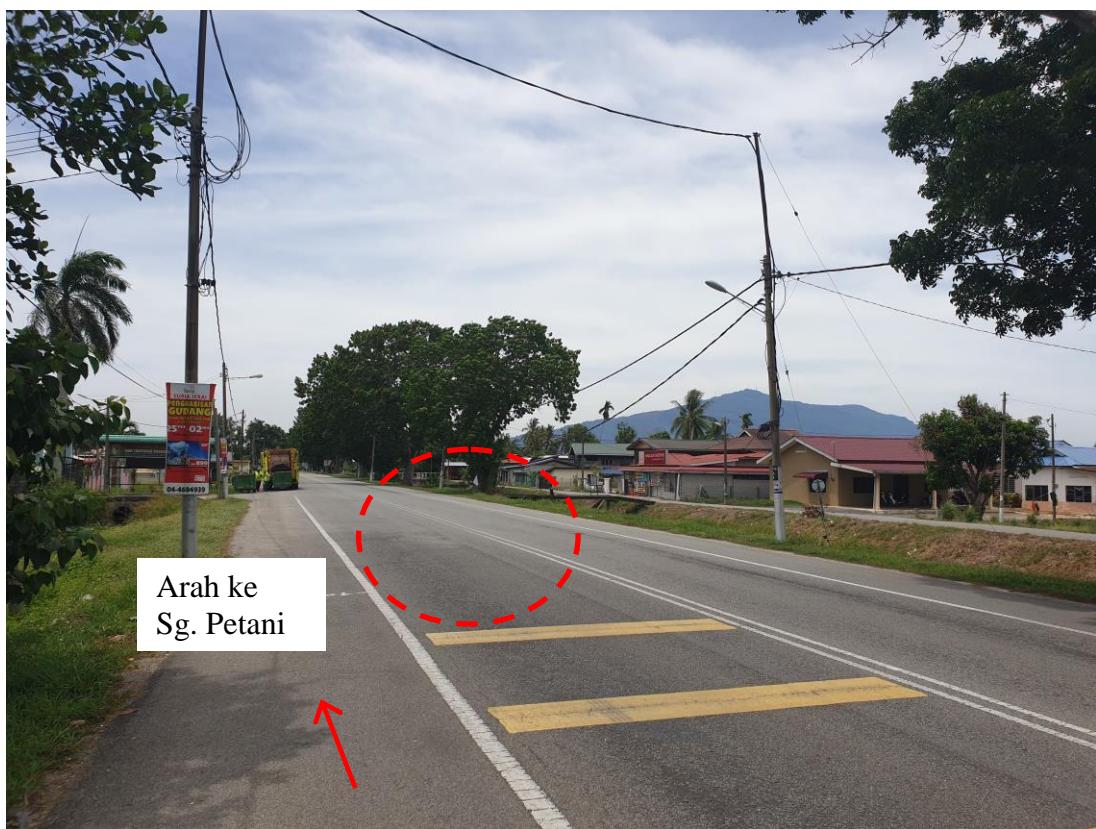
Gambar 3: Garisan Jalan (*transverse bar*) yang telah pudar (di kawasan sebelum SMA
Taufikiah Khairiah Al-Halimiah)

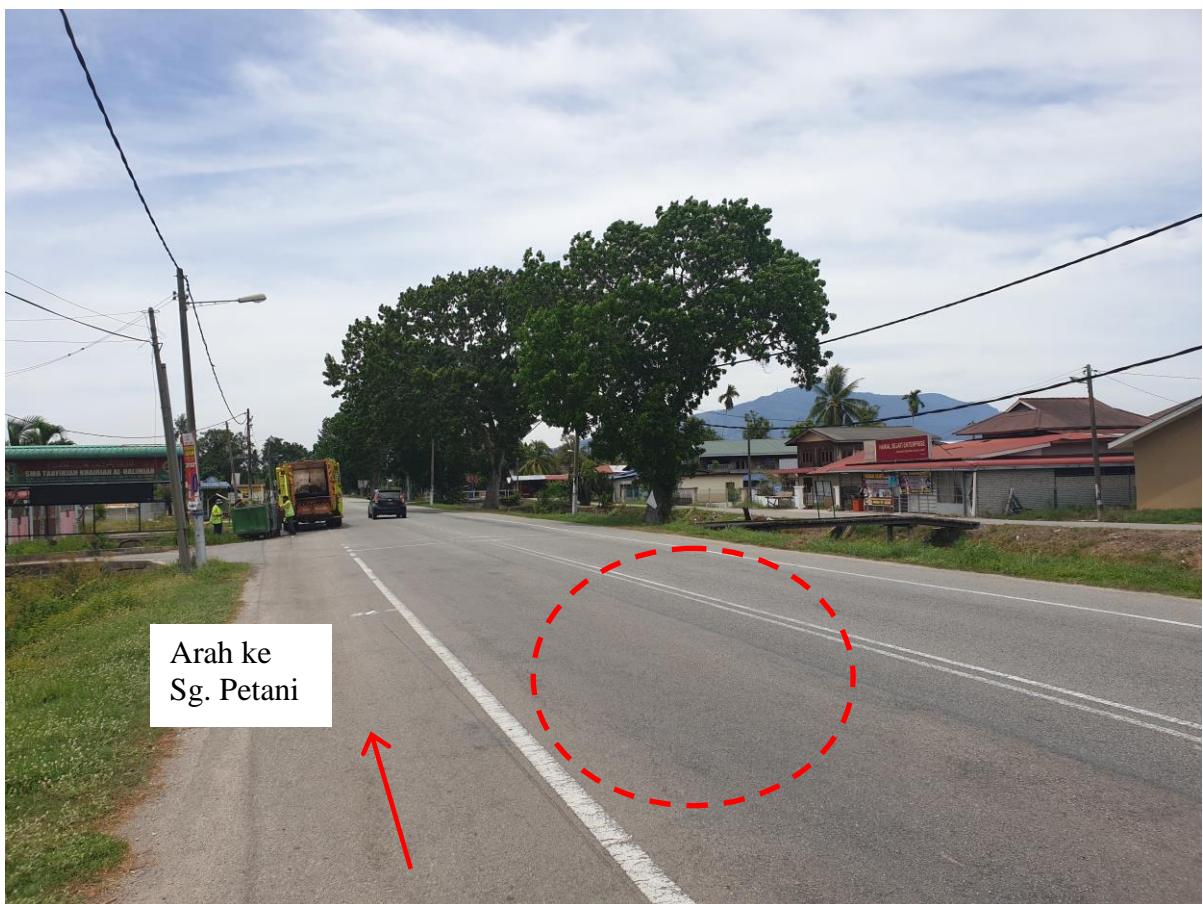
Gambar 4: Kerosakan pada permukaan jalan dan garisan jalan yang telah pudar

Selain itu, faktor kerosakan pada permukaan jalan yang licin boleh mengakibatkan kemalangan terbabas terutamanya pada waktu hujan disebabkan sekiranya tahap nilai Rintangan Gelinciran (*skid resistance*) adalah rendah (rujuk Gambar 4). Dahan pokok juga menghalang jarak pandangan pemandu terhadap papan tanda amaran kawasan kanak-kanak sekolah melintas. Perkara ini juga dikhuatiri berlakunya kenderaan melanggar pejalan kaki. (rujuk Gambar 5)

Selain itu, terdapat juga isu terbabas. Bagi mengatasi isu ini, langkah penambahaikan yang boleh dilaksanakan ialah dengan meningkatkan Rintangan Gelinciran (*Skid resistance*) agar menepati sekurang-kurangnya 45 SRV (*Skid Resistance Value*). Garisan cat jalan dan tahap delinasi perlu ditingkatkan dengan mengecat semula garisan jalan, memasang *Retro-Reflective Raised Pavement Marker* (RRPM) serta memasang dan menggantikan lampu jalan yang malap bagi meningkatkan tahap delinasi kepada pemandu kenderaan.

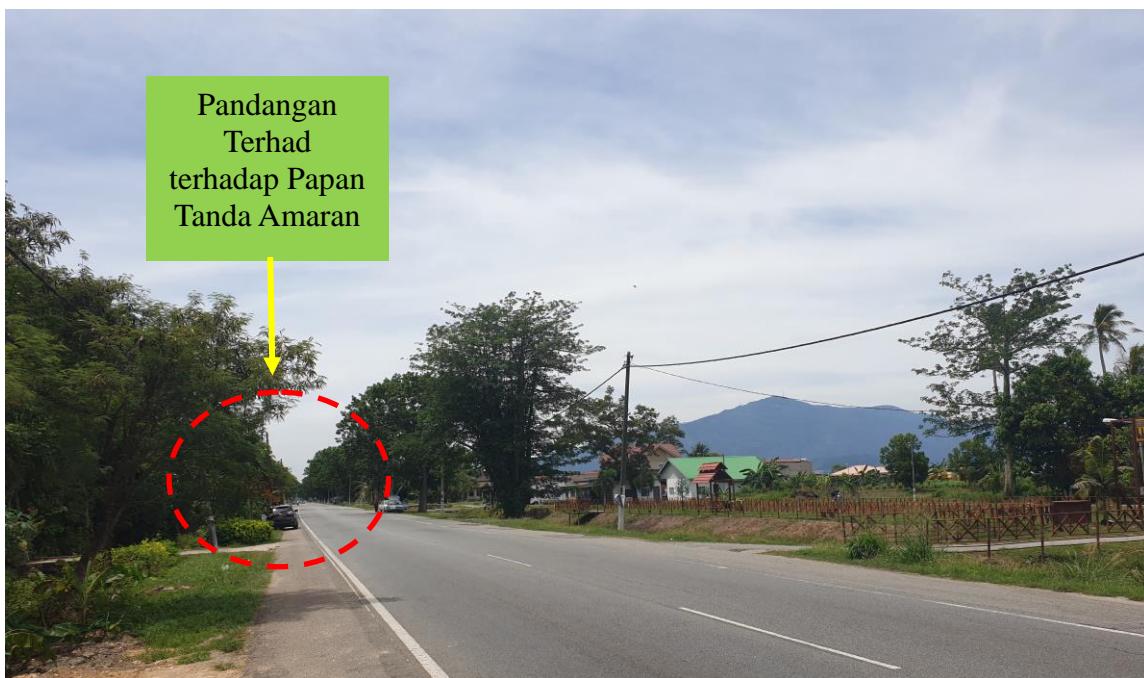
Gambar 5: Pandangan terhad terhadap papan tanda amaran

Manakala, bagi isu jarak penglihatan yang terhad terhadap papan tanda amaran kerja-kerja penyenggaraan jalan seperti pemotongan dahan pokok perlu dilaksanakan bagi memastikan jarak penglihatan yang baik kepada pengguna jalan raya terutamanya pada waktu malam.
