**LALUAN PERSEKUTUAN 175 (FT175), SEKSYEN 21.5,
JALAN GURUN-KEPALA BATAS, DAERAH SIK,
KEDAH**

**LAPORAN MEMPERELOK
KAWASAN BERBAHAYA 2021**

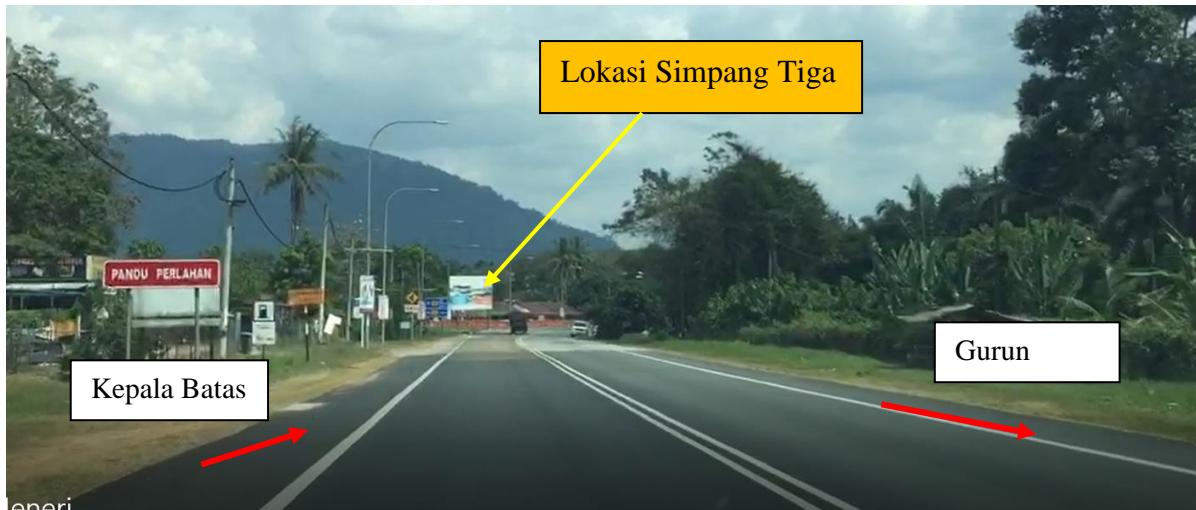
Berdasarkan maklumat daripada JKR Daerah Sik mendapati laluan tersebut merupakan jalan tunggal 2 lorong 2 hala dengan lebar setiap lorong 3.3 m - 3.5 m dan laluan ini merupakan kawasan had laju adalah 90 km/j. Lokasi kemalangan juga merupakan persimpangan tiga dan berada pada kawasan selekoh (rujuk Gambar 1 dan Gambar 2)

Gambar 2: Lokasi kawasan kemalangan (dari arah Gurun)

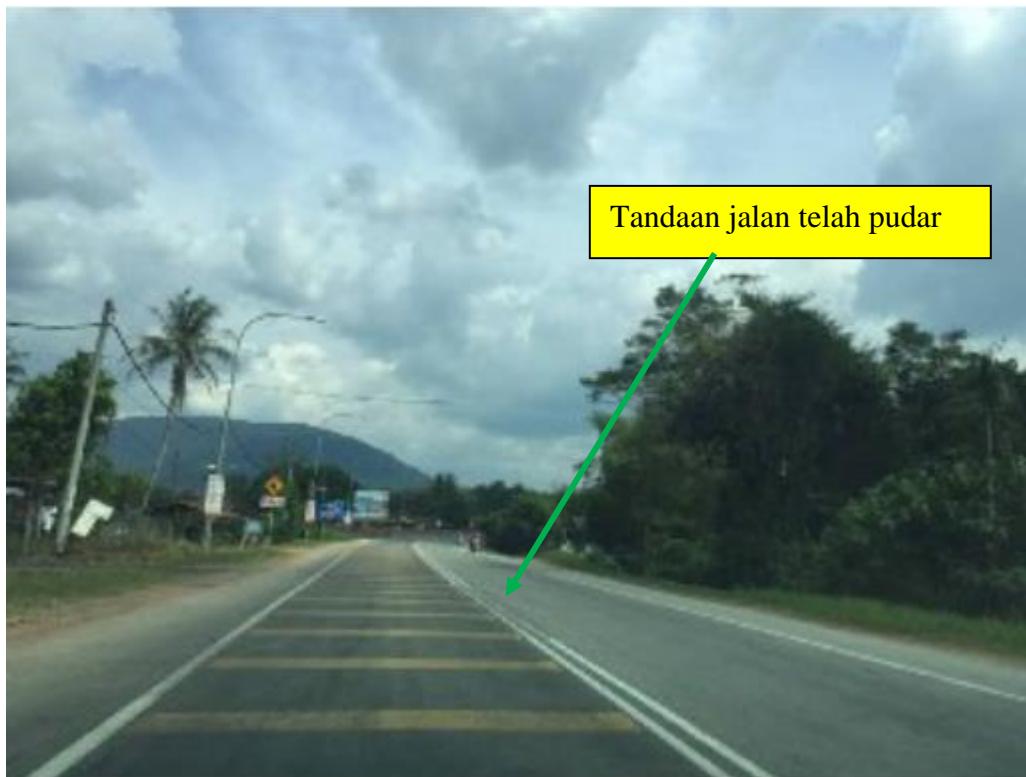
Pemerhatian lain mendapati tandaan jalan seperti garisan tepi jalan, *transverse bar* dan *chevron marking* yang telah pudar seperti di Gambar 4. Kawasan ini berpotensi berlakunya kemalangan sekiranya kurang penyediaan dari segi perabot jalan yang boleh membantu meningkatkan tahap delinasi jalan.

Gambar 4: Tandaan Jalan telah pudar

Garisan cat jalan yang telah pudar, tahap delinasi perlu ditingkatkan dengan mengecat semula garisan jalan dan memasang *Retro-Reflective Raised Pavement Marker* (RRPM) serta *arrow marking* bagi memberi panduan haluan yang baik.
