BAPKJ/BS-KPI/2019/40(J)

**LALUAN PERSEKUTUAN 24 (FT024), SEKSYEN 14,
JALAN MUAR – YONG PENG, DAERAH BATU PAHAT,
NEGERI JOHOR DARUL TAKZIM**

**LAPORAN MEMPERELOK
KAWASAN BERBAHAYA 2020**

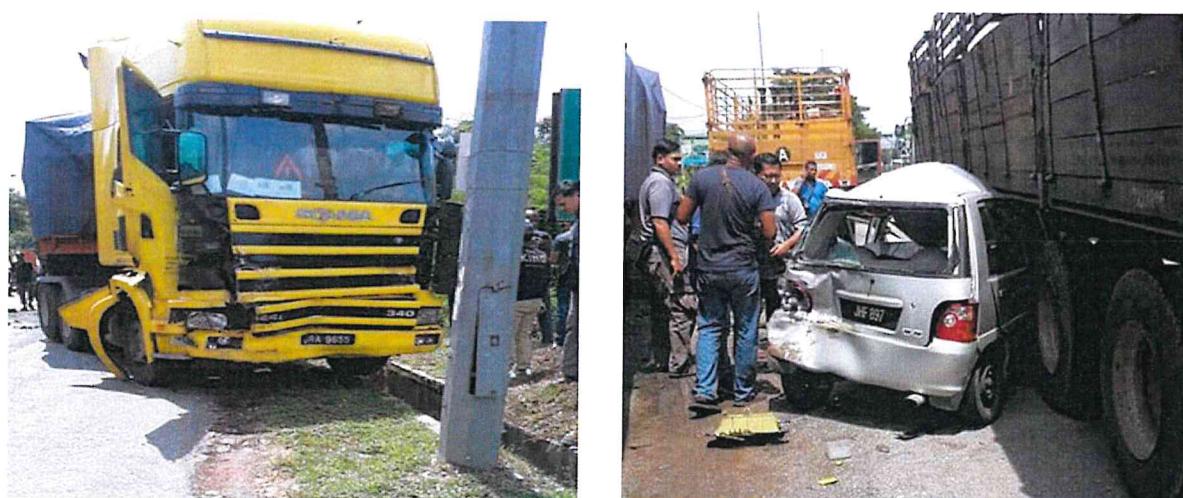
Gambar 3: Lori tidak sempat membrek dan melanggar kenderaan yang berhenti.

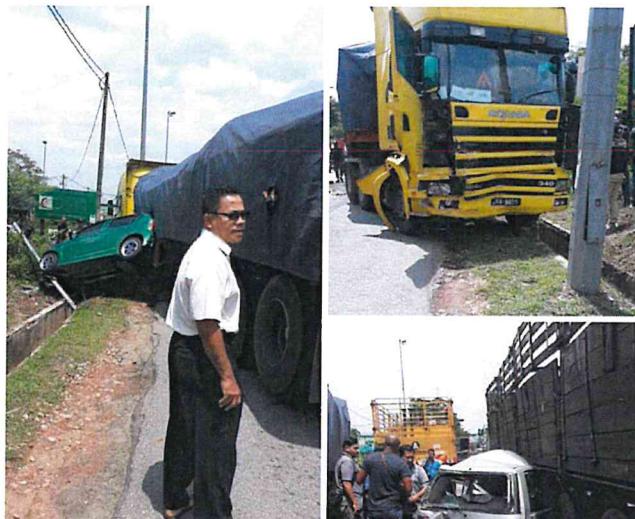
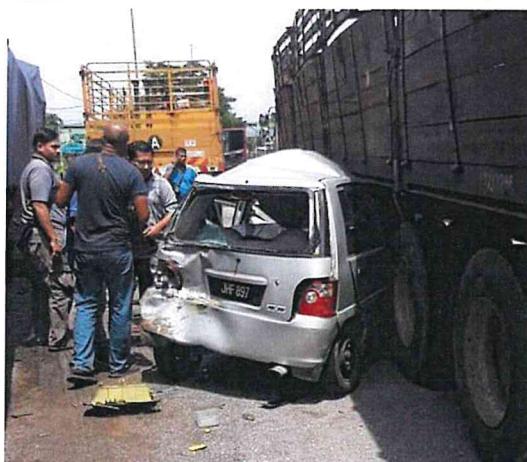
Kemalangan melibatkan 3 buah lori dan 2 buah kereta di Simpang Sri Medan, Batu Pahat.
Lain2 info tiada.
Sumber :- RJ0483 Nizam

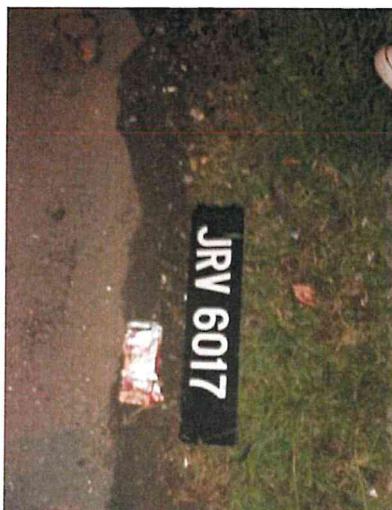
Kemalangan maut dekat lampu isyarat simpang Sri Medan Batu Pahat Mangsa yg maut adalah Bekas Pengurus PIBG SMK Seri Medan.

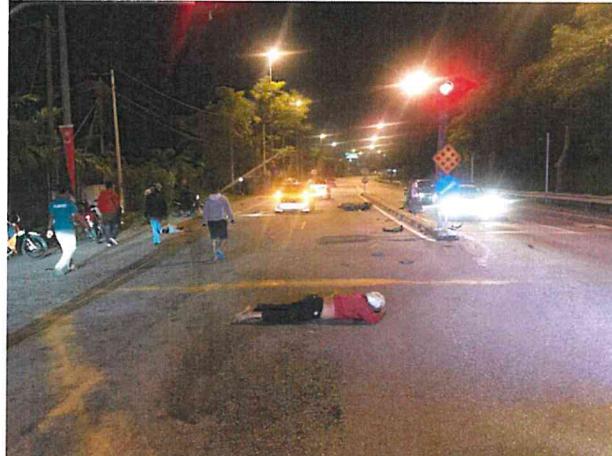
Kenderaan dari arah belakang selalu masuk ke laluan kanan untuk terus.. Padahal laluan tu untuk yang membelok ke sri medan..
