**KERAJAAN MALAYSIA**  
**JABATAN KERJA RAYA MALAYSIA**

**LALUAN PERSEKUTUAN FT001, SEKSYEN 404.90, JALAN  
KUALA LUMPUR-TANJUNG MALIM, DAERAH GOMBAK,  
SELANGOR DARUL EHSAN.**

**LAPORAN MEMPERELOK  
KAWASAN BERBAHAYA 2020**

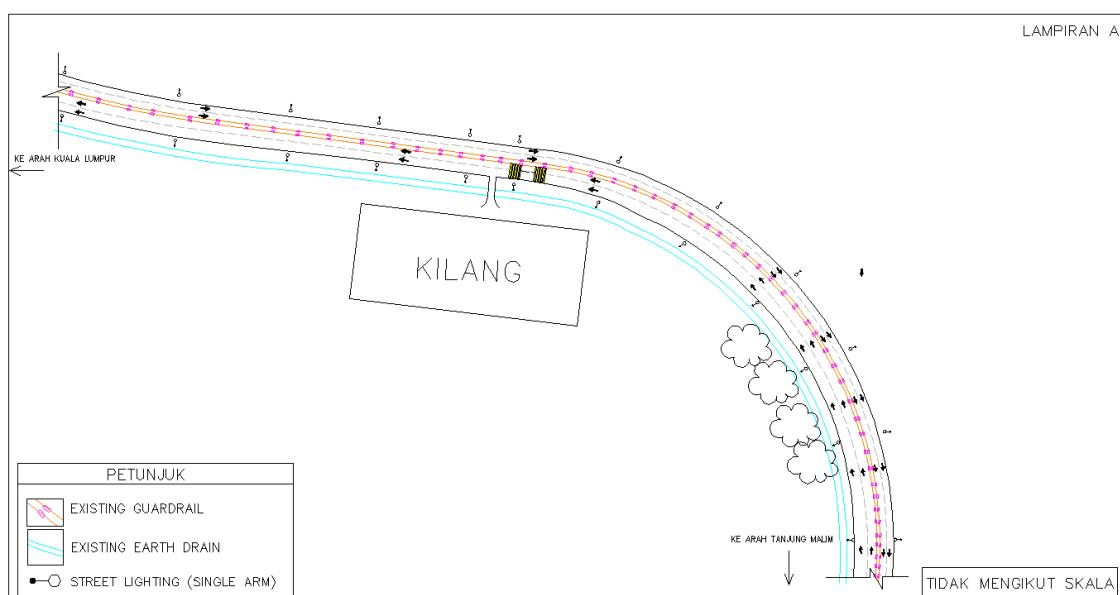
**Rajah 3:** Jalan sedia ada

Jalan sedia ada di lokasi *blackspot* bagi Laluan FT001, Seksyen 404.90 adalah seperti di Rajah 3.

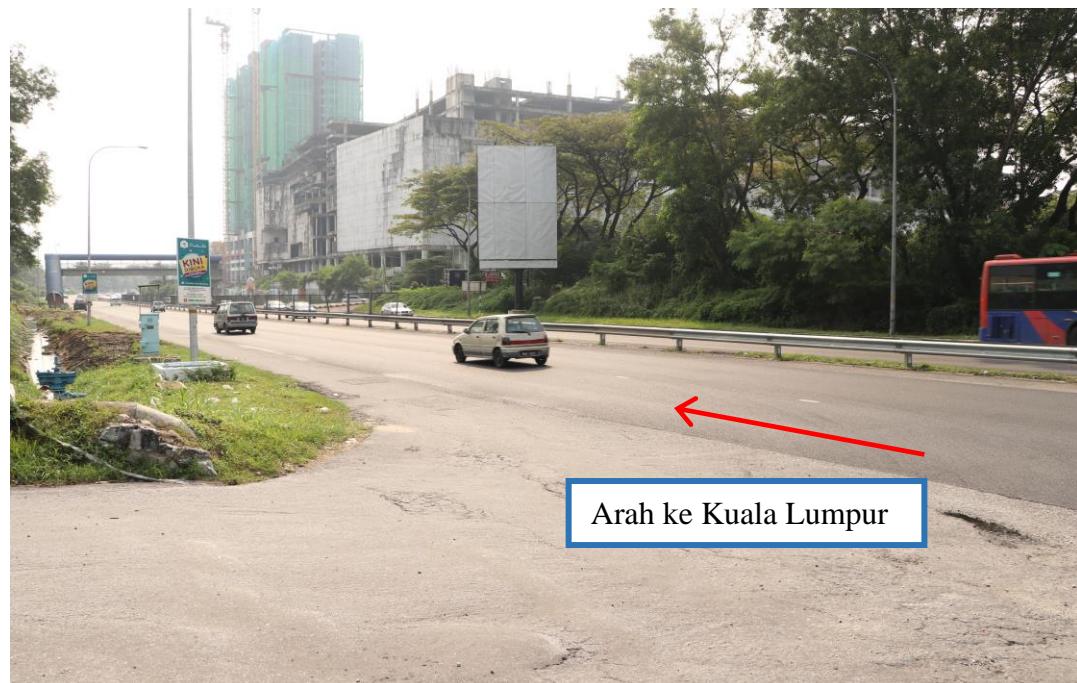
Berdasarkan aduan dari pihak JKR Daerah Gombak dan lawatan di lokasi, kemalangan Langgar Sebelah Tepi dan kemalangan jenis Langgar Belakang adalah disebabkan oleh jarak yang tidak mencukupi bagi kenderaan berat yang keluar dan masuk kawasan persimpangan ini. (rujuk Gambar 1). Pemerhatian di tapak mendapati kenderaan berat menghadapi masalah untuk keluar dari kawasan persimpangan ini. Apabila kenderaan berat seperti lori dan treler yang keluar dari kawasan persimpangan ini akan mengambil ruang yang banyak sehingga masuk ke laluan jalan utama. Keadaan ini boleh membahayakan kenderaan lain yang melalui kawasan ini. (Rujuk Gambar 2)

**Gambar 1:** *Turning Radius* dikawasan persimpangan ini tidak mencukupi bagi kenderaan berat.

- a. Membina *acceleration lane* dan *deceleration lane* di kawasan persimpangan.
- b. Melebarkan jalan keluar masuk ke kawasan perindustrian bagi memastikan *turning radius* yang mencukupi bagi kenderaan berat.

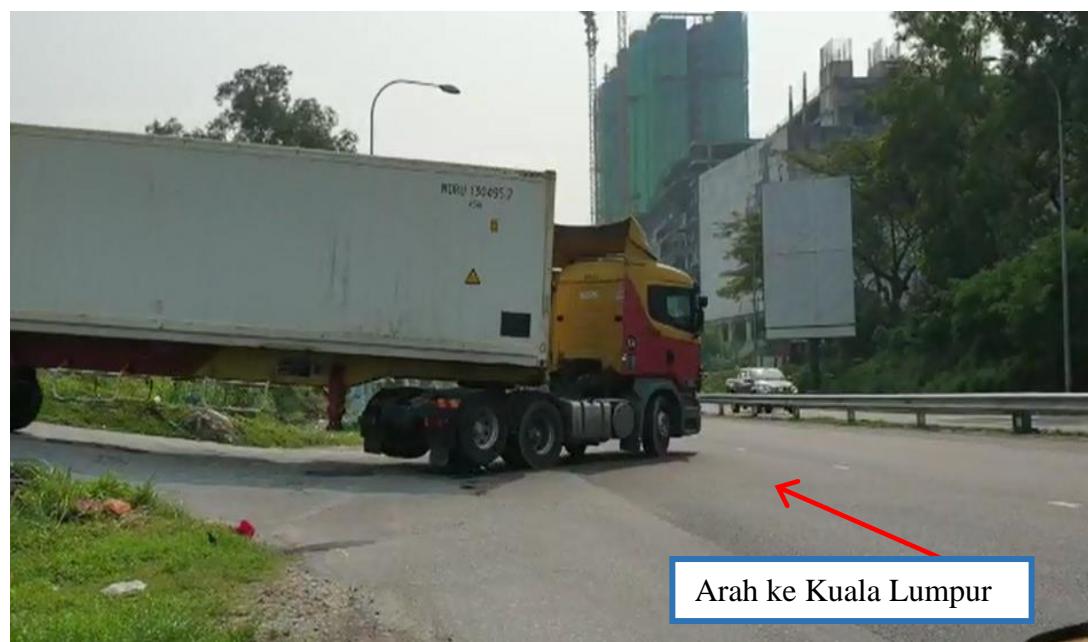
**Gambar 2:** Kenderaan berat keluar masuk dari persimpangan ini.

1. Pemasangan papan tanda amaran tentang kawasan kenderaan berat keluar masuk perlu di pasang sebelum kawasan persimpangan ini. Langkah ini adalah untuk

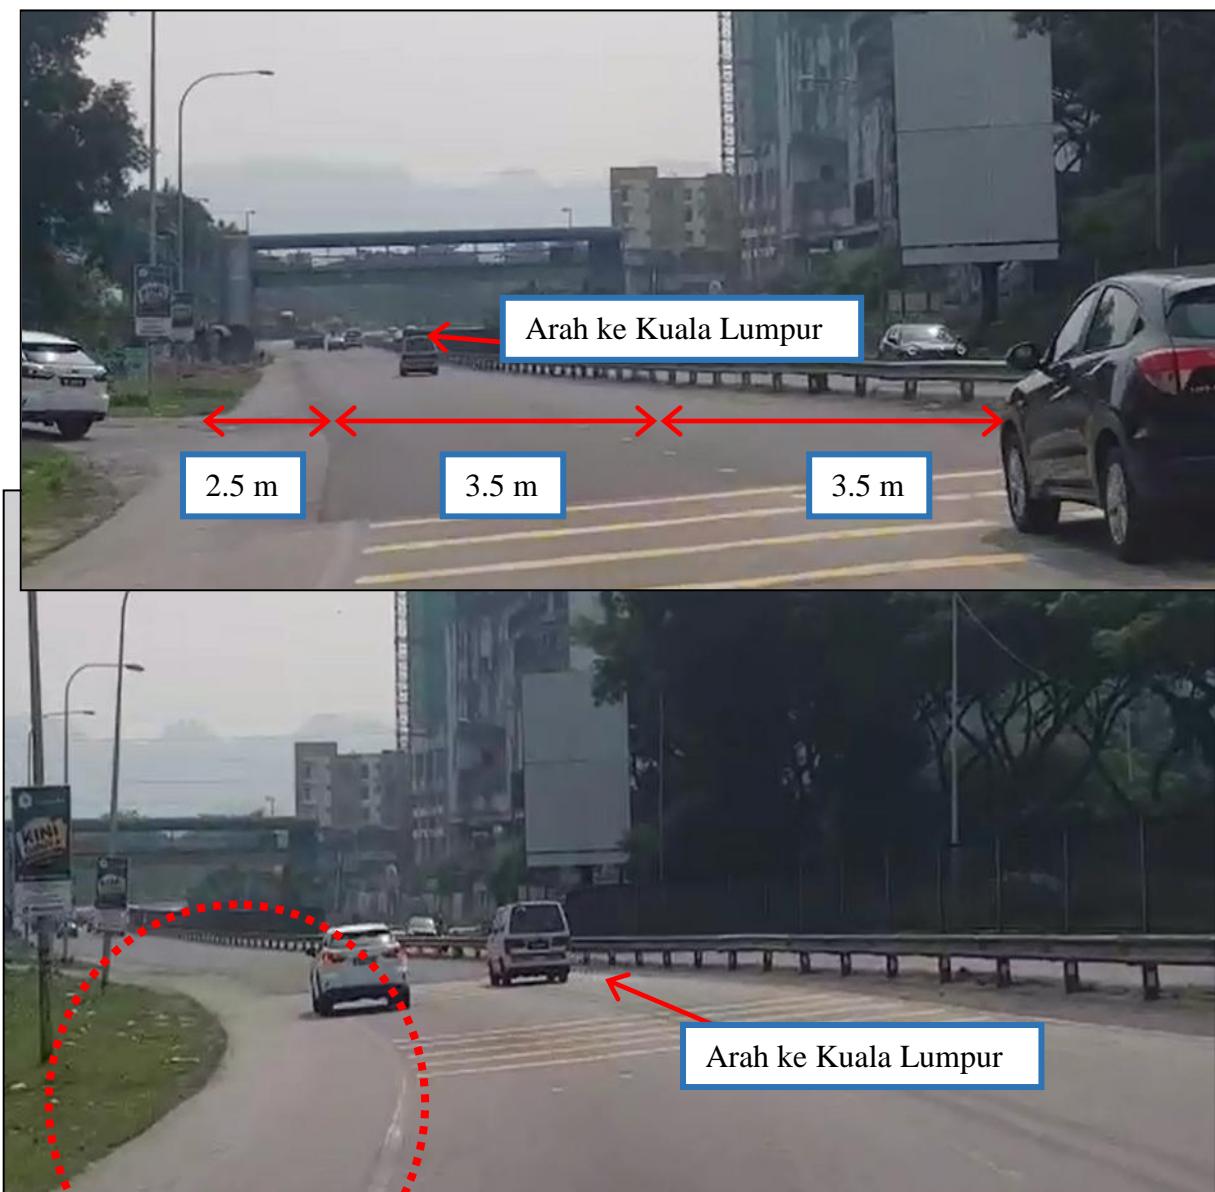
Persimpangan ini tidak mempunyai *deceleration lane* sebelum masuk persimpangan dan *acceleration lane* selepas keluar dari kawasan persimpangan ini. Bahu jalan yang berturap bagi laluan ini adalah 2.5 m. Manakala bagi bahu jalan yang tidak berturap adalah 4.4 m. (rujuk gambar 3 dan 4)

**Gambar 4:** Tiada *deceleration lane* untuk kenderaan yang ingin masuk ke kawasan persimpangan ini.

Bagi cadangan penambahbaikan jangka masa panjang, adalah dicadangkan agar kerja menaiktaraf kawasan simpang tersebut termasuk pelebaran jalan masuk beserta membina *acceleration lane* dan *deceleration lane* yang bersesuaian

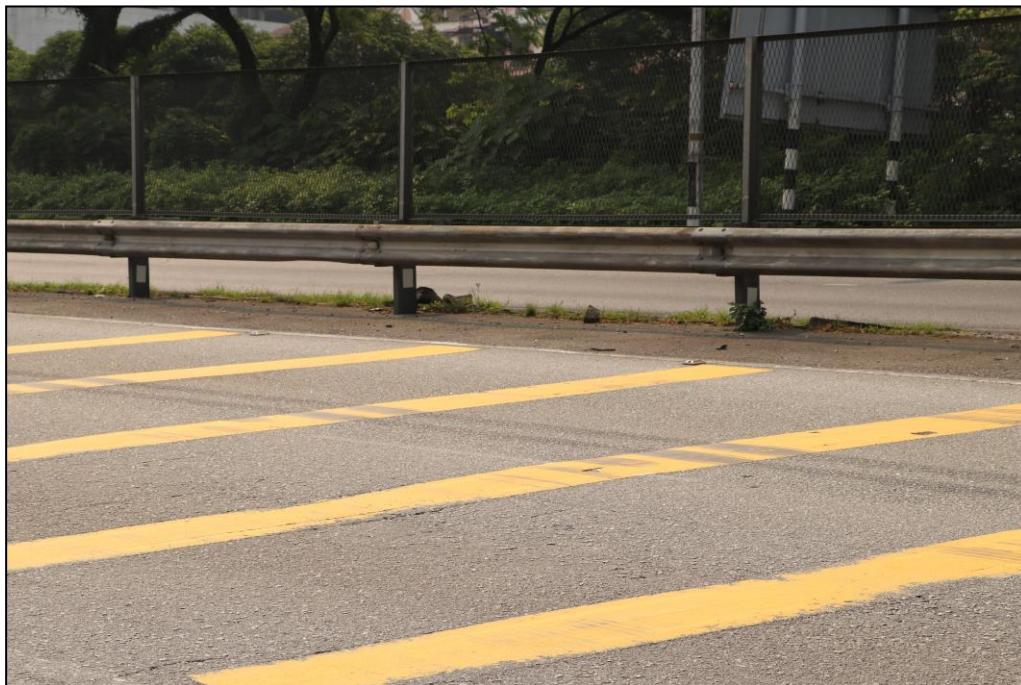
Berdasarkan permerhatian di lokasi, kawasan persimpangan ini berada dalam kawasan selekoh. Jarak penglihatan yang terhad di kawasan selekoh boleh menyebabkan pemandu tidak peka tentang persimpangan ini. Terdapat 2 set garisan kuning (*Yellow Transverse Bar*)

sebelum kawasan persimpangan ini. Selain itu, terdapat kerosakan jalan jenis *crocodile crack* di laluan ini. Permerhatian di tapak juga mendapati tiada papan tanda amaran atau pemberitahuan mengenai persimpangan dan papan tanda pemberitahuan tentang persimpangan dan kawasan kenderaan berat keluar. Di lokasi ini juga terdapat kesan brek tayar kenderaan sebelum menghampiri kawasan selekoh ini. Panjang kesan brek tersebut adalah 62.1 m. (Rujuk gambar 5 dan 6)

**Gambar 5:** Kesan brek kederaan yang terdapat sebelum menghampiri kawasan persimpangan ini.

2. Bagi isu kenderaan dipandu laju di lokasi ini, *red transverse bar* perlu dipasang sebelum kawasan selekoh ini bagi meningkatkan tahap keselamatan pemandu sebelum menghampiri kawasan selekoh dan persimpangan. *Red transverse bar* memberi kesan sebagai amaran dan sedikit sebanyak membuat pemandu memperlahan kenderaan yang ingin masuk ke kawasan persimpangan.

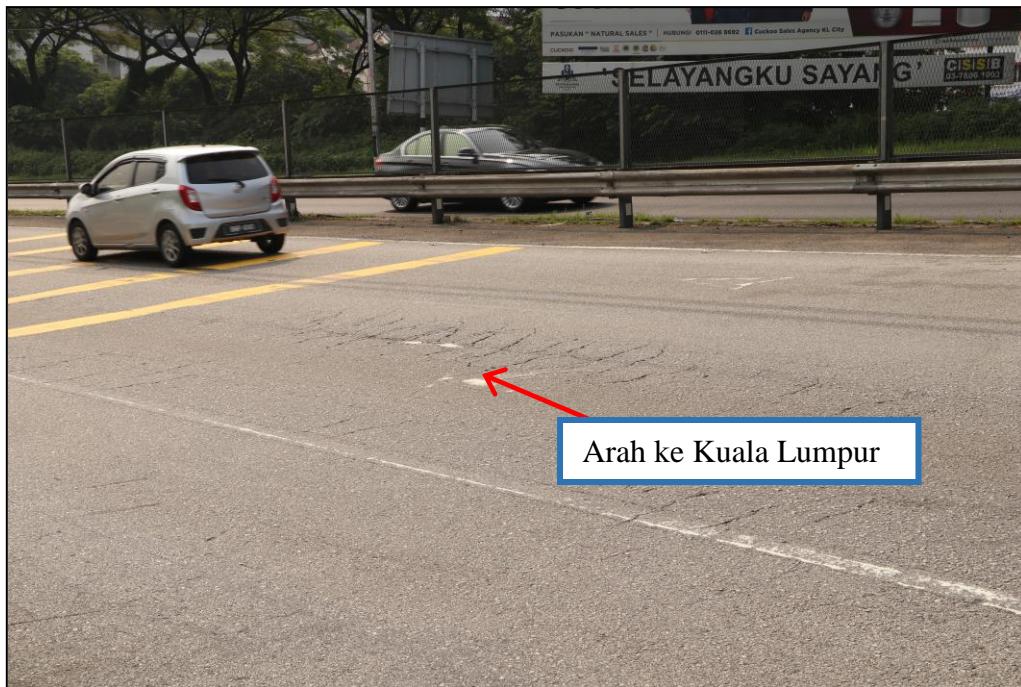
**Gambar 6:** Kerosakkan jalan jenis *crocodile crack*.

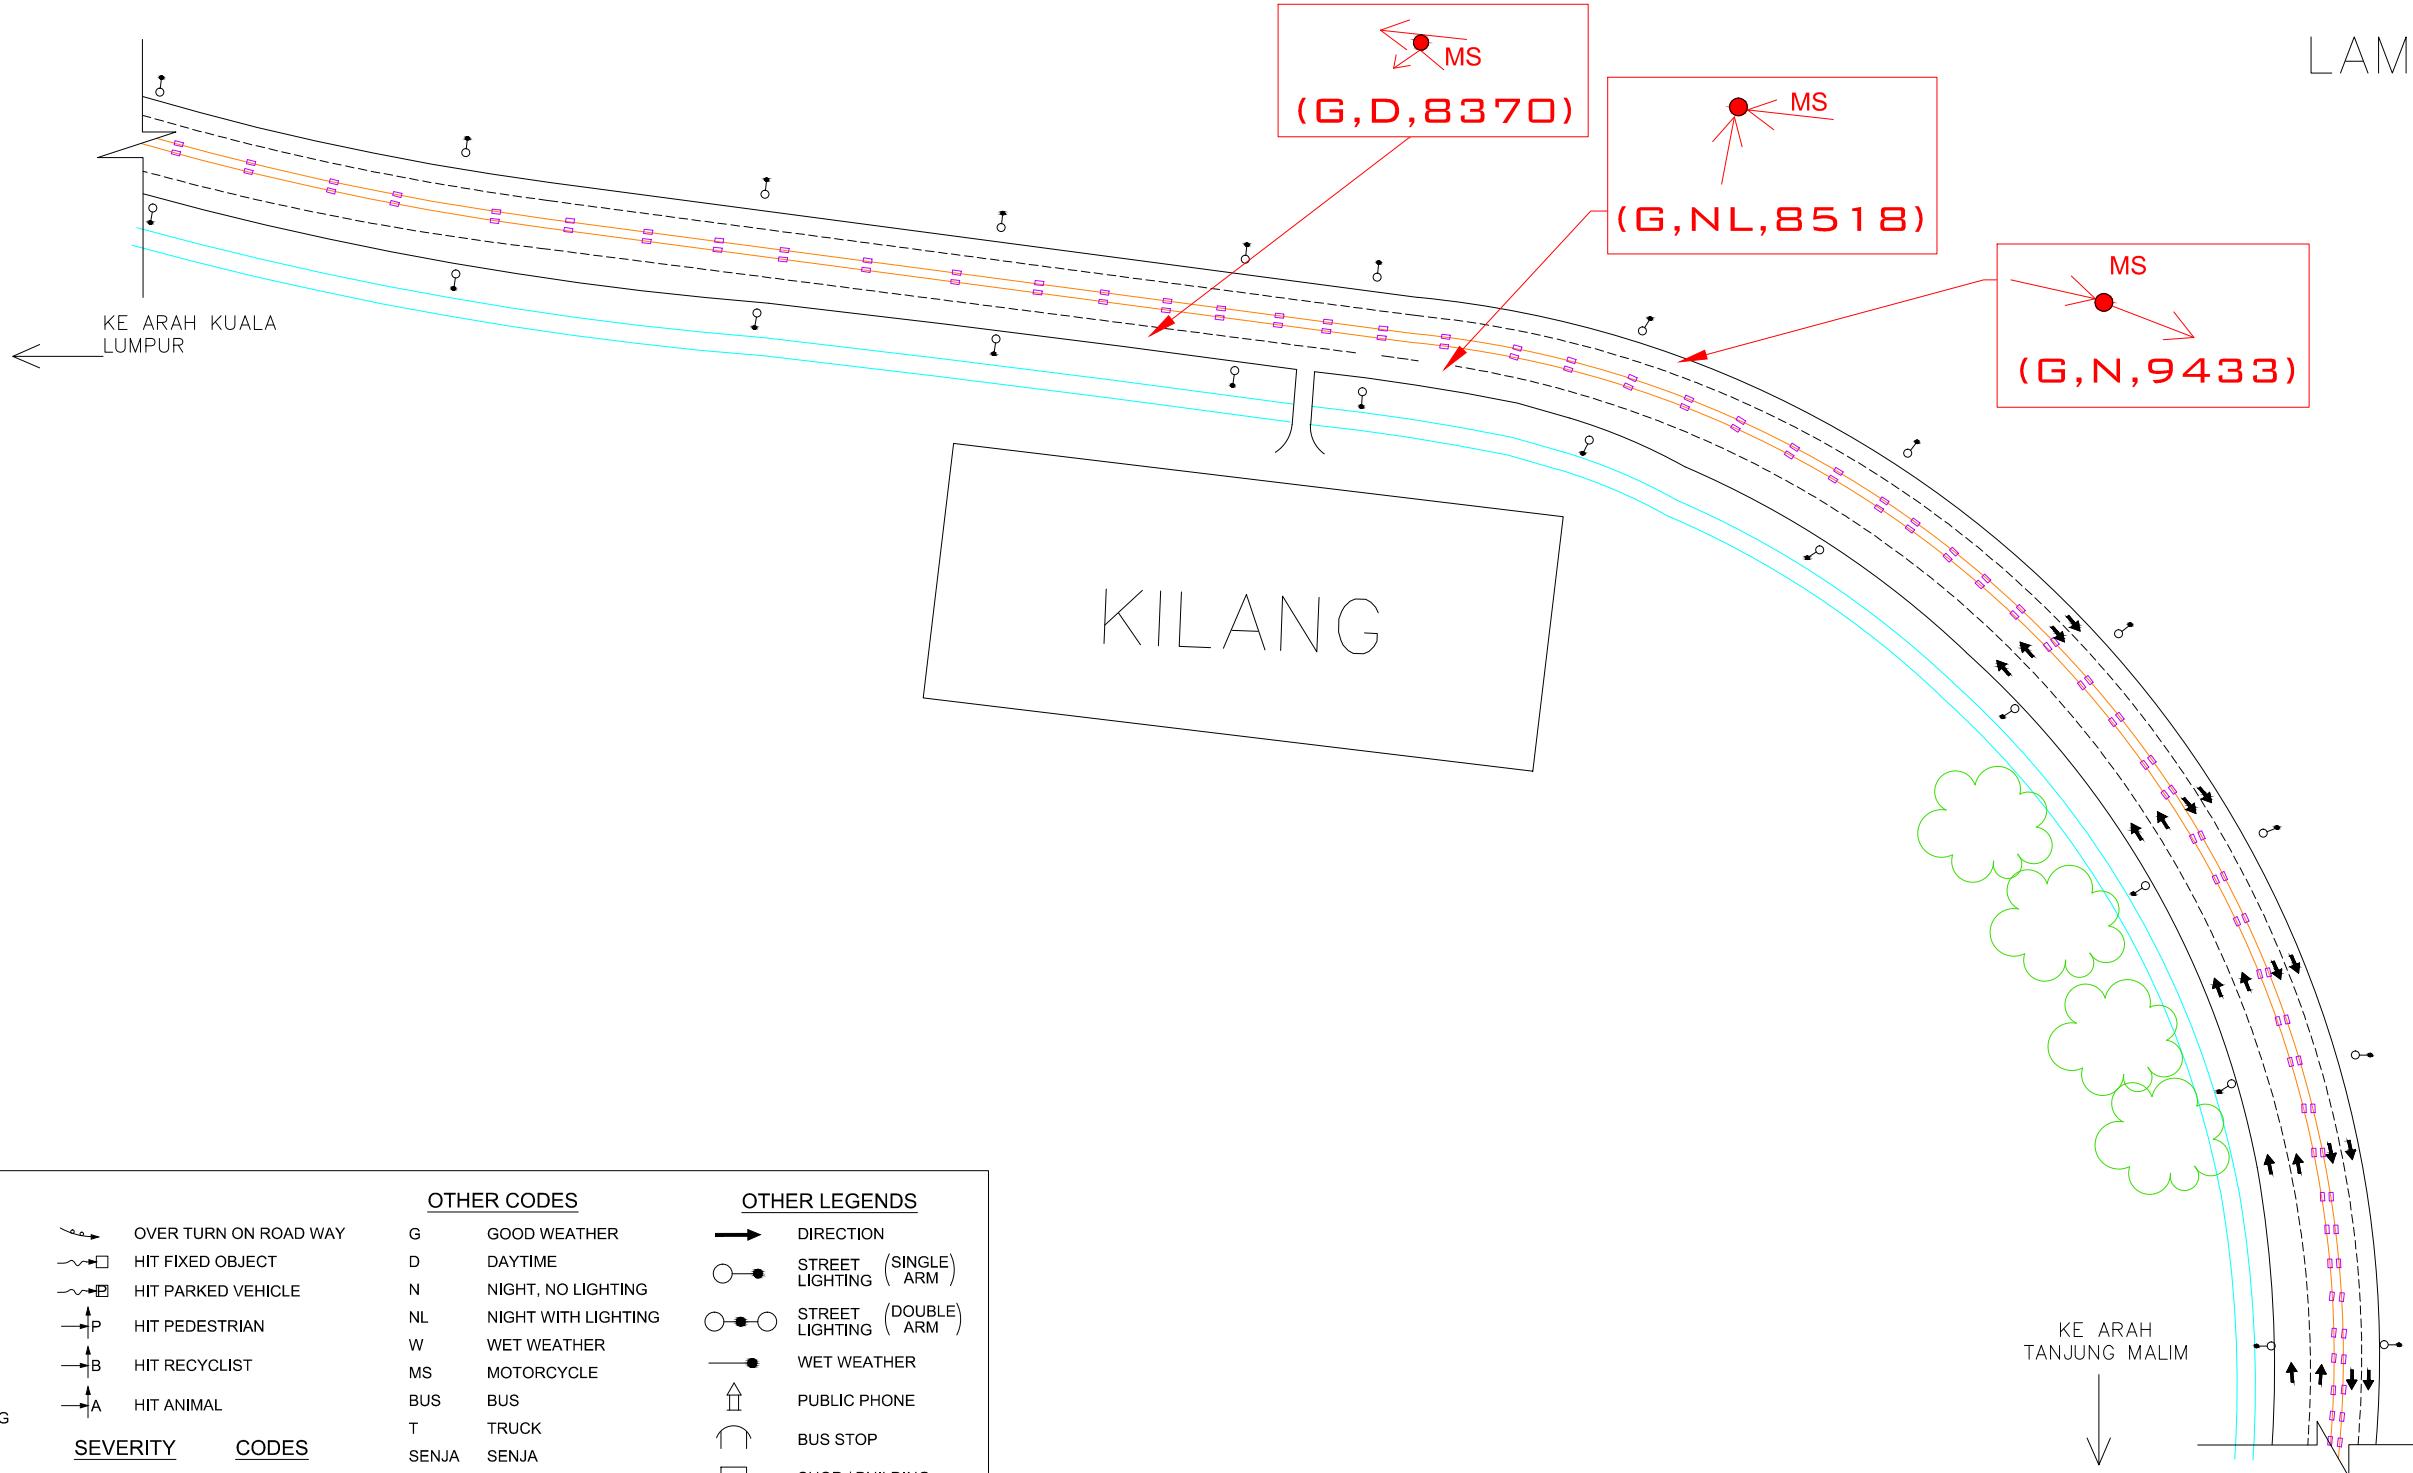
## LAMPIRAN C

Berdasarkan lawatan tapak, data kemalangan yang dikumpul telah digunakan untuk menyediakan *collision diagram* terperinci menggunakan simbol standard seperti di **Lampiran C**.

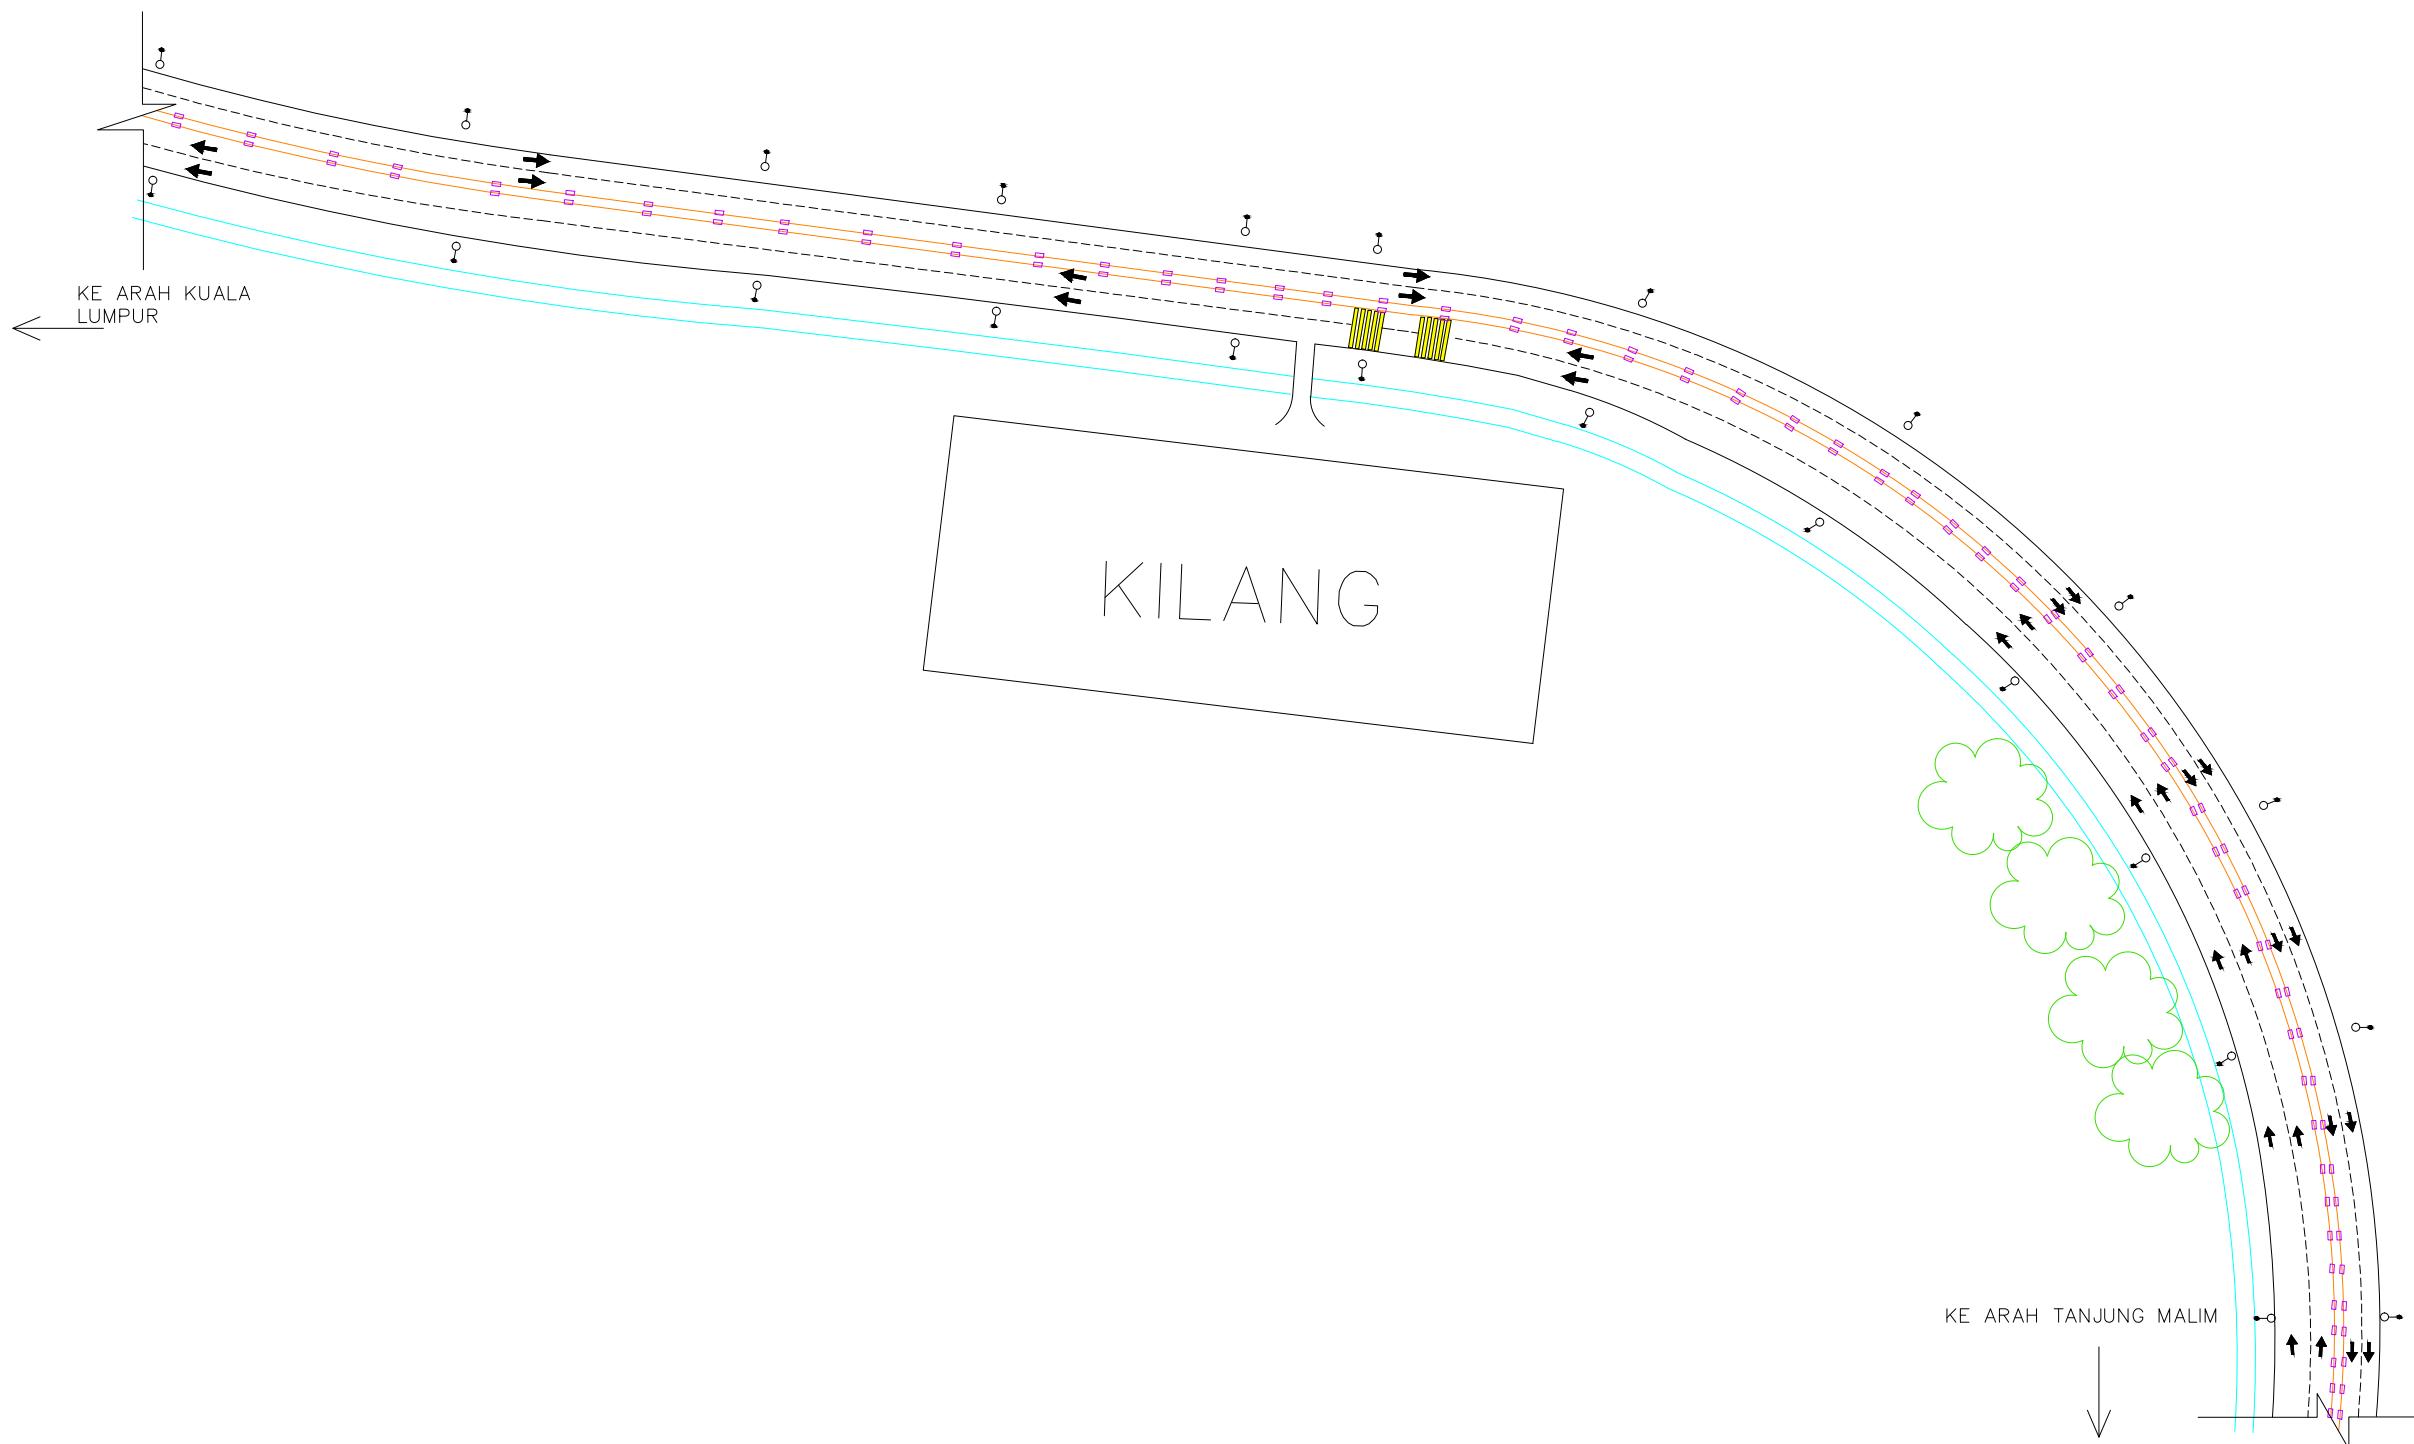
## LAMPIRAN D

Perincian lukisan jalan sedia ada lokasi *blackspot* adalah seperti di **Lampiran D**.
