**LALUAN PERSEKUTUAN FT 011 SEKSYEN 11, JALAN JUASSEH -
BAHAU, DAERAH JEMPOL, NEGERI SEMBILAN**

**LAPORAN MEMPERELOK
KAWASAN BERBAHAYA 2021**

MAC 2021

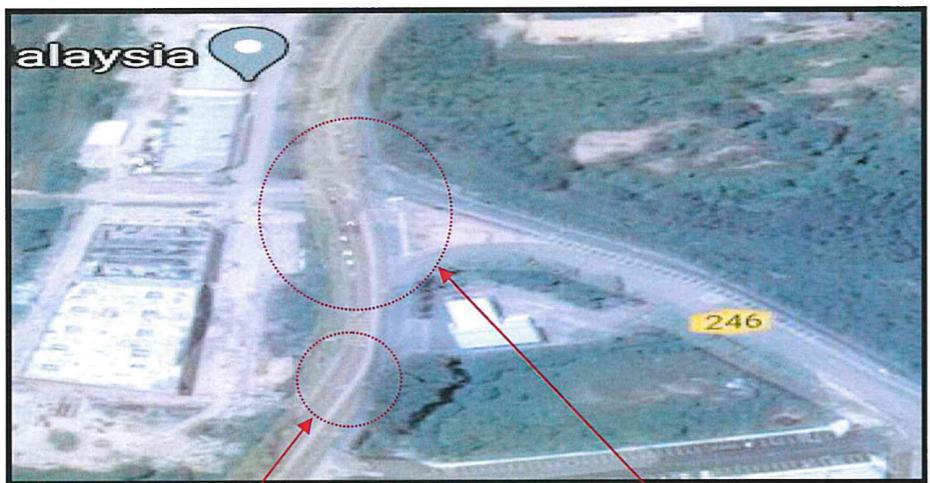
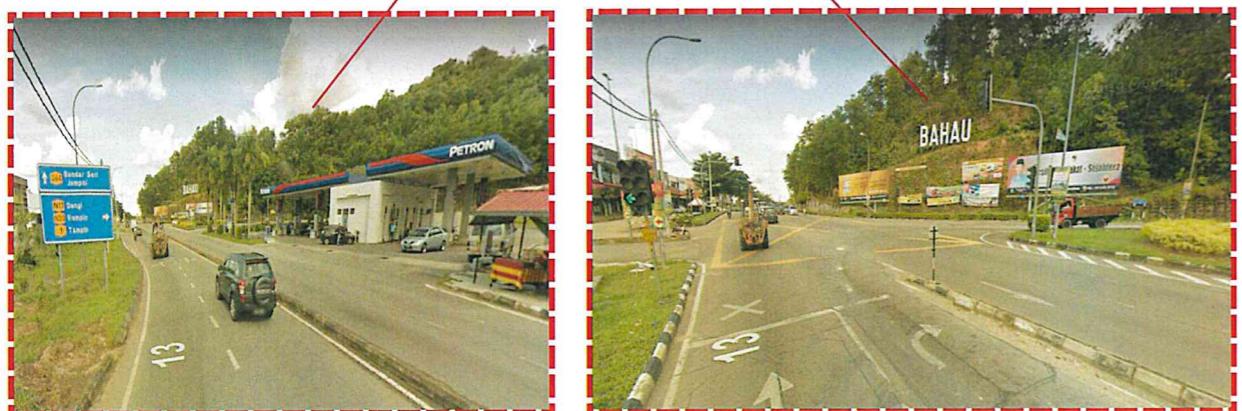
Pemerhatian di tapak mendapati lokasi kemalangan adalah berdekatan dengan kawasan simpang empat berlampaui syarat serta bentuk jalan sedikit selekoh dan berbukit. (rujuk Gambar 1).

Gambar 1: Simpang 4 berlampaui syarat
(pandangan dari Juasseh ke Bahau)

Berdasarkan kajian yang telah dilakukan, bagi mengatasi isu kenderaan dari Langgar Belakang dan Langgar Rusuk Tepat adalah dengan memasang kawalan redaan trafik bagi memberi amaran kepada pengguna sebelum tiba di persimpangan. Kawalan redaan trafik seperti pemasangan *Red Tranverse Bar* jenis anti gelinciran (*anti-skid*) adalah sesuai dipasang sebelum persimpangan bagi kedua-dua arah.

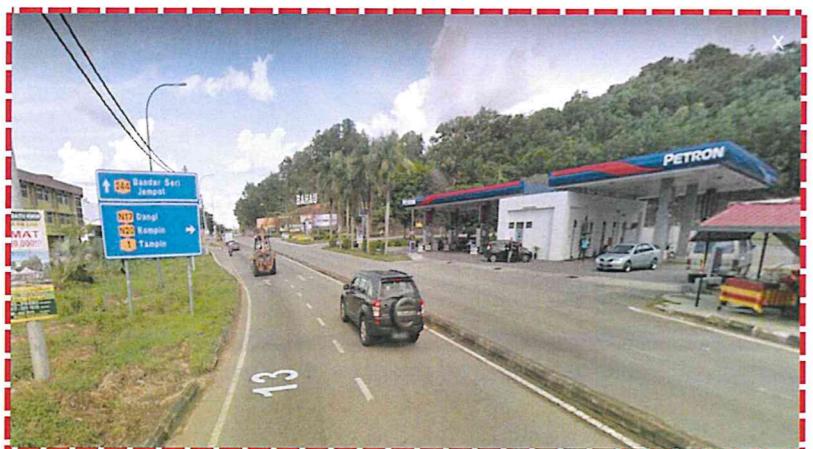
Berdasarkan pemerhatian, tandaan jalan sudah pudar dan papan tanda yang disediakan adalah tidak mencukupi yang menyebabkan pengguna jalan raya tidak menyedari wujudnya simpang di hadapan (rujuk Gambar 2, Gambar 3, Gambar 4, dan Gambar 5). Jika papan tanda yang mencukupi disediakan, maka dapat mengurangkan risiko berlaku kemalangan jenis Langgar Rusuk Tepat dan Bergesel.

Gambar 3: Kurang papan amaran di Simpang 4 berdekatan stesen minyak (pandangan dari Juasseh ke Bahau)

Selain itu, dicadangkan untuk mengecat semula tandaan jalan yang telah pudar dan memasang tandaan jalan (*arrow*) di lokasi yang bersesuaian bagi meningkatkan delinasi terutama pada waktu malam dan hujan lebat dan sebagai panduan kepada pengguna jalan raya. Dicadangkan agar lokasi tersebut dilengkapi dengan papan tanda dan papan tanda amaran awalan persimpangan bagi meningkatkan tahap keselamatan pengguna jalan raya dan penduduk sekitar mengikut spesifikasi JKR terkini.

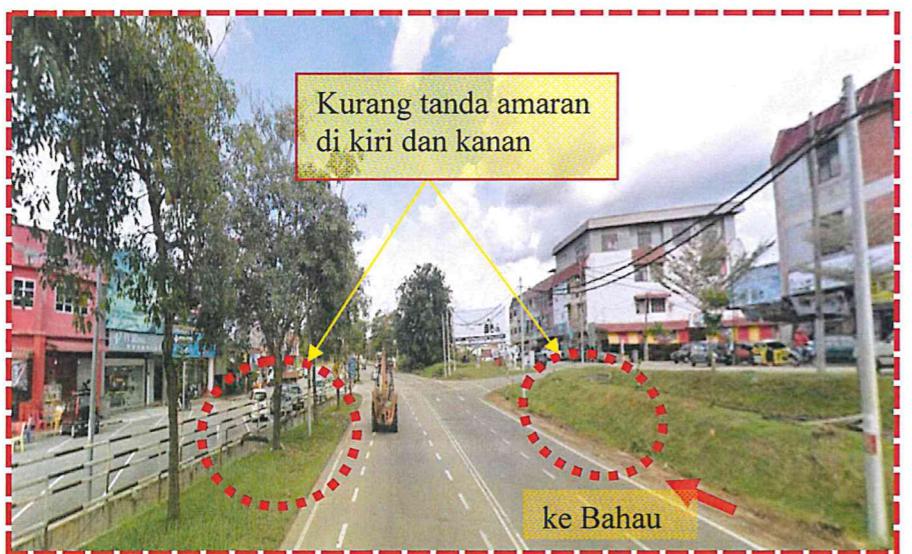
Gambar 5: Kurang tanda amaran di kiri dan kanan Simpang 4 berdekatan rumah kedai
(pandangan dari Juasseeh ke Bahau)
