**KERAJAAN MALAYSIA**  
**JABATAN KERJA RAYA MALAYSIA**

**LAPORAN MEMPERELOK KAWASAN BERBAHAYA DI  
LALUAN PERSEKUTUAN 001 (FT001), SEKSYEN 807-  
808, JALAN ALOR SETAR-BUTTERWORTH,  
DAERAH KUALA MUDA, KEDAH**

**LAPORAN MEMPERELOK  
KAWASAN BERBAHAYA 2019**

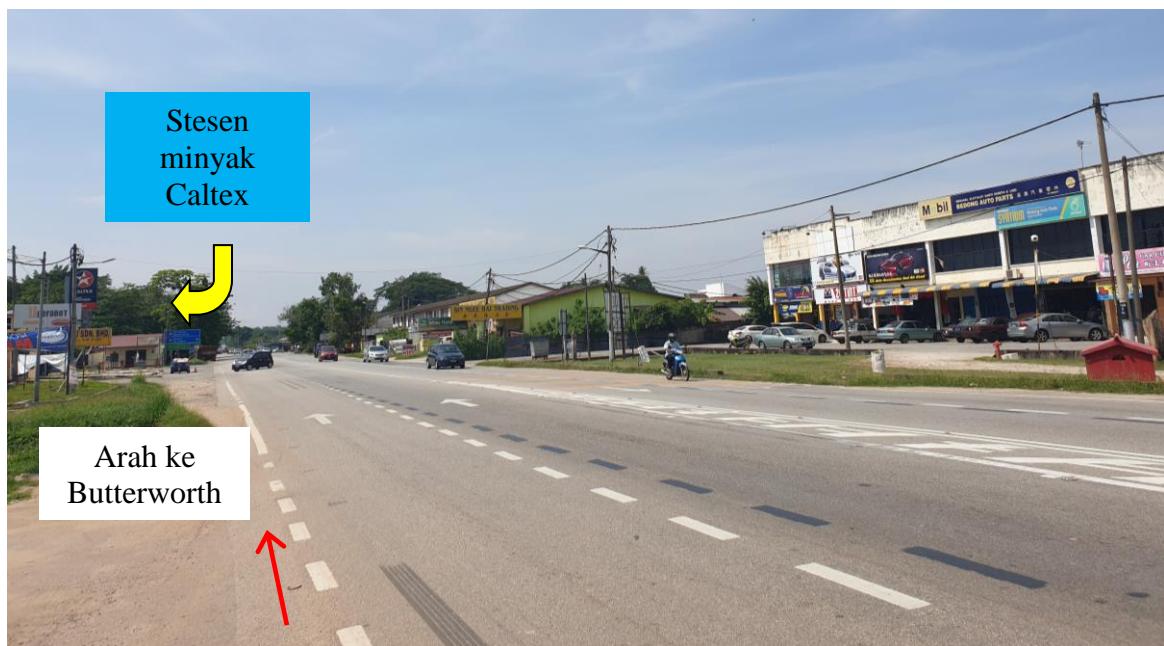
**Gambar 2:** Pandangan terhadap akses ke stesen minyak

Selain itu, terdapat kemalangan berlaku di kawasan hadapan stesen minyak Caltex ini dimana pemerhatian ditapak mendapati, tiada *storage lane* yang disediakan untuk ke stesen minyak tersebut. Ini boleh menyebabkan kemalangan jenis pelanggaran Langgar Belakang dan Langgar Tepi berlaku (rujuk Gambar 2). Tahap delinasi iaitu tandaan jalan yang pudar juga menjadi faktor kemalangan mungkin berlaku pada waktu malam (rujuk Gambar 3).

Berdasarkan pemerhatian yang telah dilakukan bagi mengatasi isu kenderaan berada dalam halaju yang tinggi dengan menambah bilangan *transverse bar*. Manakala, *Ghost Island* hendaklah disediakan di kawasan yang ada keperluan seperti di hadapan Stesen Minyak Caltex untuk mengawal akses ke Stesen Minyak tersebut.
