JABATAN KERJA RAYA MALAYSIA

**LALUAN PERSEKUTUAN FT070 JALAN KAMPAR –
CHANGKAT JONG, SEKSYEN 34, DAERAH KAMPAR,
NEGERI PERAK**

LAPORAN MEMPERELOK KAWASAN BERBAHAYA 2021

MAC 2021

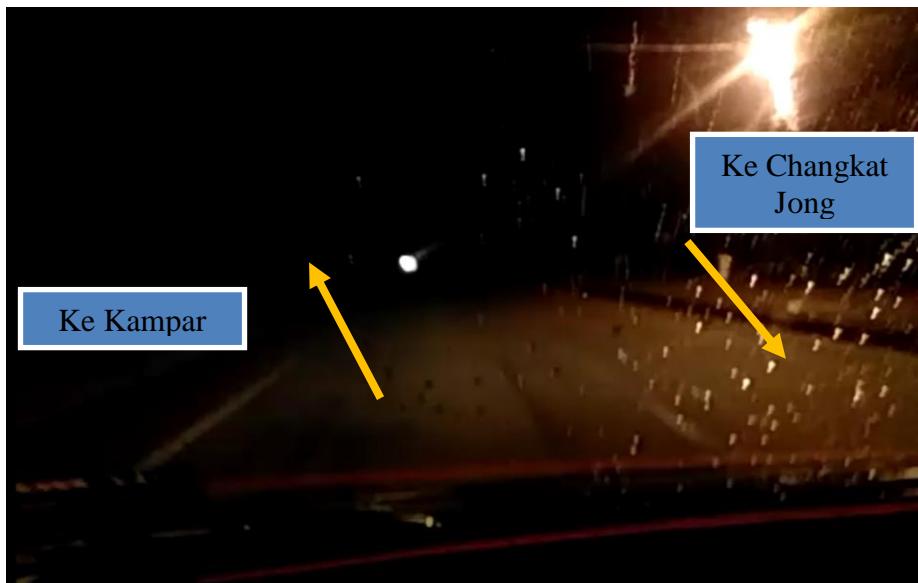
Terdapat banyak kerosakan pada perabot jalan seperti *Retro Reflective Pavement Marker* (RRPM) yang tidak kelihatan dan papan tanda yang kurang *reflect*. Hal ini menunjukkan kurangnya delinasi di kawasan tersebut dan menyebabkan kesukaran kepada pengguna jalan raya untuk menentukan laluannya terutama pada waktu malam dan hari hujan. (rujuk **Gambar 13**)

Gambar 13: Kurang Delinasi Pada Waktu Malam

Penurapan semula *pavement* jalan yang telah rosak perlu dilaksanakan bagi meningkatkan tahap *skid resistance* pada permukaan jalan agar menepati sekurang-kurangnya 45 SRV (*skid resistance value*). Bagi meningkatkan lagi tahap delinasi jalan sedia ada, adalah dicadangkan untuk mengecat semula tandaan jalan yang telah pudar beserta pemasangan *Retro Reflective Pavement Marker* (RRPM) bagi memberi panduan haluan yang baik terutamanya pada waktu malam dan hujan lebat.
