JABATAN KERJA RAYA MALAYSIA

LAPORAN MEMPERELOK KAWASAN MERBAHAYA DI LALUAN
PERSEKUTUAN 3 (FT003), SEKSYEN 445 - 446, JALAN KUANTAN-
KUALA TERENGGANU, DAERAH DUNGUN, TERENGGANU

LAPORAN MEMPERELOK KAWASAN BERBAHAYA 2020

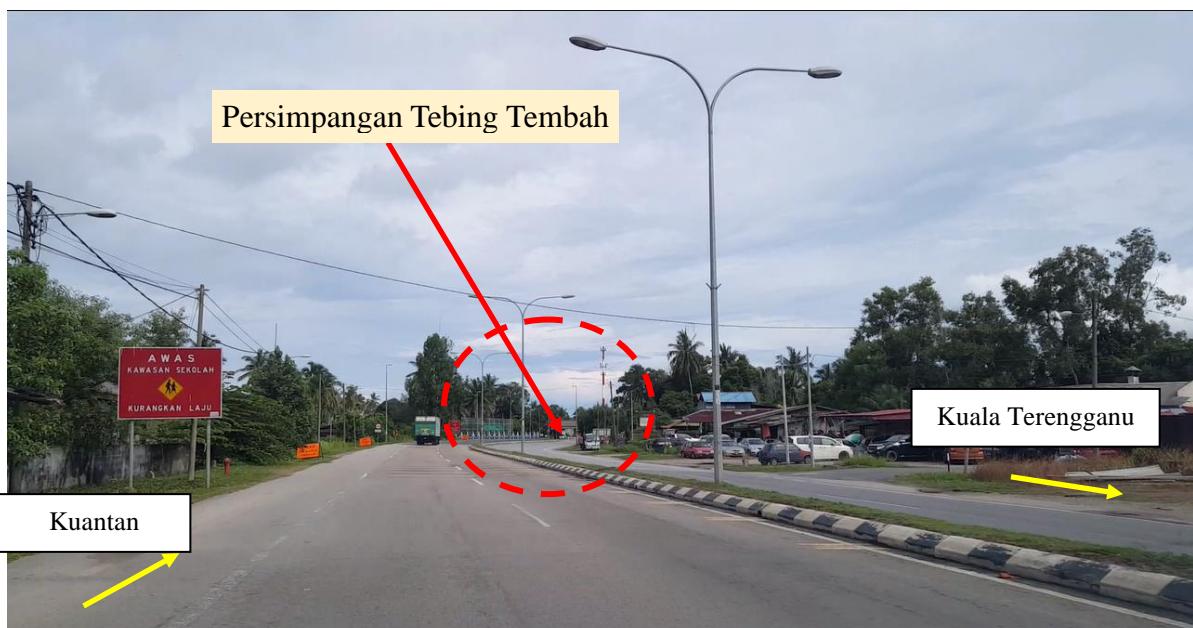
Berdasarkan pemerhatian di tapak, pelanggaran jenis Terbabas mungkin juga berlaku disebabkan tiada papan tanda awalan disediakan dari laluan utama sebagai makluman kepada pengguna jalan raya bahawa terdapat simpang di hadapan dan seterusnya menyebabkan pengguna jalan raya tidak menyedari wujudnya simpang di tersebut. Jika Papan Tanda yang mencukupi disediakan, maka dapat mengurangkan risiko berlaku kemalangan jenis Terbabas. (rujuk Gambar 3)

Gambar 3: Tiada papan tanda awalan menunjukkan terdapat simpang di hadapan dari arah Kuala Terengganu

Dicadangkan juga agar lokasi tersebut dilengkapi dengan papan tanda dan papan tanda amaran persimpangan bagi meningkatkan *awareness* pengguna jalan raya ketika menghampiri persimpangan tersebut. Tambahan lagi, adalah disarankan untuk pemasangan lampu kuning amaran (*Flashing Amber Light*) beserta papan tanda *chevron* di kawasan selekoh sebelum persimpangan bagi meningkatkan *awareness* ketika melalui lokasi tersebut.

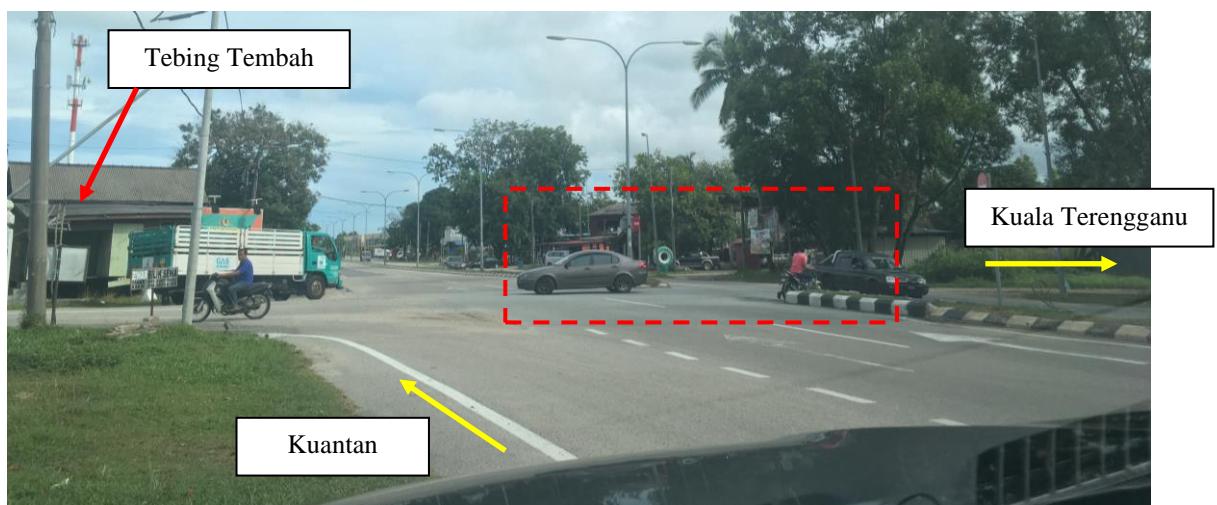
Semasa lawatan tapak, di dapati terdapat papan tanda dilarang *U-Turn* dari arah Kuantan dan dari arah Kuala Terengganu namun didapati terdapat banyak kenderaan melakukan *illegal U-Turn*. Selain itu, papan tanda *No-Entry* juga telah dipasang dari arah Tebing Tembah untuk ke arah Kuala Terengganu namun dilihat terdapat kenderaan yang membelok ke kanan. Perkara ini boleh mendorong untuk berlakunya kemalangan kerana kereta yang *U-Turn* akan berada di lorong laju. rujuk Gambar 4 dan 5

Gambar 5: Kenderaan melakukan *illegal u-turn* ke arah Kuala Terengganu

Berdasarkan kajian yang telah dilakukan, terdapat beberapa isu yang ditemui di tapak dan antaranya adalah aktiviti *u-turn* dan aktiviti membelok ke kanan dari Tebing Tembah ke Kuala Terengganu tetap dilakukan oleh penduduk setempat walaupun telah dipasang papan tanda larangan. Bagi mengatasi masalah tersebut adalah dicadangkan untuk menyediakan simpang tiga berlampau isyarat mengikut kesesuaian di tapak dan spesifikasi JKR terkini. Selain itu, dengan menyediakan simpang tiga berlampau isyarat ini, isu Terbabas dari jalan utama arah Kuala Terengganu mungkin dapat dikurangkan kerana pergerakan pemandu adalah berdasarkan *phasing* lampu isyarat tersebut. Bilangan papan tanda awalan lampu isyarat dan tiang lampu isyarat perlu mencukupi dan jenis mast-arm perlu dipasang di garisan henti bagi memastikan pengguna jalan raya menyedari wujudnya persimpangan lampu isyarat tersebut. Tambahan lagi, dicadangkan untuk menyediakan *Pedestrian Crossing with Push-Button* (Warna Kuning) bagi mengambilkira keperluan pejalan kaki.
