**LALUAN PERSEKUTUAN FT67, SEKSYEN 4, JALAN SUNGAI
PETANI-KUALA KETIL, DAERAH KUALA MUDA, KEDAH
DARUL AMAN.**

**LAPORAN MEMPERELOK
KAWASAN BERBAHAYA 2020**

Disediakan oleh :
Bahagian Kejuruteraan Forensik Jalan,
Pakar Kejuruteraan Jalan Dan Jambatan
Cawangan Jalan,
Ibu Pejabat JKR Malaysia,
Tingkat 20, Menara PJD,
Jalan Tun Razak,
50400 Kuala Lumpur.

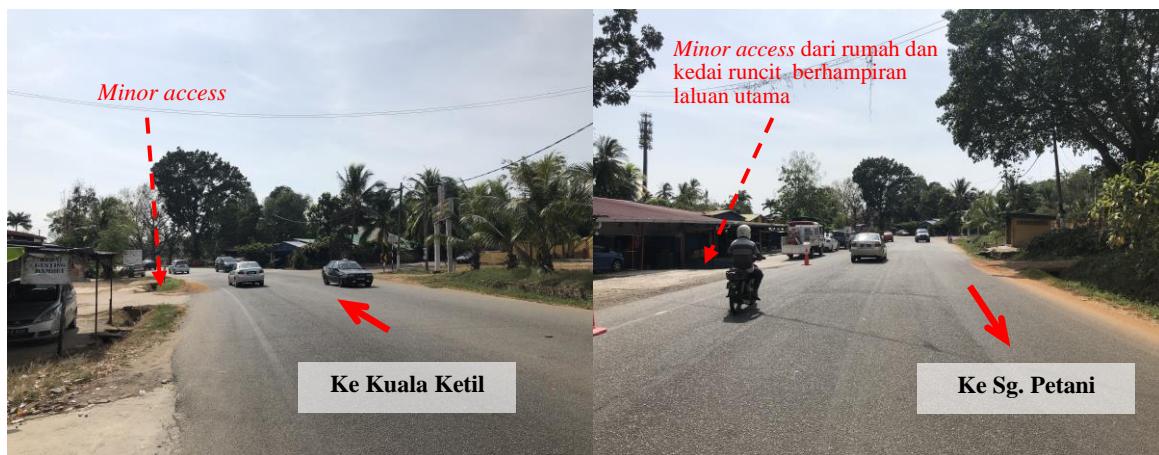
Berdasarkan pemerhatian dan kajian yang dilaksanakan di tapak, kemalangan jenis terbabas di selekoh dari arah Sungai Petani ke Kuala Ketil (sehingga menyebabkan kerosakan pada binaan tokong kecil di tepi jalan) mungkin disebabkan jarak penglihatan yang terhad apabila terdapat kenderaan keluar masuk dari *minor access* ke jalan utama laluan persekutuan FT67 arah Kuala Ketil. Jarak penglihatan yang dicerap adalah 76m di lokasi berkenaan. Berdasarkan Garis Panduan Arahan Teknik (Jalan) 8/86 Pindaan 2015: *A Guide on Geometric Design of Roads, Table 4.1: Minimum Stopping Distance*, jarak penglihatan minima yang diperlukan bagi had laju rekabentuk (*design speed*) 60 km/j adalah 85 meter. Justeru itu, jarak penglihatan pemandu di lokasi kemalangan adalah tidak mencukupi untuk melihat kenderaan atau halangan dari arah Sungai Petani ke Kuala Ketil berdasarkan cerapan yang diambil. Jarak penglihatan yang tidak mencukupi kepada pengguna jalan raya boleh menjurus kepada berlakunya kemalangan ketika menghampiri *minor access* tersebut (Rujuk Gambar 2).

Gambar 2: *Minor access* yang terdapat di sebelah kiri laluan utama dari arah Sungai Petani ke Kuala Ketil

Berdasarkan kajian yang telah dilakukan, didapati terdapat isu jarak penglihatan yang terhad apabila terdapat kenderaan keluar masuk dari *minor access* ke jalan utama laluan persekutuan FT67 dari arah Sungai Petani ke Kuala Ketil. Bagi mengatasi isu kenderaan tidak peka apabila menghampiri kawasan *minor access* di laluan ini, papan tanda pemberitahuan tentang persimpangan perlu di pasang sebelum kawasan tersebut. Selain itu, papan tanda zon had laju juga dapat memberi amaran kepada pemandu untuk memperlahangkan kenderaan. Bagi meningkatkan tahap delinasi, dicadangkan juga pemasangan lampu jalan yang mencukupi serta menggantikan lampu jalan yang telah malap bagi meningkatkan *visibility* pemanduan pada waktu malam sekaligus membantu mengurangkan kemalangan ketika waktu malam.

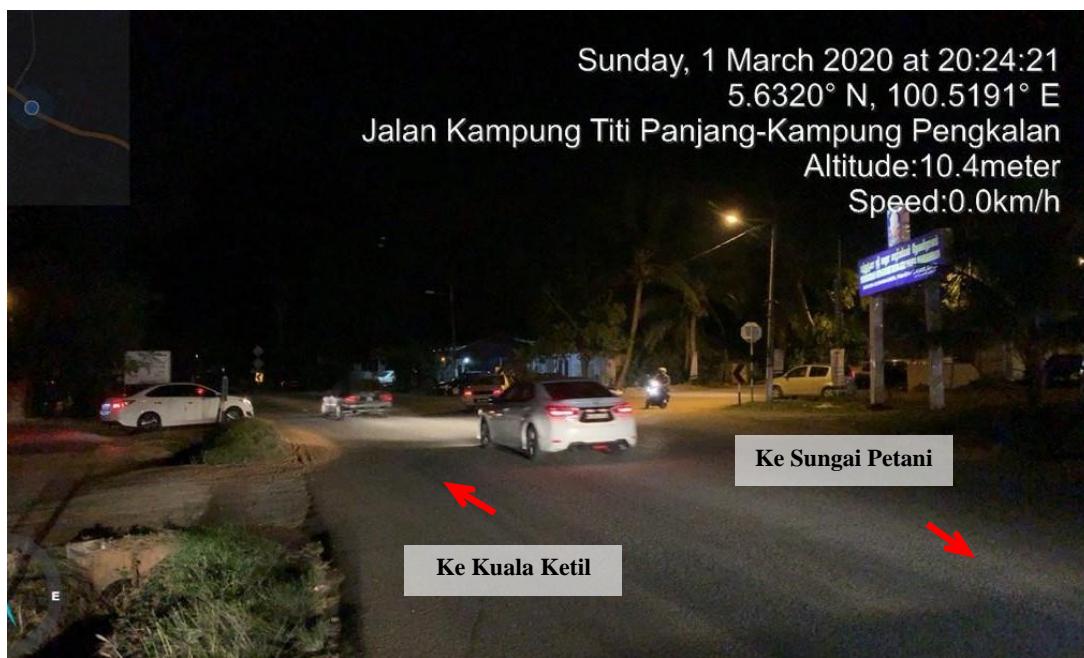
Selain itu, pemerhatian pada waktu malam juga mendapati tahap pencahayaan di kawasan lokasi tersebut adalah pada tahap sederhana. Lampu jalan hanya terdapat di sebelah kanan laluan iaitu dari arah Sungai Petani ke Kuala Ketil disamping terdapat pencahayaan dari rumah kedai dan kuil yang berhampiran (Rujuk Gambar 3 dan 4). Perkara di atas boleh mendorong berlakunya kemalangan kerana tahap *visibility* yang sederhana ketika menghampiri lokasi kejadian.

Gambar 3: Pencahayaan tahap sederhana ketika menghampiri selekoh dari arah Sungai Petani ke Kuala Ketil

- a. Memasang lampu jalan yang mencukupi di kawasan selekoh dan persimpangan untuk meningkatkan *visibility* pemanduan pada waktu malam.
- b. Memperbaiki jajaran dan melebarkan bahu jalan mengikut piawai jalan R3 terutamanya di kawasan yang terlalu hampir dengan sistem perparitan.

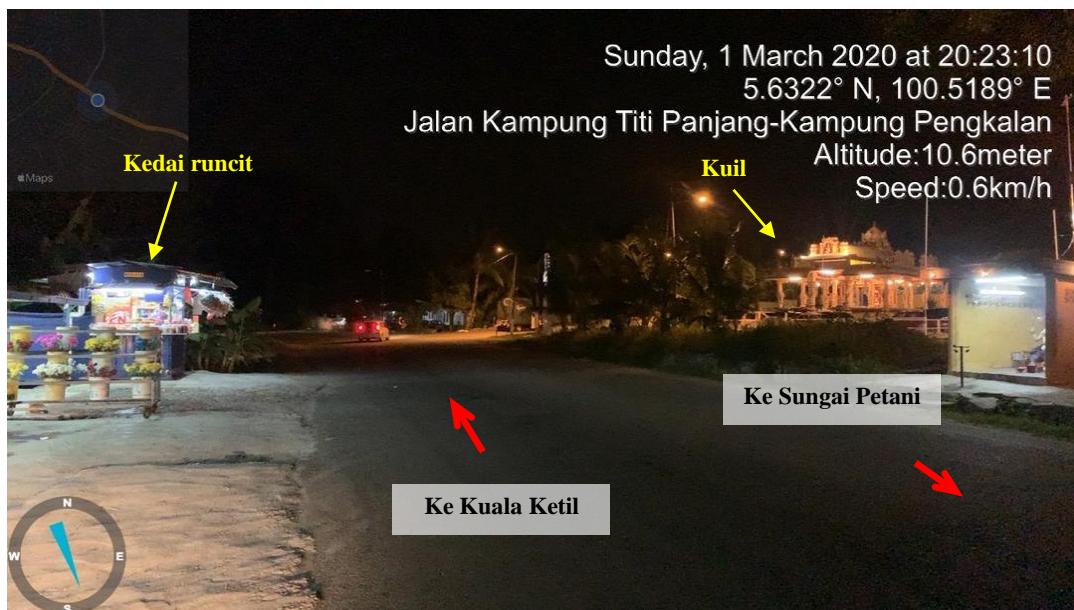
Gambar 4: Lampu jalan yang terdapat di sebelah kanan laluan dari arah Sungai Petani ke Kuala Ketil serta cahaya dari kuil dan kedai berhampiran

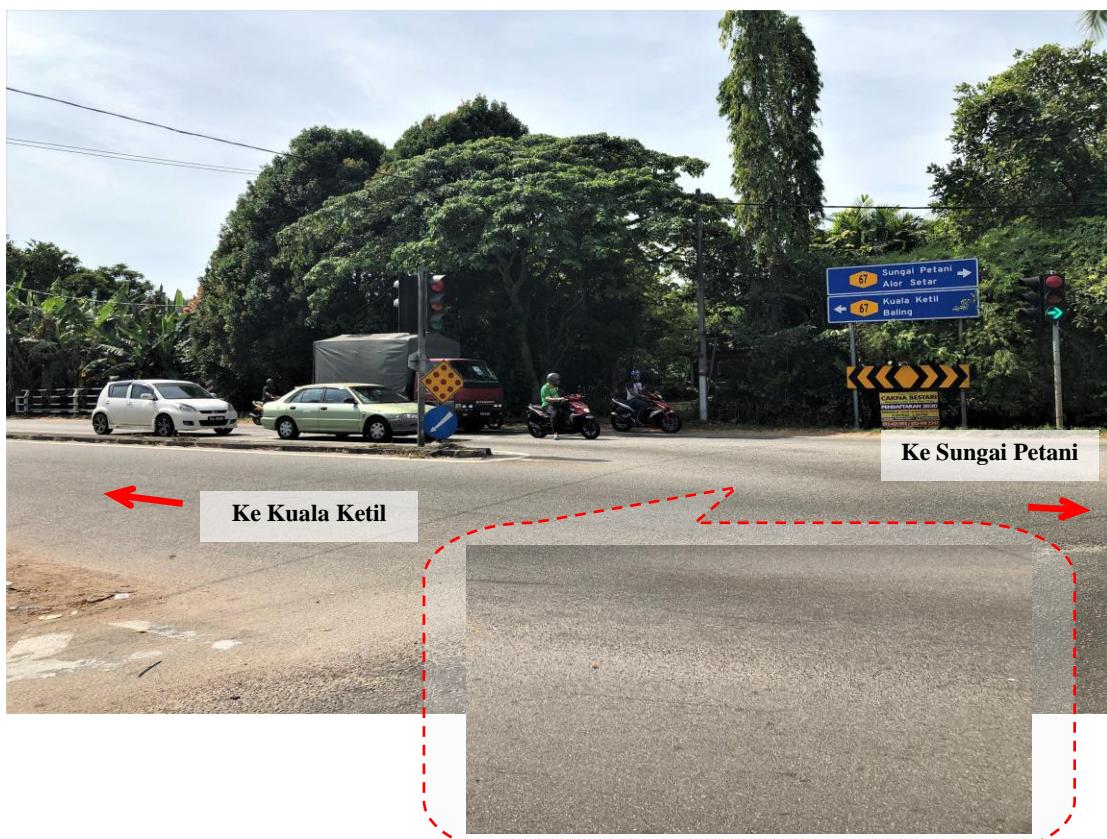
apabila menghampiri kawasan persimpangan lampu isyarat. Terdapat juga kerosakan pada permukaan pavemen jenis *polishing* di lokasi kemalangan (Rujuk Gambar 8).

Gambar 8: Kerosakan pada permukaan pavemen jenis *polishing*

- i. Jangka Pendek
 - a. Menyelengara dan memastikan papan tanda tidak terhalang oleh pokok di kawasan persimpangan.
 - b. Meningkatkan tahap delinasi
 - Mengecat semula garisan jalan
 - Mengecat *yellow box marking* di kawasan persimpangan
 - Memasang *Retro-Reflective Raised Pavement Marker (RRPM)*
 - c. Menyediakan *arrow marking* dan *ghost island* di kawasan berhampiran simpang lampu isyarat.
 - d. Memasang papan tanda amaran dan papan tanda zon had laju yang bersesuaian.
 - e. Menyediakan kawalan redaan trafik (*yellow transverse bar*) sebelum kawasan persimpangan.
 - f. Menurap semula permukaan jalan.

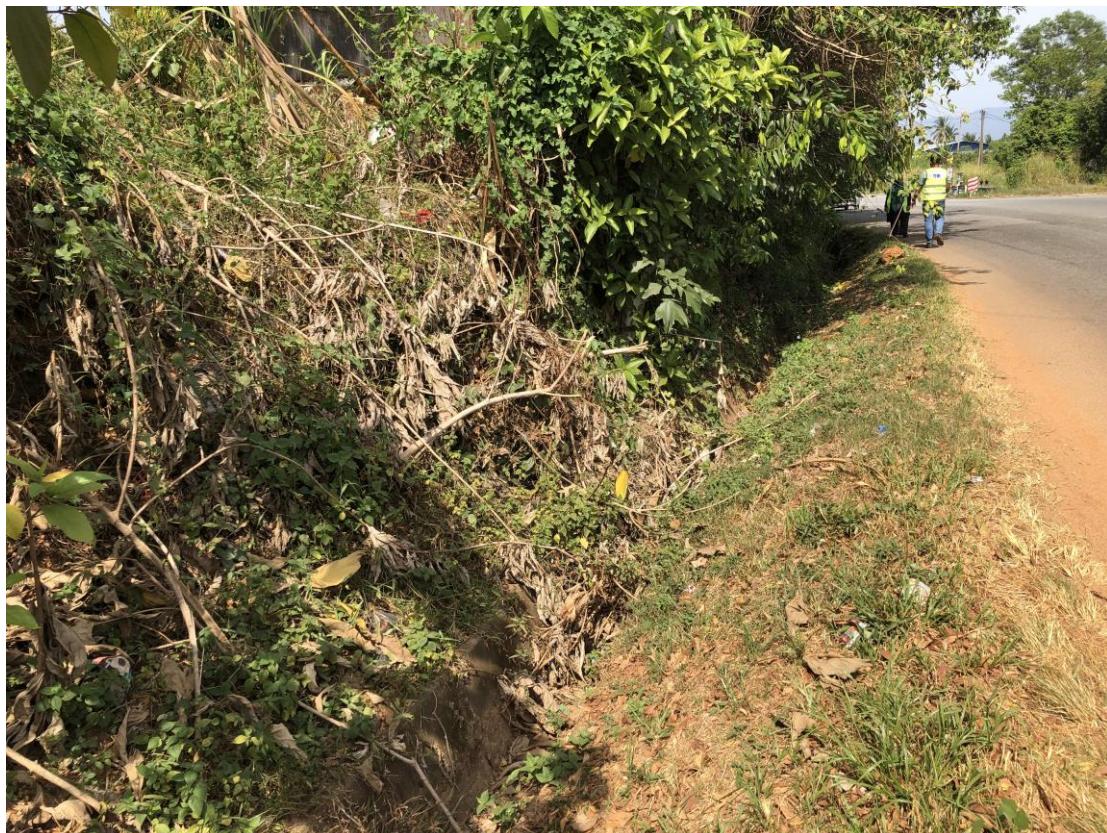
Hasil dari pemeriksaan di tapak juga mendapati, lebar bahu jalan bagi arah Kuala Ketil ke Sungai Petani ialah 0.8m, dimana ianya kurang dari piawaian untuk jalan R3. Tambahan lagi, ruang yang terlalu hampir di antara bahu jalan dan sistem perparitan boleh menyebabkan *hazard* kepada pemandu motosikal yang berkemungkinan terbabas ke dalam longkang (Rujuk Gambar 9).

Gambar 9: Ruang yang terlalu hampir di antara bahu jalan dan sistem perparitan

Manakala, bagi isu kenderaan dipandu laju ketika menghampiri simpang lampu isyarat, dicadangkan pemasangan *yellow transverse bar* sebagai kawalan redaan trafik di lokasi tersebut sebagai amaran awal untuk pengguna jalan raya berwaspada dan memperlahangkan kenderaan. Selain itu, bagi isu kerosakan pada permukaan pavemen jenis *polishing* di lokasi, dicadangkan permukaan jalan diturap semula bagi meningkatkan tahap *skid resistance*. Seterusnya, bagi isu ruang yang terlalu hampir di antara bahu jalan dan sistem perparitan,

jajaran sedia ada dan bahu jalan boleh ditambah baik. Walau bagaimanapun, kerja-kerja pelebaran bahu jalan ini memerlukan tindakan jangka panjang kerana terdapat beberapa utiliti yang berada di kawasan bahu jalan yang tidak berturap.
