**LALUAN PERSEKUTUAN FT074 SEKSYEN 11.2-13.6, JALAN
KUALA SEPETANG-TAIPING, DAERAH LARUT MATANG
DAN SELAMA, PERAK DARUL RIDZUAN.**

**LAPORAN MEMPERELOK
KAWASAN BERBAHAYA 2019**

Disediakan oleh :
Bahagian Kejuruteraan Forensik Jalan,
Pakar Kejuruteraan Jalan Dan Jambatan
Cawangan Jalan,
Ibu Pejabat JKR Malaysia,
Tingkat 25, Menara PJD,
Jalan Tun Razak,
50400 Kuala Lumpur.

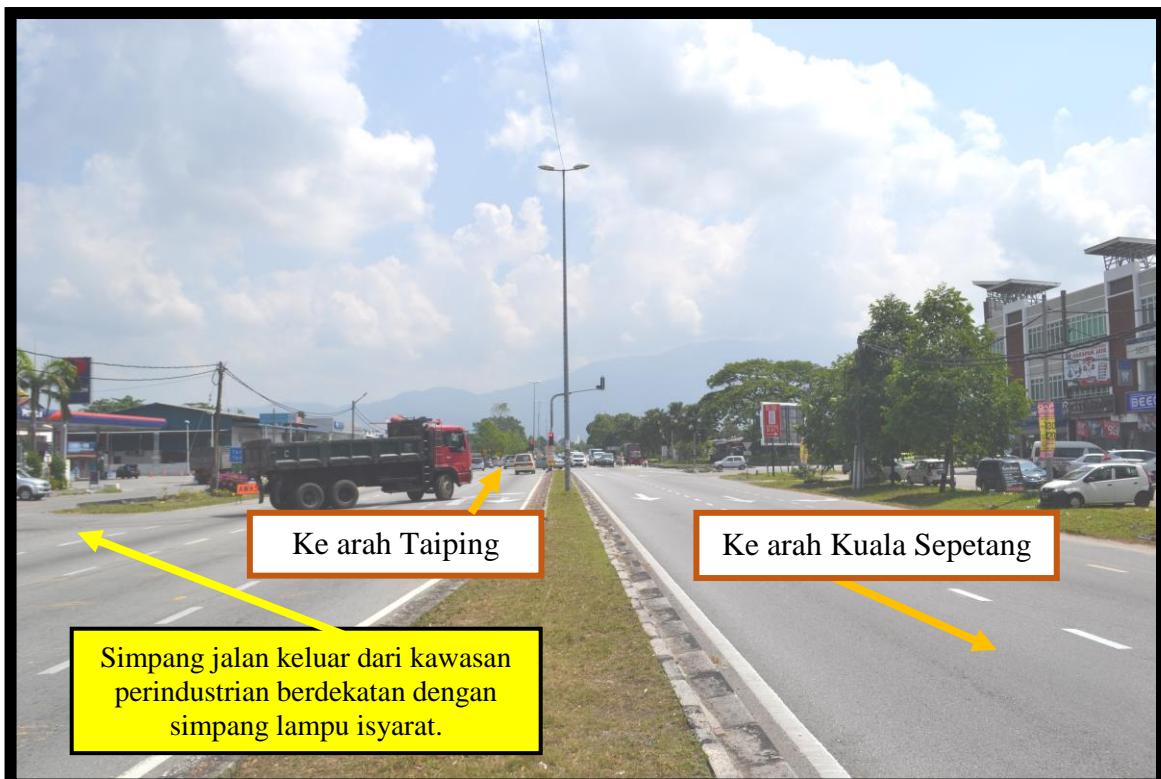
Gambar 2: Jarak keluar simpang yang berdekatan dengan simpang lampu isyarat.

Berdasarkan lawatan tapak, didapati kawasan ini kurang papan tanda memaklumkan persimpangan dihadapan. Selain itu, garisan jalan dan *transverse bar* telah pudar. Ini boleh menyebabkan pemandu tidak peka dan memperlahangkan kenderaan apabila menghampiri kawasan persimpangan lampu isyarat. Terdapat satu simpang sebelah kiri dari jalan ke arah Taiping yang jaraknya dekat dengan kawasan lampu isyarat. Hasil pemerhatian di tapak juga mendapati, kenderaan berat keluar masuk dari simpang ini. Keadaan ini boleh mendorong bahaya kepada pengguna di kawasan lampu isyarat ini.

Berdasarkan pemerhatian yang telah dilakukan, bagi mengatasi isu kenderaan keluar dan masuk simpang secara bahaya papan tanda amaran perlu disediakan pada bahagian persimpangan jalan. Selain itu, kawasan persimpangan dari kawasan perindustrian dicadangkan untuk ditutup bagi memastikan keselamatan pengguna jalan raya. Tahap delinasi perlu ditingkatkan dengan mengecat semula garisan jalan, *transverse bar* dan *pavement arrow* pada jalan.
