KERAJAAN MALAYSIA
JABATAN KERJA RAYA MALAYSIA

**LALUAN PERSEKUTUAN FT004 JALAN GERIK - JELI,
SEKSYEN 234, JELI, KELANTAN**

**LAPORAN MEMPERELOK
KAWASAN BERBAHAYA 2020**

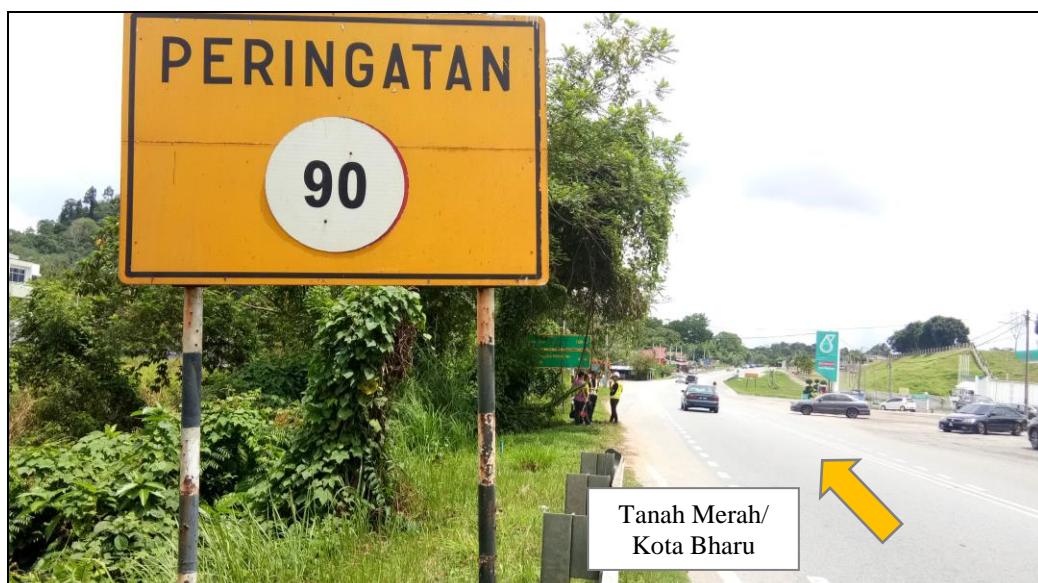
Hasil penelitian di lokasi, had laju bagi laluan FT004 Jalan Gerik – Jeli adalah 90km/j. Sila rujuk **Gambar 1**.

Gambar 1: Papan tanda had laju di lokasi

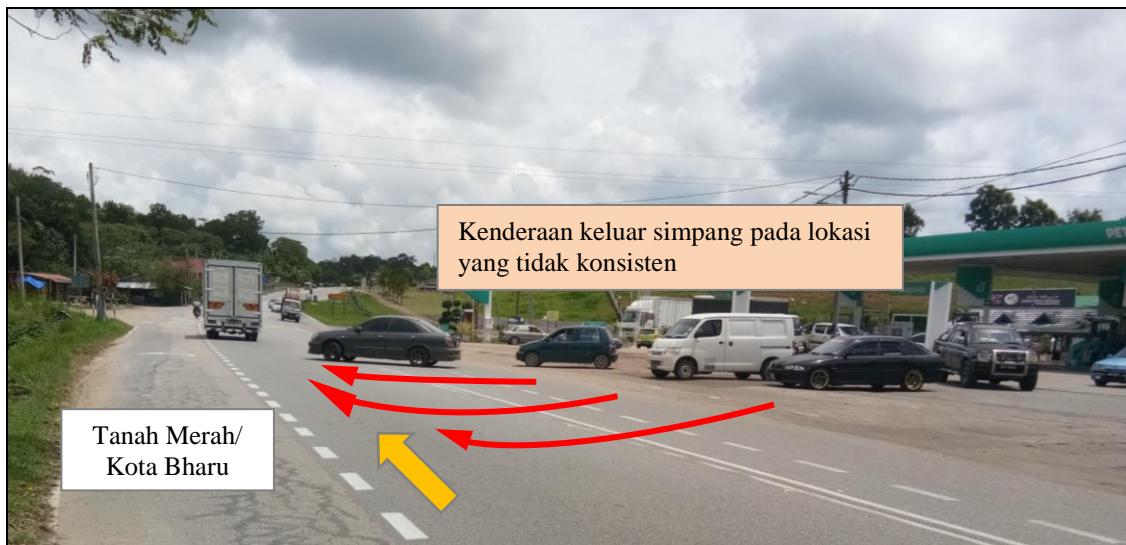
Pemerhatian di tapak juga mendapati kenderaan keluar masuk ke Stesen Petronas Jeli tidak tertumpu di satu (1) lokasi. Rujuk **Gambar 3**.

Gambar 3: Tiada kawalan akses untuk kenderaan keluar masuk ke simpang.

Pembahagi jalan fizikal jenis *road kerb* dan pulau trafik (*traffic island*) dicadangkan dipasang bagi mengawal laluan keluar dan masuk ke Stesen Petronas, Restauran Azmi Fried Chicken, kedai makan, bengkel kereta dan laluan masuk ke kampung.

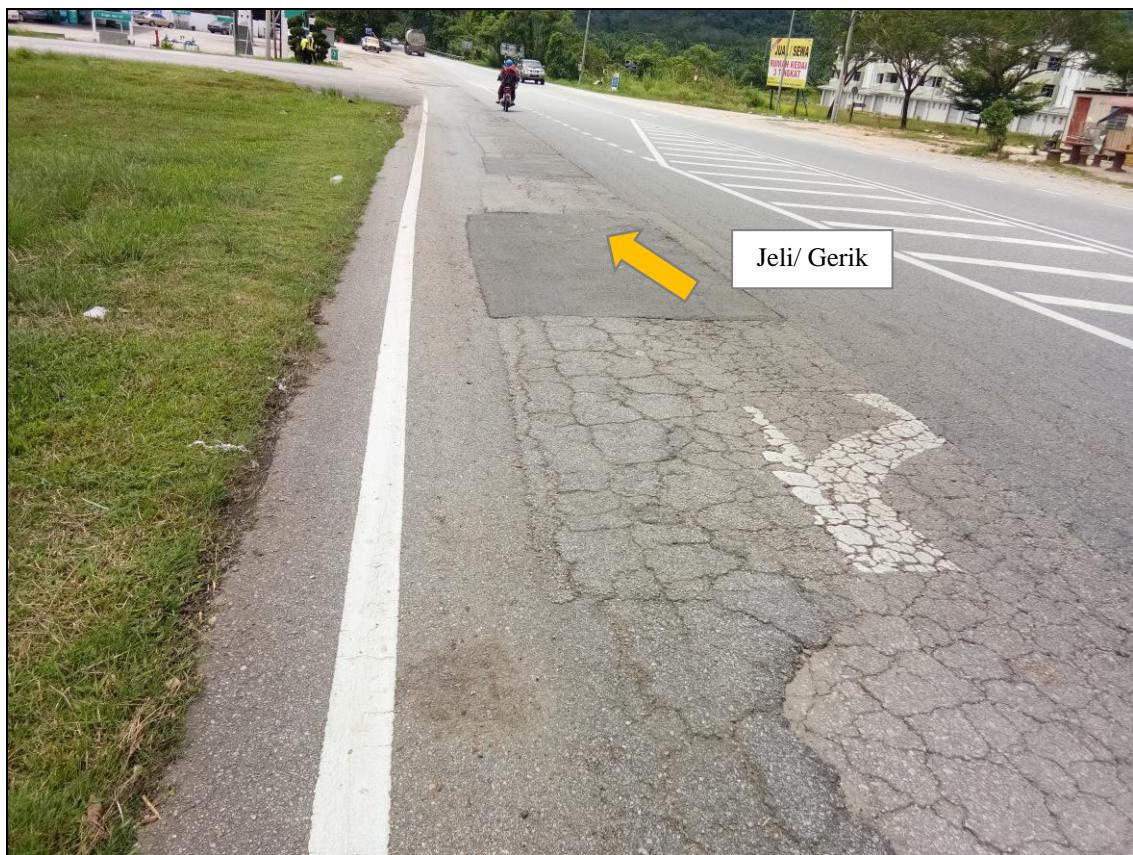
Delinasi jalan dilihat tidak efektif dengan garisan yang telah pudar dan mengelirukan pengguna. Ianya boleh menyebabkan kesukaran bagi pengguna untuk menentukan laluannya terutama pada waktu malam atau hujan. Rujuk **Gambar 4** dan **5**.

Pemerhatian di tapak mendapati bahawa tiada tandaan jalan *tranverse yellow bar* dan papan tanda yang mencukupi untuk memberi amaran awal kepada pengguna jalan raya di kedua – dua arah supaya berwaspada dan mengawal halaju kenderaan yang dipandu kerana terdapat simpang dan pejalan kaki melintas di hadapan.

Gambar 4: Tandaan jalan telah pudar dan tiada papan tanda amaran awal/mandatori

Pemasangan papan tanda amaran di kedua – dua arah juga dicadangkan bagi memberi amaran kepada pengguna jalan raya untuk mengurangkan kelajuan di kawasan tersebut memandangkan terdapat banyak akses dan aktiviti keluar dan masuk yang tidak terkawal.

Dicadangkan penurapan semula *pavement* jalan yang cacat dan rosak dilaksanakan bagi meningkatkan tahap *skid resistance* permukaan jalan. Selain itu, tandaan jalan yang telah pudar atau tiada adalah dicadangkan untuk dicat semula berserta pemasangan *Retro Reflective Pavement Marker* (RRPM) bagi meningkatkan delinasi terutama pada waktu malam dan hujan lebat.

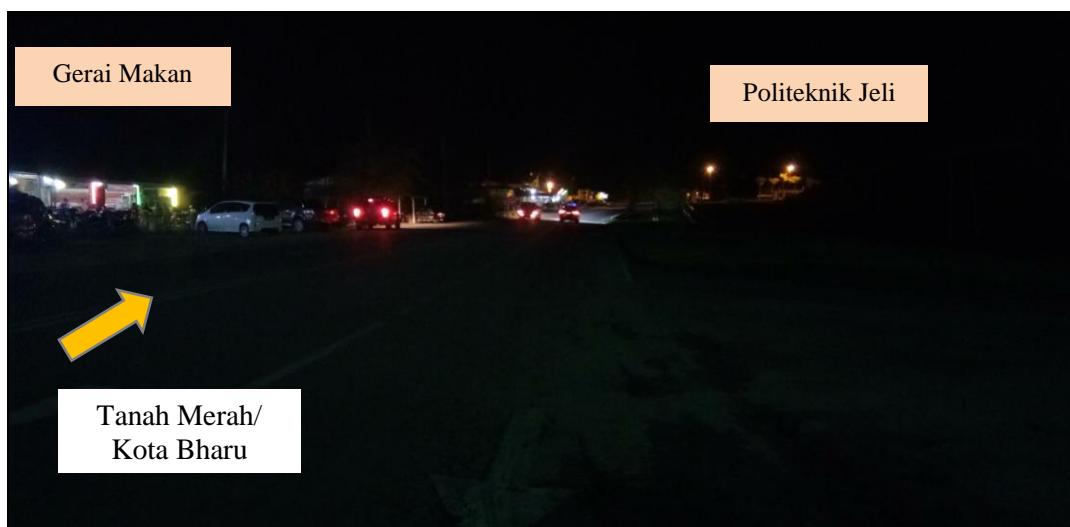
Hasil pemeriksaan di lokasi pada waktu malam mendapati bahawa laluan dari arah Tanah Merah/ Kota Bharu menuju ke Stesen Petronas Jeli dan laluan dari persimpangan berlampau isyarat (dari arah Jeli/ Gerik) menuju ke Stesen Petronas Jeli adalah kurang pencahayaan. Rujuk **Gambar 6** dan **7**.

Gambar 6: Pencahayaan yang tidak mencukupi di Laluan FT004

Memandangkan terdapat tiga (3) kemalangan berlaku pada waktu malam disebabkan oleh pencahayaan yang tidak mencukupi, pemasangan lampu jalan di simpang Stesen Petronas Jeli adalah dicadangkan.

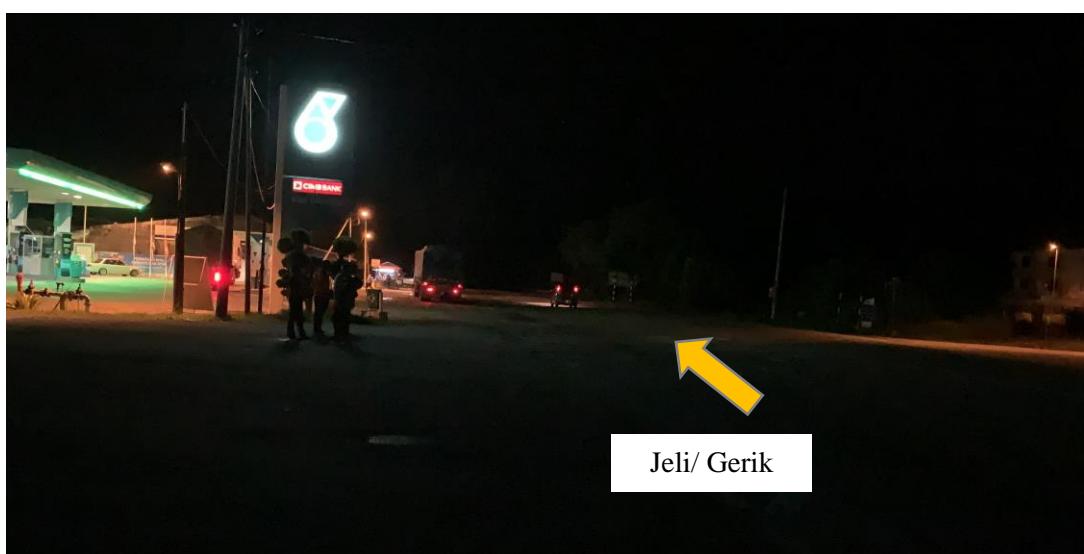
Gambar 7: Pencahayaan yang tidak mencukupi di persimpangan

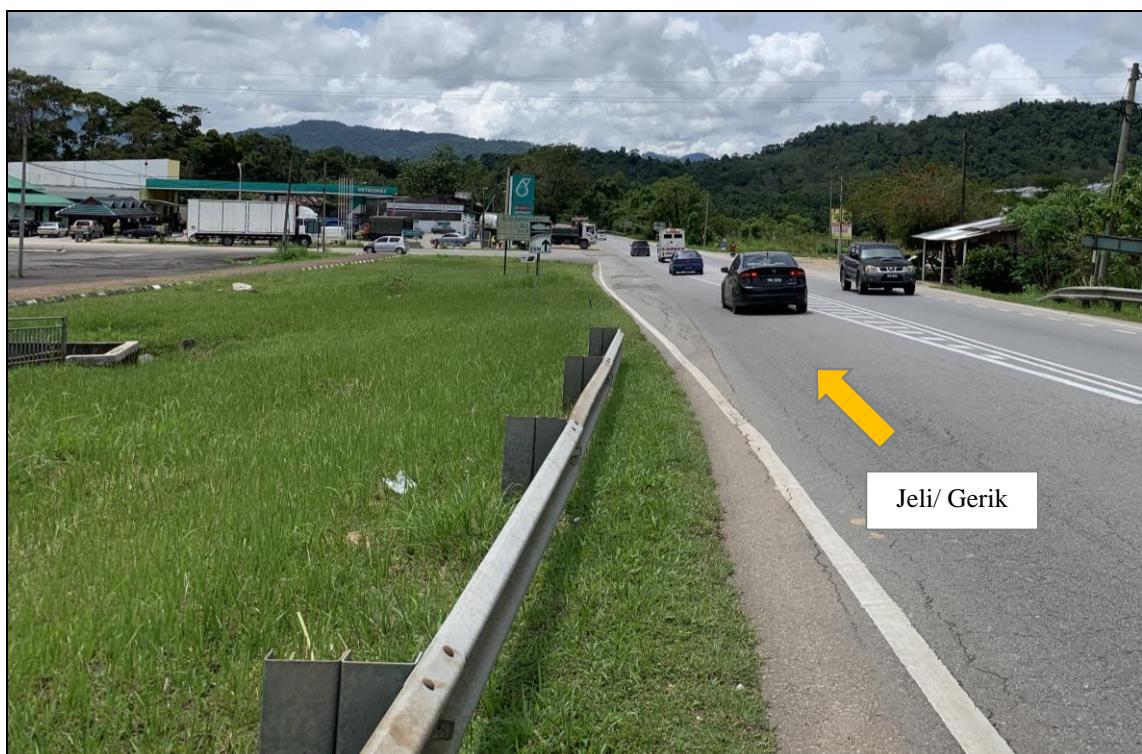
Berdasarkan pemerhatian di tapak, didapati tiada DC disediakan bagi pengguna jalan raya ke arah Jeli/Gerik untuk masuk ke simpang sebelah kiri (Stesen Petronas, Restauran Azmi Fried Chicken, bengkel kereta dan ke kampung). Hal tersebut menyebabkan kenderaan di belakang perlu menunggu sehingga kenderaan di hadapan masuk ke simpang. Rujuk **Gambar 8**.

Gambar 8: Pandangan Laluan FT004 ke arah Jeli/ Gerik

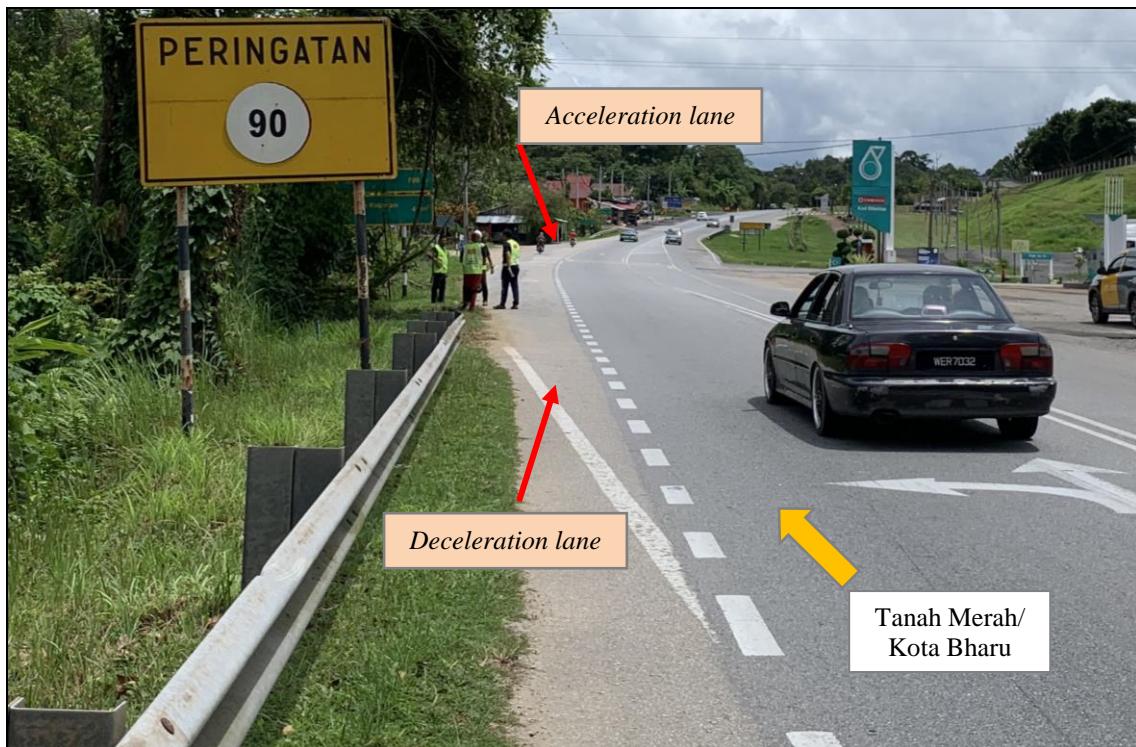
Merujuk kepada **Gambar 9**, laluan ACDC untuk keluar masuk simpang lot rumah kedai akan disalahguna oleh pemandu untuk memotong kenderaan di hadapan.

Gambar 9: Pandangan Laluan FT004 ke Tanah Merah/ Kota Bharu

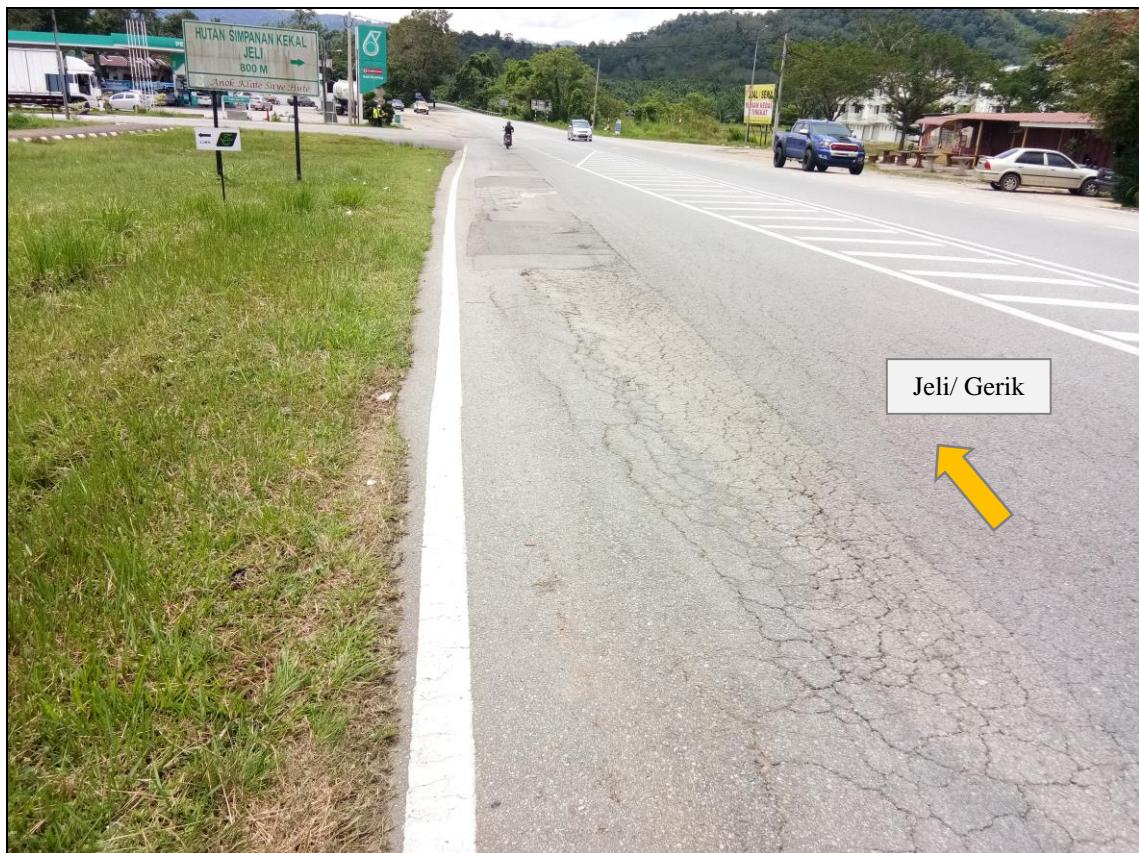
Hasil pemeriksaan di tapak mendapat terdapat permukaan jalan menuju ke Stesen Petronas Jeli telah rosak dari kedua – dua arah. Jenis kerosakan permukaan di tapak antaranya adalah *crocodile cracking*, *fatigue cracking*, *rutting* dan *longitudinal cracking*. Terdapat juga *pavement patches* yang telah rosak dan menyebabkan jalan tidak rata. Rujuk **Gambar 10, 11** dan **12**.

Gambar 10: Kerosakan permukaan jalan jenis *crocodile cracking, pavement patches* yang telah rosak dan rutting.

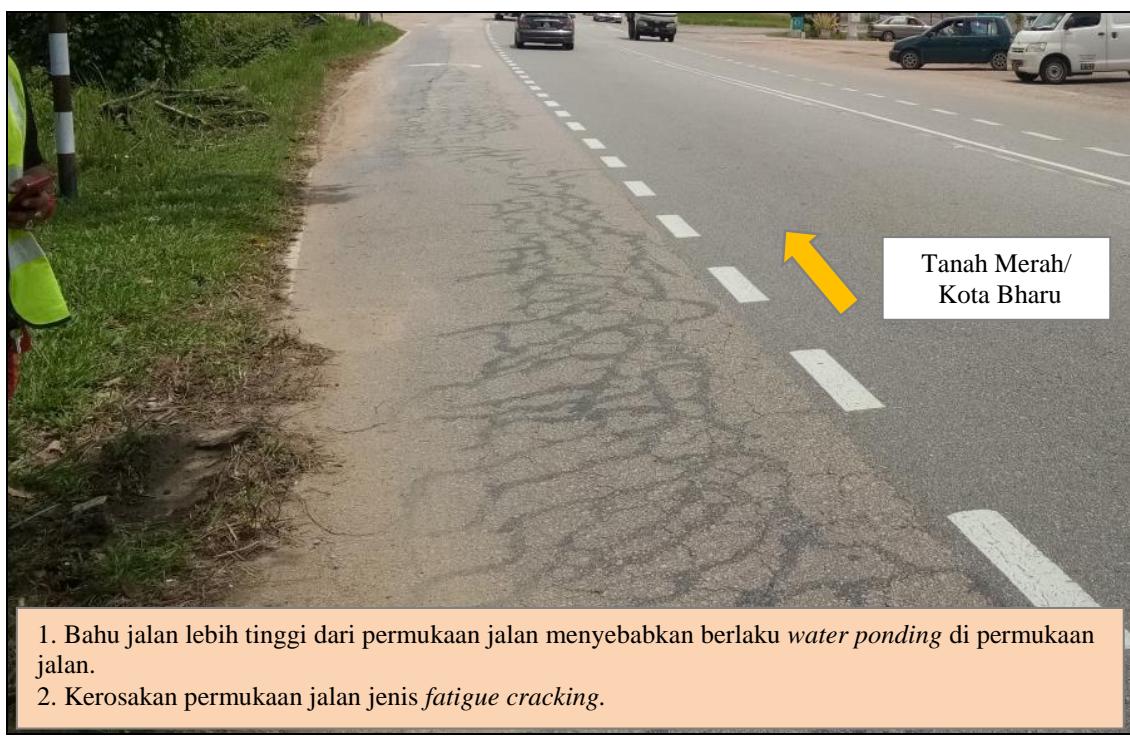
Selain itu, berdasarkan pemerhatian di tapak dari arah Jeli/Gerik ke Tanah Merah/ Kota Bharu, mendapat mendapati tanah/ pasir di permukaan jalan. Hal ini menunjukkan terdapat *water ponding* (air permukaan tidak mengalir ke longkang) semasa berlakunya hujan. Rujuk **Gambar 11** dan **12**.

Gambar 11: Kerosakan permukaan jalan dan keadaan bahu jalan yang lebih tinggi dari aras jalan.

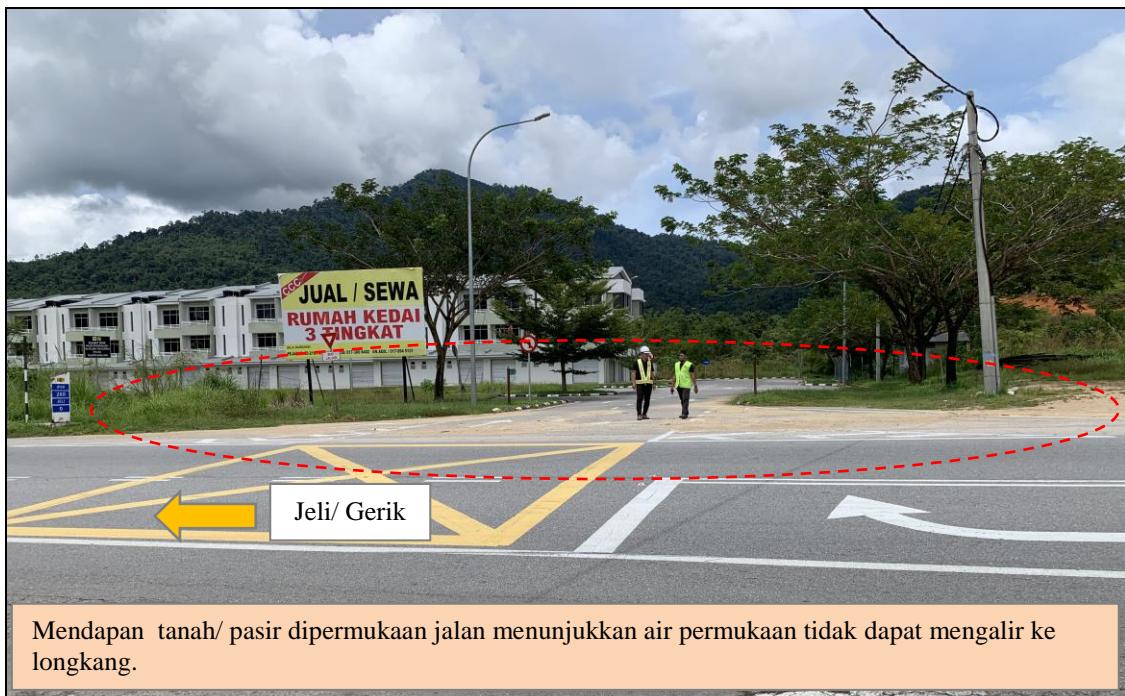
Gambar 12: Mendapan pasir di simpang masuk lot rumah kedai
