**LAPORAN MEMPERELOK KAWASAN BERBAHAYA
DI LALUAN PERSEKUTUAN FT008, SEK. 83.3-84.3,
JALAN LIPIS BENTA,
DAERAH LIPIS, PAHANG**

**LAPORAN MEMPERELOK
KAWASAN BERBAHAYA 2020**

LAPORAN MEMPERELOK KAWASAN BERBAHAYA DI SEKSYEN 83.3 – 84.3 LALUAN PERSEKUTUAN FT008, JALAN LIPIS BENTA, DAERAH LIPIS, PAHANG

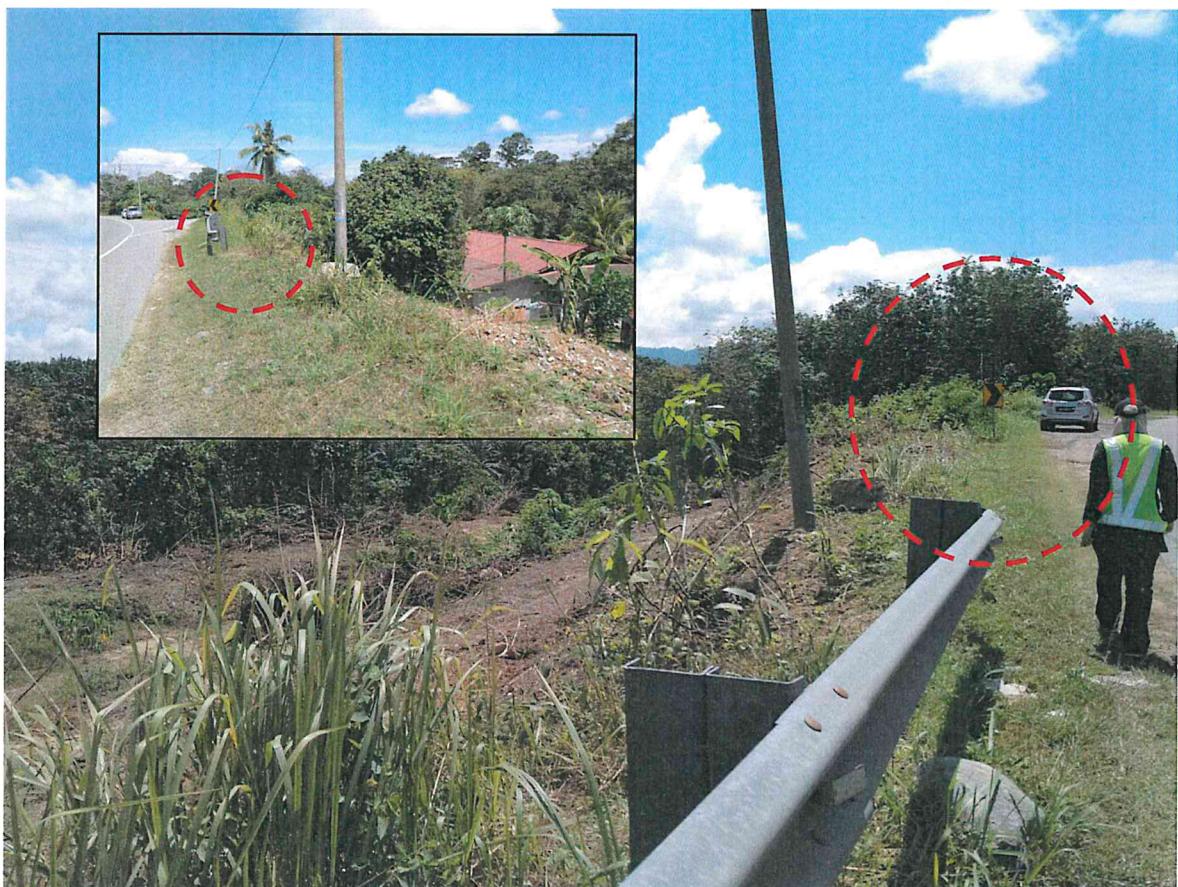
Pemerhatian lain juga mendapati panjang *guardrail* adalah tidak mencukupi di kawasan selekoh yang mempunyai tebing tinggi (*side hill*) yang berketinggian lebih 3 meter. (Rujuk pada Gambar 4).

Gambar 4: *Guardrail* yang tidak mencukupi di kawasan selekoh dan tebing tinggi

Cadangan daripada pemerhatian lain juga adalah memotong dahan-dahan pokok yang menghalang *sight distance*, memasang *guardrail* dibahu jalan yang terdapat tebing tinggi dan memasang papan tanda amaran kawasan simpang pada jarak yang sesuai sepertimana yang dinayatakan dalam ATJ.

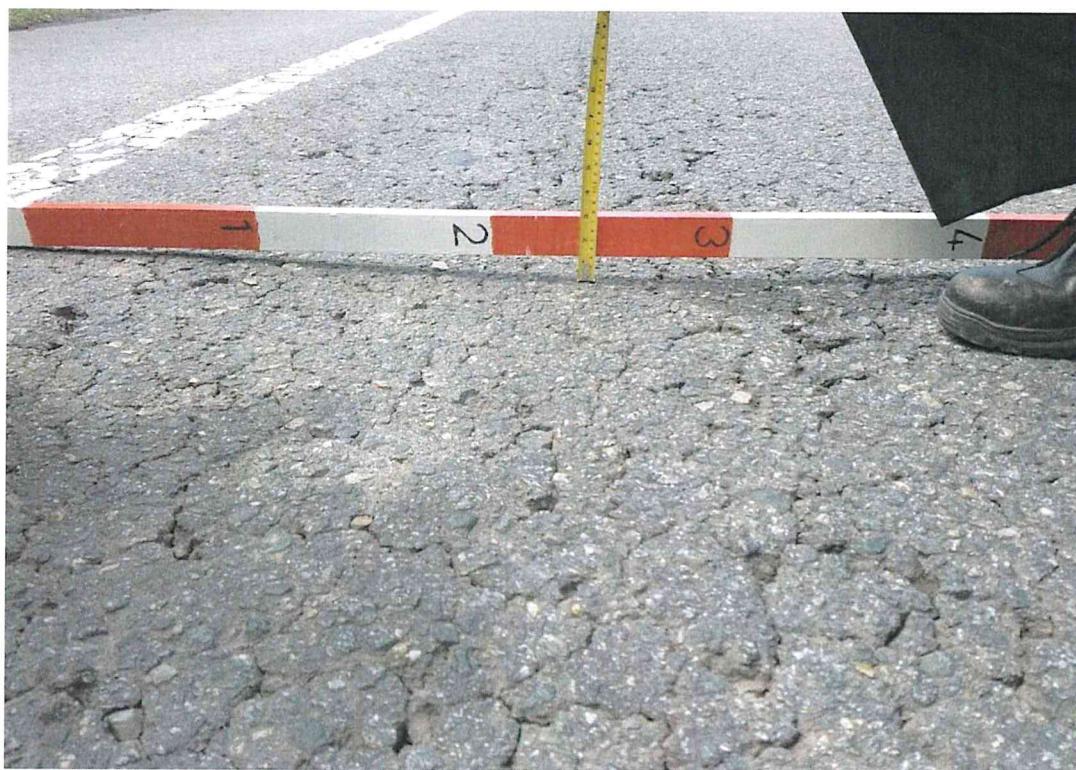
Selain itu, permerhatian juga mendapati permukaan jalan mengalami *surface deformation* jenis *rutting* dengan kedalaman 30mm dan 50mm. Merujuk kepada buku *A Guide To The Visual Assessment of Flexible Pavement Surface Conditions*, *rutting* dengan kedalaman melebihi 25mm dikategorikan sebagai *high severity*. Rujuk kepada Gambar 8 dan Gambar 9. Faktor kerosakan pada permukaan jalan boleh mengakibatkan kemalangan disebabkan pengaliran air pada permukaan jalan yang tidak sempurna dan nilai Rintangan Gelinciran (*skid resistance value*) pada permukaan jalan adalah rendah juga berpotensi berlakunya kenderaan terbabas terutamanya di kawasan selekoh.

Gambar 8: Permukaan Jalan mengalami *surface deformation* jenis rutting dengan kedalaman 30mm

Berdasarkan pemerhatian yang telah dilakukan, permukaan Jalan yang mengalami masalah *rutting* (*high severity*) dan *crocodile crack* dengan menurap semula permukaan jalan dan meningkatkan Rintangan Gelinciran (*Skid resistance*) agar menepati sekurang-kurangnya 55 SRV (*Skid Resistance Value*).

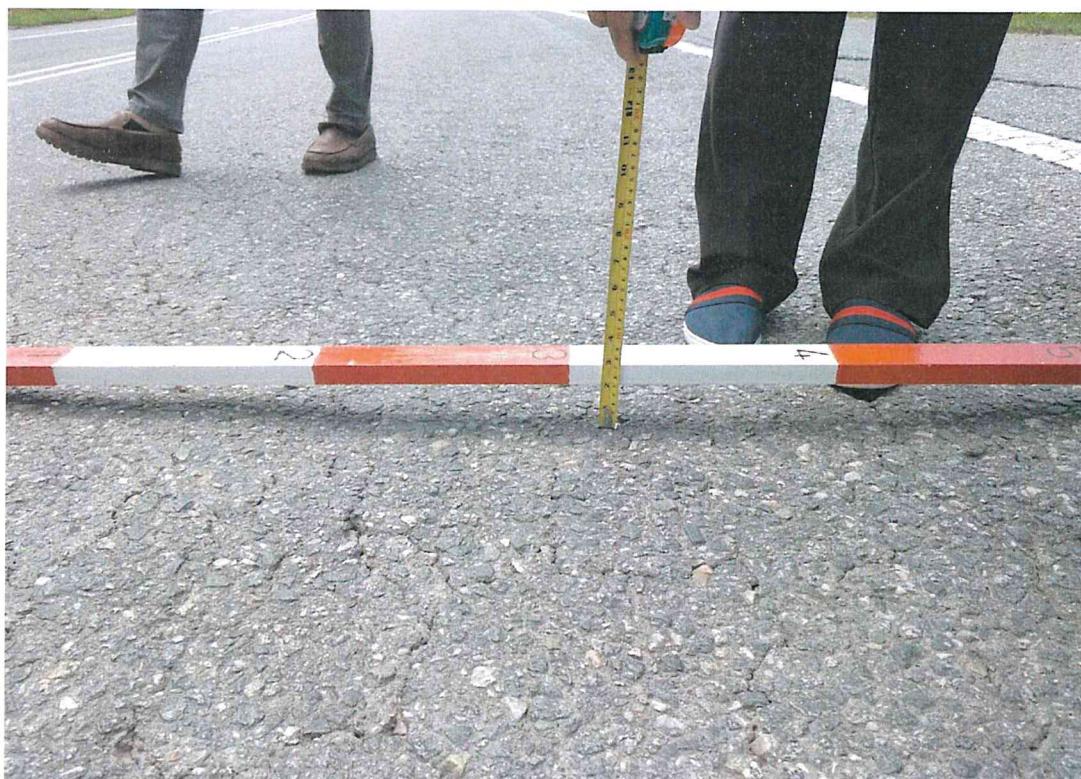
Gambar 9: Permukaan Jalan mengalami *surface deformation* jenis rutting dengan kedalaman 50mm

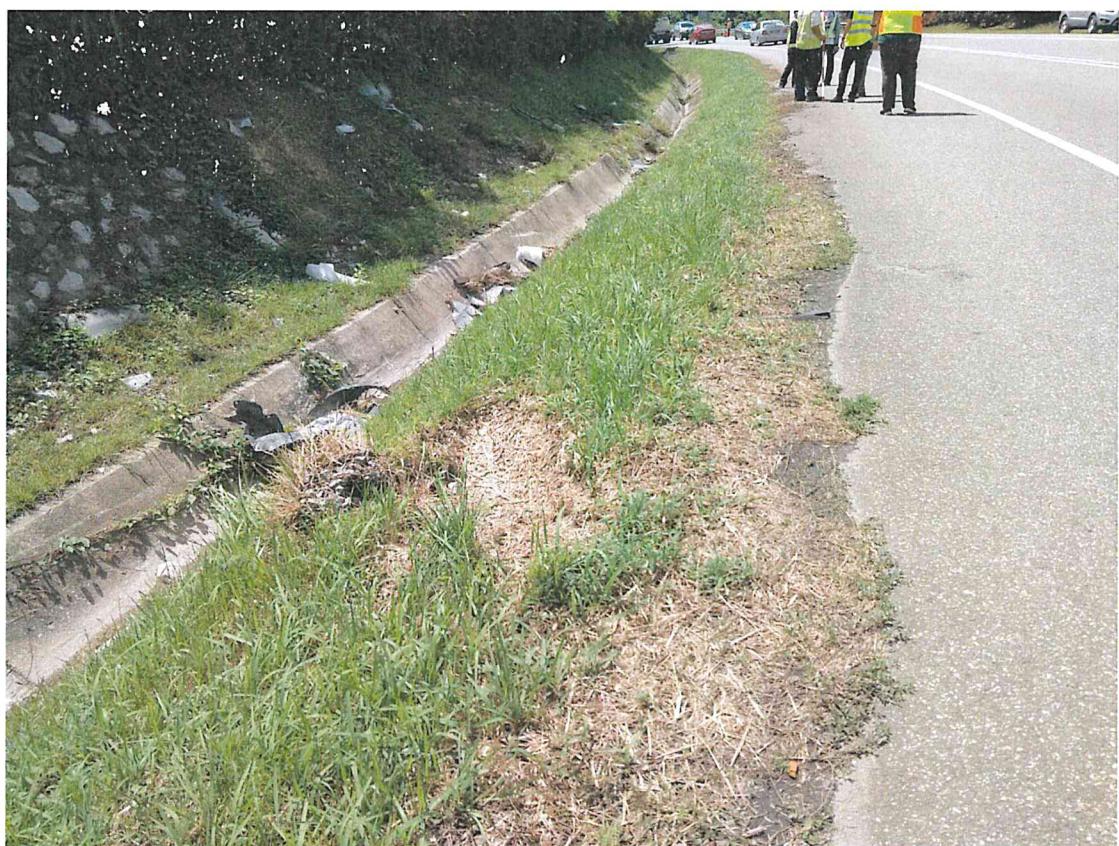
Selain itu, adalah diperhatikan bahu jalan tidak berturap di kawasan selekoh lebih tinggi dari permukaan jalan. Perkara ini menyebabkan air permukaan jalan (*water surface run-off*) tidak mengalir ke bahu jalan di kawasan selekoh dan berpotensi berlakunya *hydroplaning* atas permukaan jalan. Rujuk pada Gambar 12. Terdapat juga aliran air longkang tersekat oleh mendapan tanah dibahu jalan. Rujuk pada Gambar 13.

Gambar 12: *Aliran surface water run-off tidak mengalir ke longkang*

Di samping itu, bagi mengatasi air permukaan jalan (*water surface run-off*) tidak mengalir ke bahu jalan adalah dicadangkan untuk memastikan cerun melintang (*gradient*) disediakan pada bahu jalan supaya air permukaan jalan dapat mengalir keluar ke longkang berhampiran.

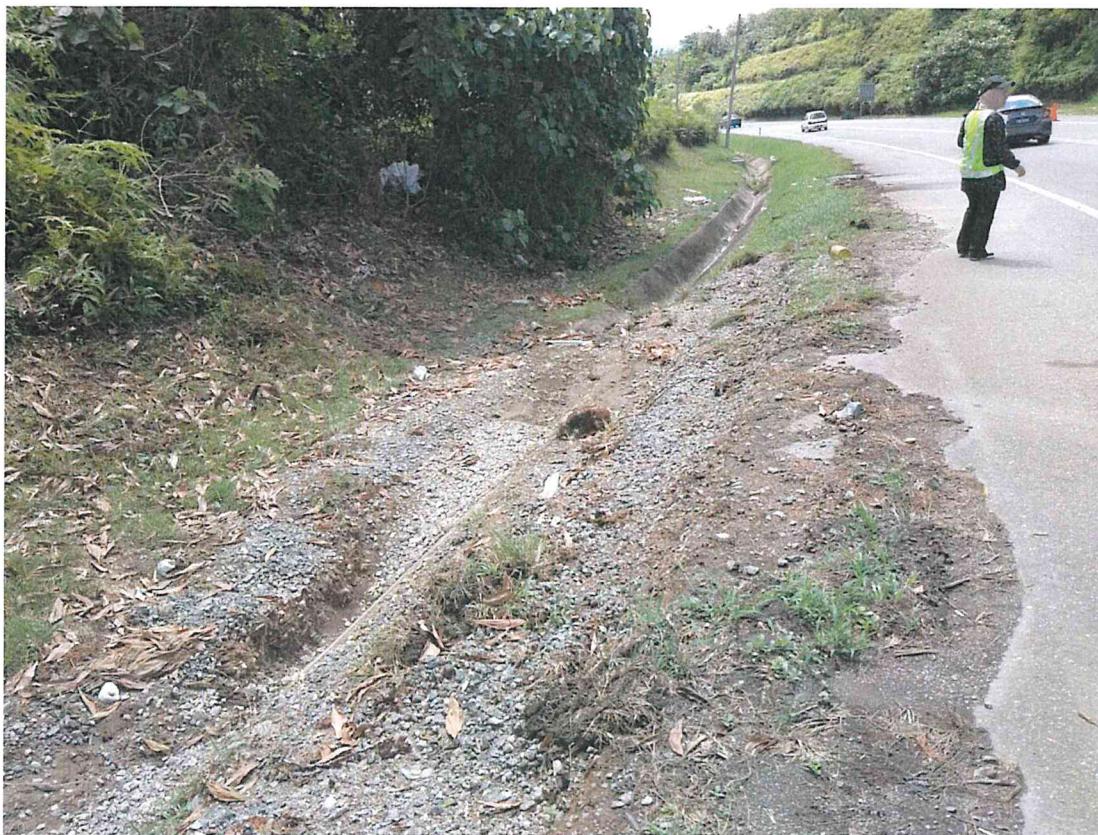
Gambar 13: Aliran air longkang tersekat oleh mendapan tanah dibahu jalan
