KERAJAAN MALAYSIA
JABATAN KERJA RAYA MALAYSIA

**LAPORAN MEMPERELOK KAWASAN BERBAHAYA
DI LALUAN PERSEKUTUAN FT001, SEK. 7.8,
JALAN SENAI - GEMAS,
DAERAH JOHOR BAHRU, JOHOR**

**LAPORAN MEMPERELOK
KAWASAN BERBAHAYA 2020**

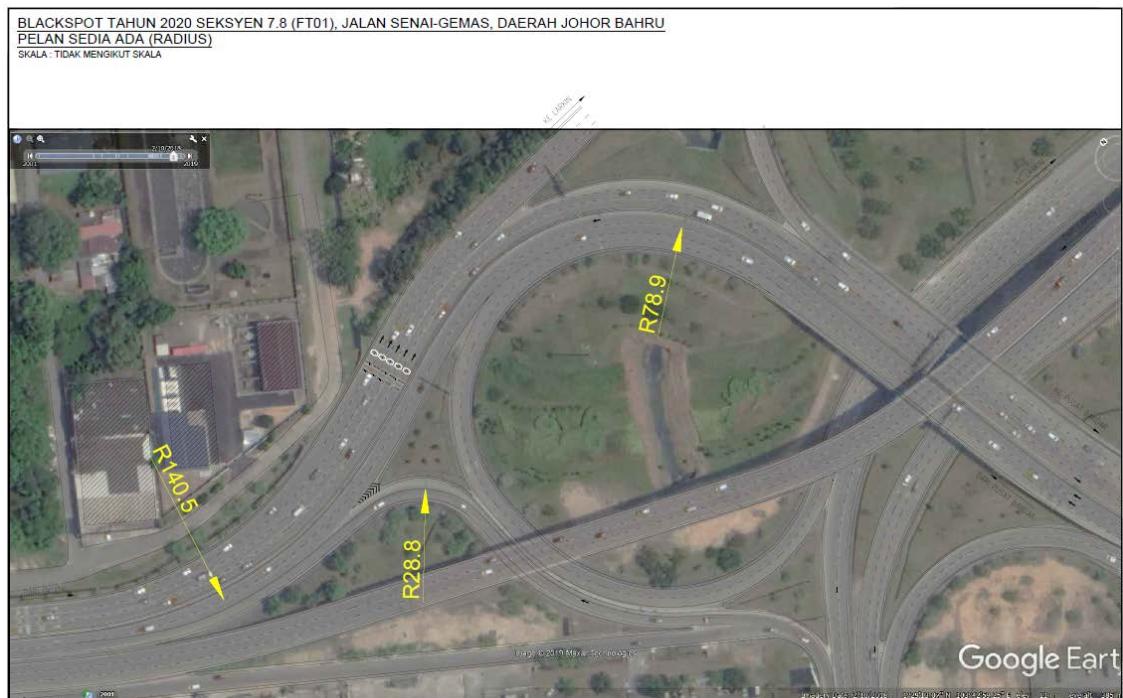
Rajah 4: *Radius Curve* sedia ada

Laluan ini merupakan laluan utama pengguna ke Bandaraya Johor Bahru yang mempunyai 6 lorong dua hala. Kawasan kajian ini tertumpu di kawasan *interchange* kawasan berselekoh berbentuk-S dengan *gradient* kecerunan 5% dan terdapat *diverging* dikawasan selekoh. Semakan juga mendapati *radius curve* adalah kecil lebih kurang 79m untuk selekoh dari Pusat Bandar Johor Bahru ke Skudai (Rujuk **Rajah 4**). Walau bagaimanapun, diperhatikan Had Laju Kebangsaan 50 km/j telah dipasang untuk laluan ini bagi kedua-dua hala.

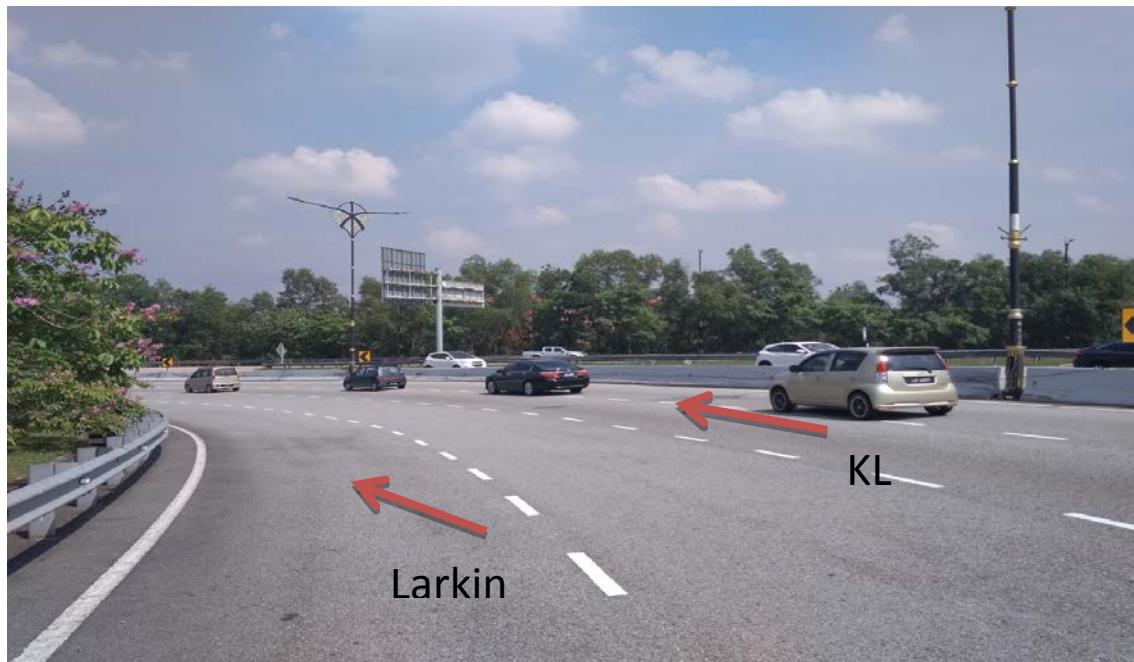
Pemerhatian pasukan di tapak mendapati terdapat beberapa isu *safety deficiency* yang telah dikenalpasti untuk penyediaan laporan ini. Laluan dari Pusat Bandar Johor Bahru ke Skudai di mana terdapat tiga (3) kemalangan yang melibatkan terbabas di kawasan selekoh yang menurun. **Gambar 1** dan **Gambar 2**. Hasil ukuran di tapak mendapati selekoh bersambung dalam jarak yang dekat kurang dari 50m dan *gradient* menurun.

Gambar 1: Gradient menurun di kawasan selekoh dengan 5%

Berdasarkan pengukuran di tapak dan pemerhatian yang telah dilakukan, adalah disyorkan untuk memasang *red transverse bar* jenis anti gelinciran (*anti-skid*) berselang seli pada jarak yang sesuai bagi memperlahangkan kenderaan sebelum tiba di selekoh berbentuk-S. Selain daripada itu, cadangan penambahbaikan lain adalah dengan memasang papan tanda amaran ‘KAWASAN KEMALANGAN DI HADAPAN’ beserta *amber light* bagi memberitahu pengguna agar berhati-hati di kawasan ini.

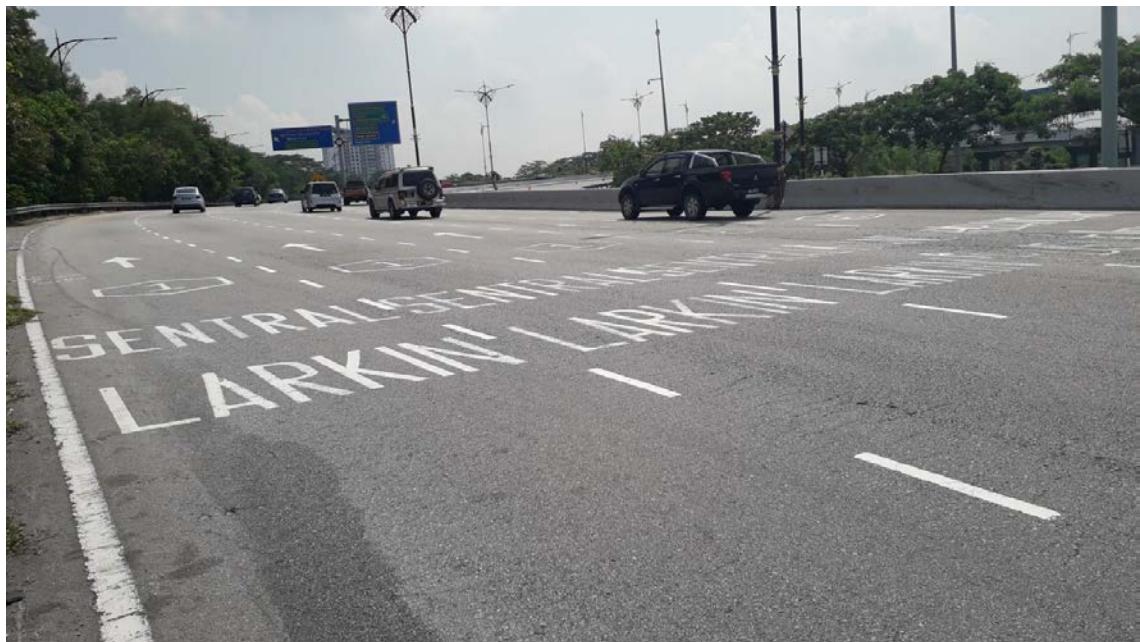
Manakala satu (1) kemalangan berlaku akibat daripada pertukaran lorong di kawasan *diverging* arah ke Larkin. Bilangan lorong tiga (3) menghala ke Larkin dan dua (2) lorong menghala ke Pusat Bandar. **Gambar 3 dan Gambar 4.**

Gambar 3: Bilangan lorong tiga (3) menghala ke Larkin dan dua (2) lorong menghala ke Pusat Bandar

Di samping itu juga papan tanda amaran iaitu WD.23 *Obstruction* dan WD.36 *Double arrow* adalah disarankan dipasang dengan saiz yang besar beserta dengan *amber light* dikawasan pemisah trafik di kawasan gore.

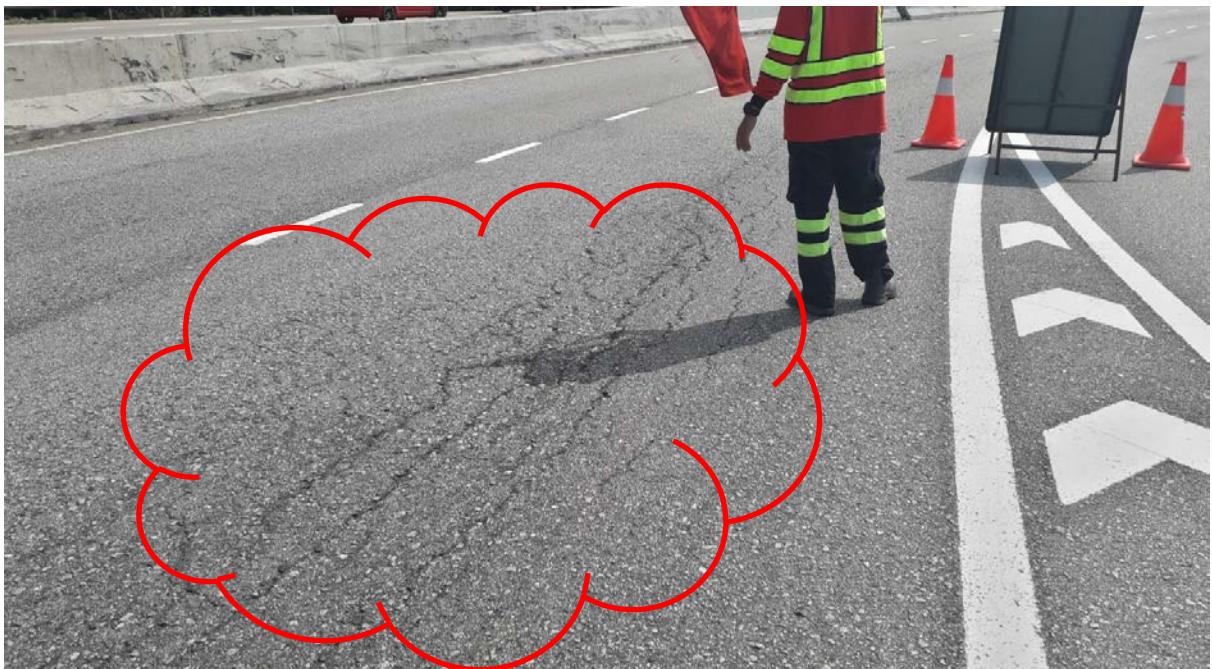
Terdapat beberapa kawasan di permukaan jalan mengalami keretakan sederhana jenis *crocodile cracks* seperti mana yang dapat dilihat di **Gambar 5 dan Gambar 6**. Permerhatian juga mendapati permukaan jalan mengalami kerosakan jenis *polishing* yang akan mengakibatkan Nilai Rintangan Gelinciran (*Skid Resistance Value*) pada permukaan jalan semakin rendah boleh berpotensi berlakunya kenderaan terbabas.

Gambar 5: Permukaan jalan mengalami keretakan jenis *crocodile cracks*

Manakala, bagi masalah permukaan Jalan yang mengalami keretakan dan *polishing* langkah penambahbaikan yang boleh dilaksanakan ialah dengan menurap semula permukaan jalan dengan kaedah *Mill and Pave*. Langkah ini dijangka dapat meningkatkan Rintangan Gelinciran (*Skid resistance*) agar menepati sekurang-kurangnya 45 SRV (*Skid Resistance Value*) dan menyelesaikan isu kenderaan terbabas.

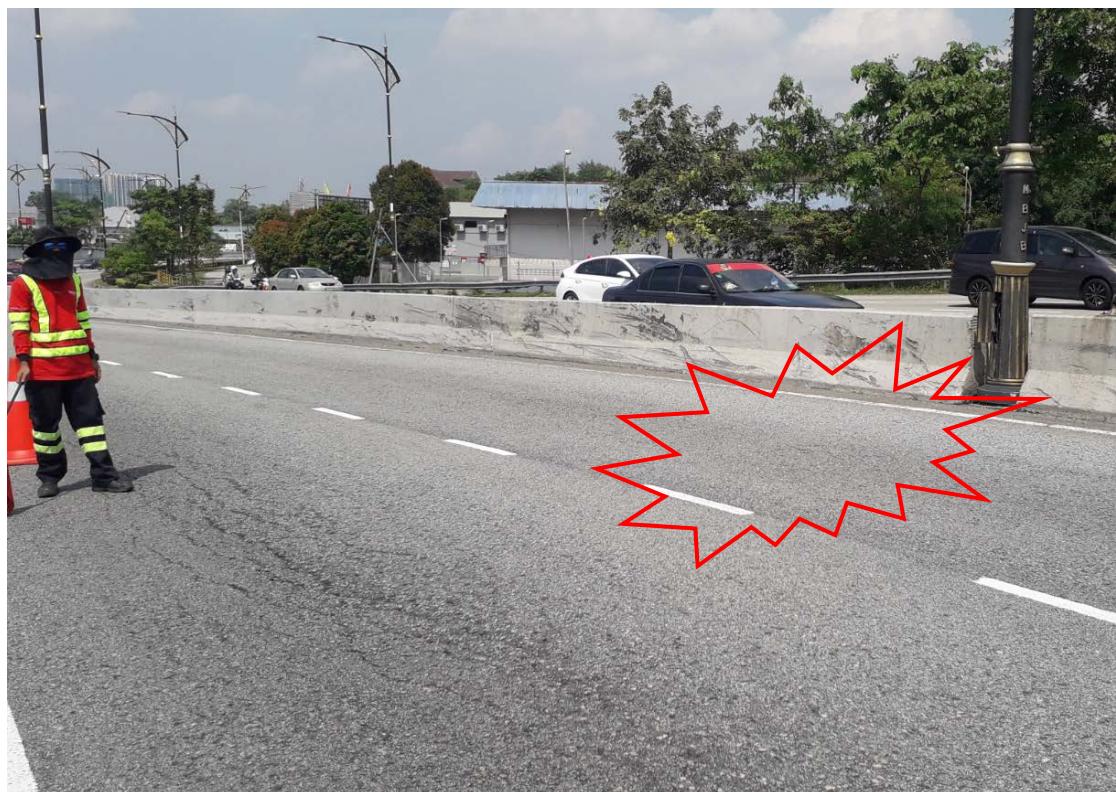
Gambar 6: Permukaan jalan mengalami kerosakan jenis *polishing* yang akan mengakibatkan nilai rintangan gelinciran semakin rendah

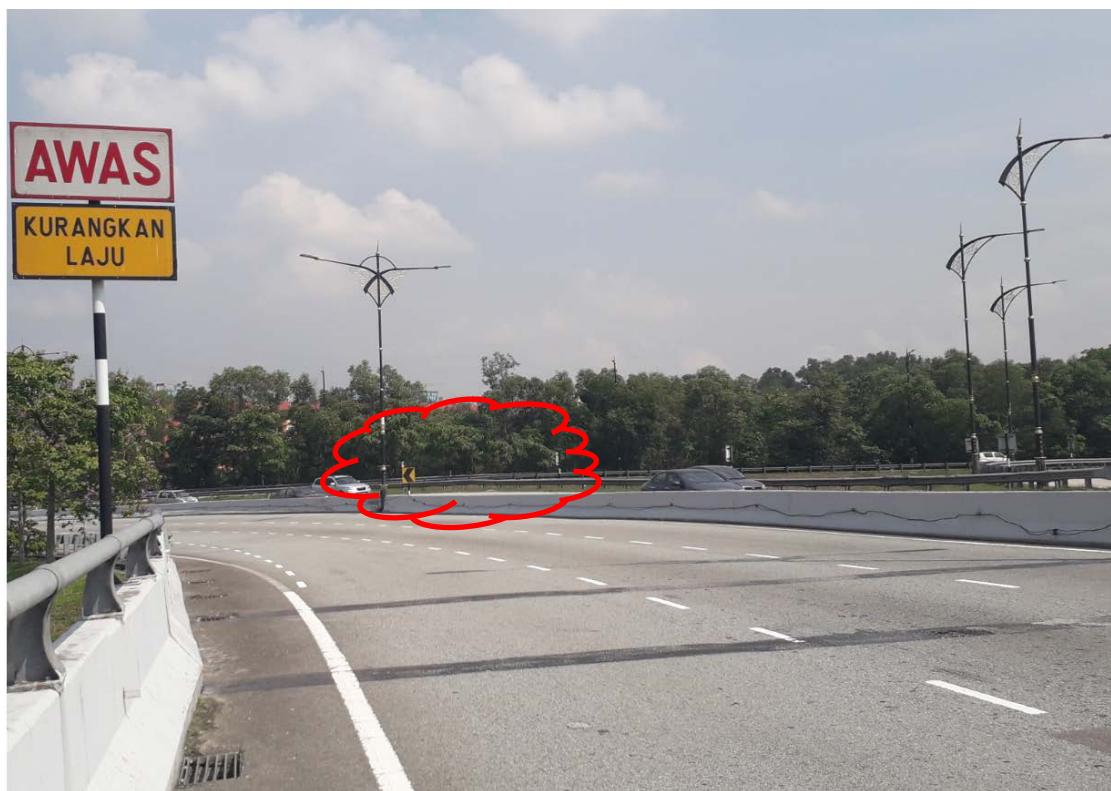
Pemerhatian lain juga mendapati bilangan papan tanda *chevron* adalah tidak mencukupi untuk membantu pengguna ketika melalui kawasan selekoh. (Rujuk pada **Gambar 7**). Selain itu, di tapak mendapati tandaan jalan seperti garisan tepi jalan, *chevron marking*, *lane line*, *arrow marking* dan *desatination marking* yang telah pudar seperti di **Gambar 8** dan **Gambar 9**. Perkara ini dikhuatiri boleh mengakibatkan pengguna jalanraya keliru dan berpotensi berlakunya pelanggaran jenis terbabas dan langgar sebelah tepi.

Gambar 7: Bilangan papan tanda *chevron* adalah tidak mencukupi

Selain itu, terdapat kekurangan papan tanda amaran di kawasan selekoh dan cadangan penambahbaikan yang perlu dilakukan ialah memasang papan tanda *chevron* dengan *amber light* dikawasan selekoh serta menambah bilangan sedia ada. Sebagai tambahan juga, dinding NJB di median adalah dicadangkan untuk dicat *chevron marking* warna kuning hitam serta memasang *barrier delineator* pada NJB dengan jarak yang sesuai.

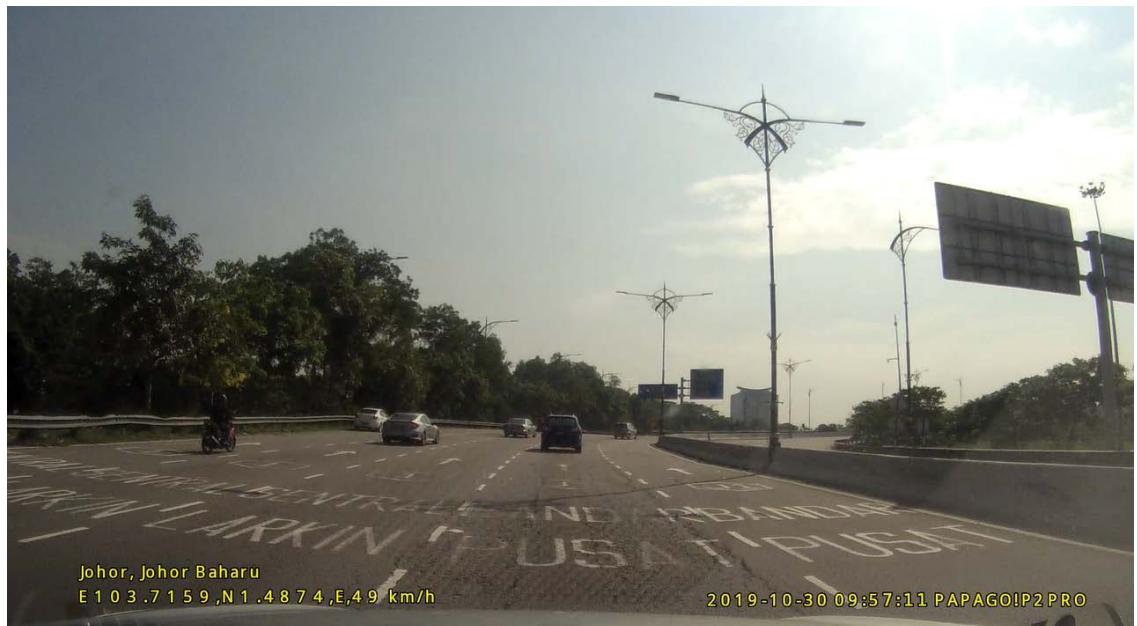
Gambar 9: Tandaan jalan seperti garisan *chevron marking*, *arrow marking* dan *desatination marking* yang telah pudar

Manakala, *chevron marking* yang pudar juga dicat semula dengan menambah permukaan jalan bewarna bagi menambahbaik kebolehlihatan lorong trafik kepada pengguna jalanraya terutamanya pada waktu malam dan hujan.

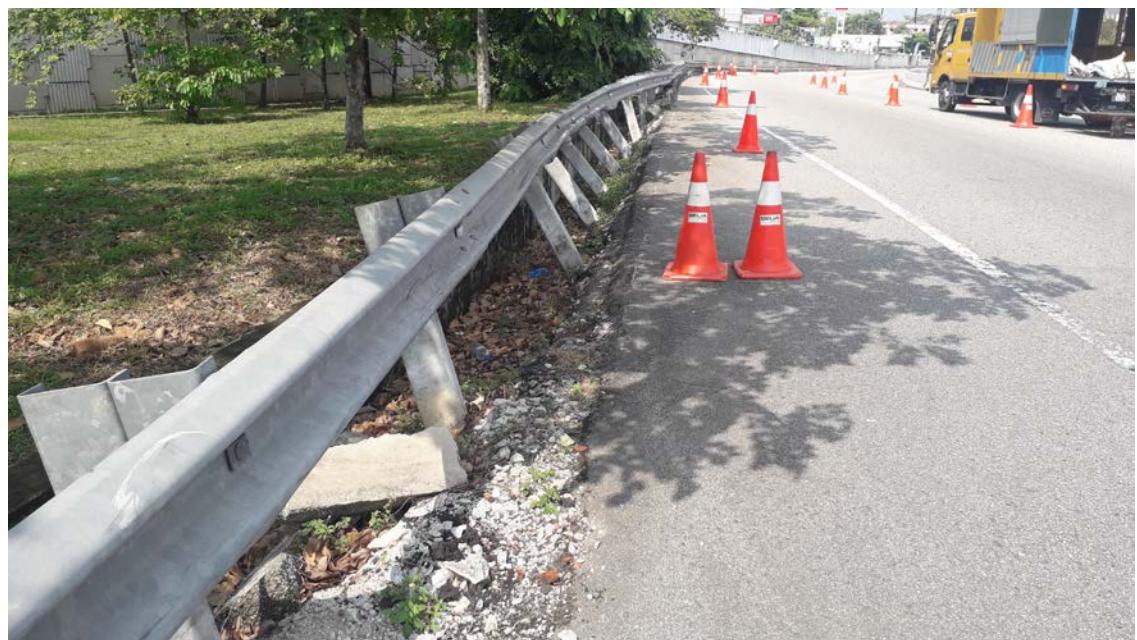
Di samping itu, adalah diperhatikan juga *w-beam guardrail* yang rosak dan terdedah akibat daripada pelanggaran seperti mana ditunjukkan pada **Gambar 10**. Perkara ini dikhuatiri jika tidak dibaiki boleh menjadi *road side hazard* kepada pengguna jalanraya yang mudah terdedah seperti penunggang motosikal.

Gambar 10: *W-beam guardrail* yang rosak dan terdedah akibat daripada pelanggaran

Bagi isu besi penghadang (*guardrail*) yang rosak akibat pelanggaran hendaklah dibaiki semula. Manakala terdapat kawasan *guardrail* yang sering dilanggar dan rosak dicadangkan untuk menukar penghadang tersebut kepada NJB.
