KERAJAAN MALAYSIA
JABATAN KERJA RAYA MALAYSIA

**LAPORAN MEMPERELOK KAWASAN
BERBAHAYA DI LALUAN PERSEKUTUAN 1
(FT001), SEKSYEN 26, JALAN SENAI - GEMAS,
DAERAH KULAI, JOHOR**

**LAPORAN MEMPERELOK
KAWASAN BERBAHAYA**

MAC 2021

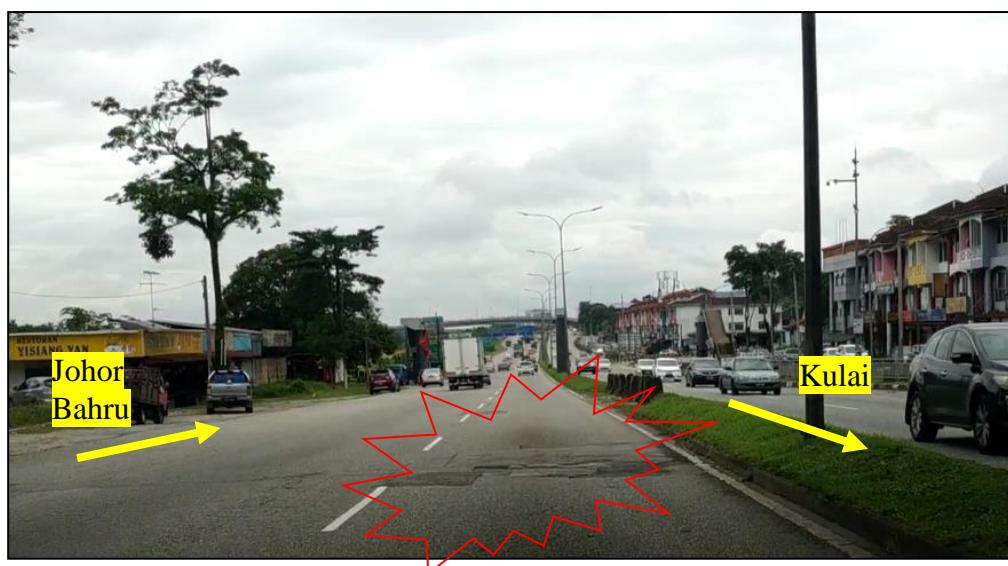
Walaubagaimanapun, pemerhatian pasukan di tapak mendapati terdapat beberapa isu *safety deficiency* yang telah dikenalpasti untuk penyediaan laporan ini. Jenis perlanggaran Terbabas yang menunjukkan *pattern* mungkin berlaku disebabkan permukaan jalan yang rosak dan licin. Kerosakan pada permukaan jalan akan mengakibatkan pengaliran air di permukaan jalan jadi tidak sempurna dan *water ponding*. Hasil pemerhatian di tapak, didapati permukaan turapan jalan telah rata dan licin kesan daripada beban trafik tinggi terutamanya kenderaan berat. Ini menyebabkan permukaan jalan tersebut licin dan dikhuatiri Nilai Rintangan Gelinciran (*Skid Resistance Value*) pada permukaan jalan yang rendah dan seterusnya menyebabkan kenderaan terbabas terutama pada waktu hujan. **Rujuk Gambar 1 dan Gambar 2**

Gambar 1: Kerosakan permukaan jalan (ke arah Johor Bahru)

Berdasarkan lawatan tapak yang telah diadakan, didapati permukaan jalan yang rosak dan turapan permukaan jalan yang rata dan licin. Justeru adalah dicadangkan untuk melakukan penambahbaikan permukaan jalan untuk membaiki permukaan jalan yang rosak bagi meningkatkan tahap *skid resistance* agar menepati sekurang-kurangnya 45 SRV (*Skid Resistance Value*).

- c. Menurap semula permukaan jalan yang telah rosak dan meningkatkan Rintangan Gelinciran (*Skid resistance*) agar menepati sekurang-kurangnya 45 SRV (*Skid Resistance Value*).

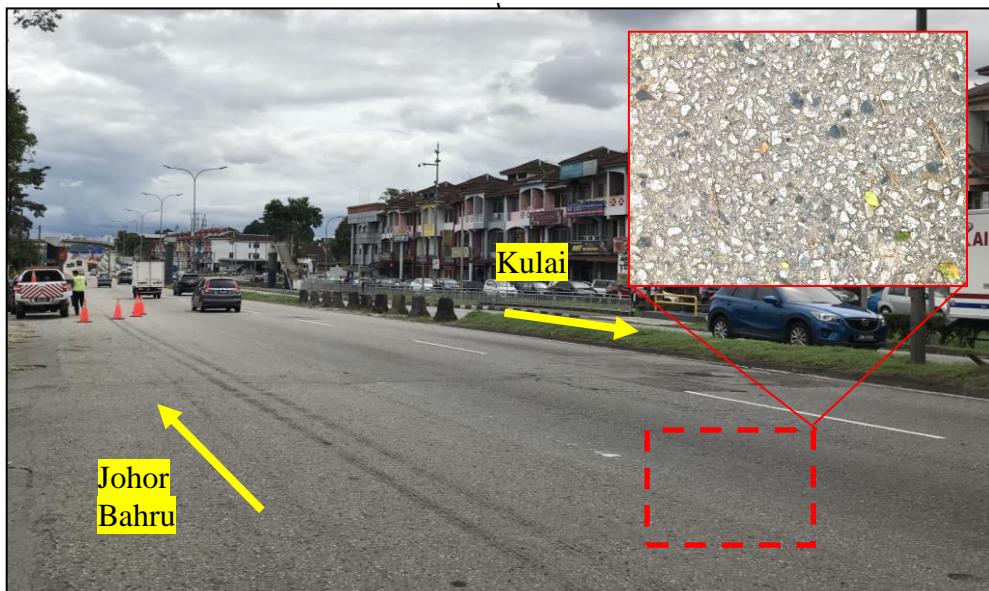
Gambar 2: Permukaan turapan jalan didapati licin (ke arah Johor Bahru)

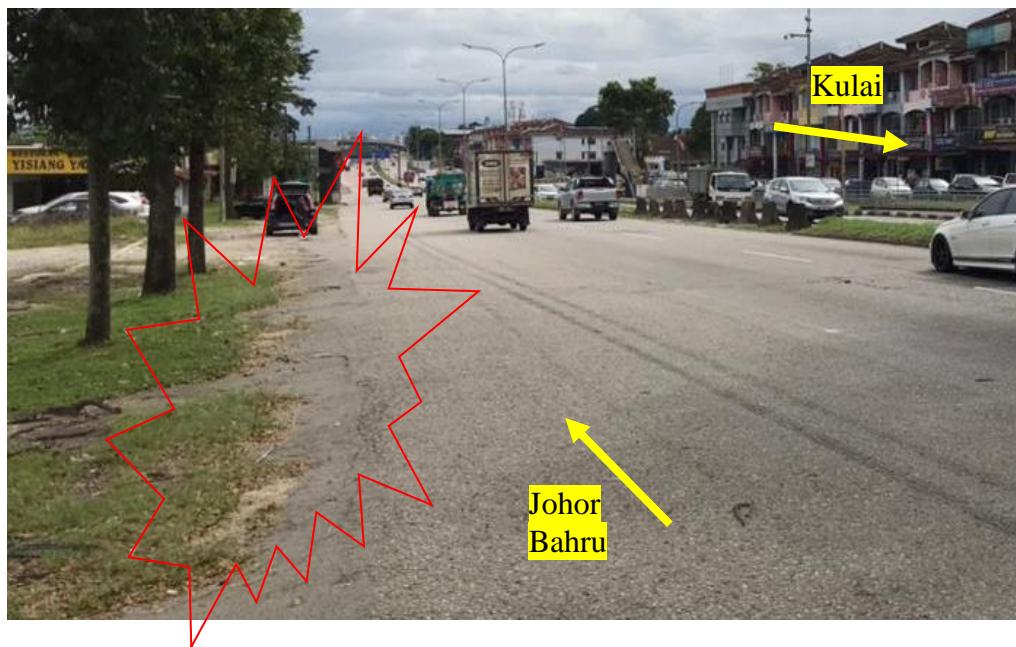
Selain daripada itu, air larian permukaan jalan (*surface water run-off*) tidak mengalir keluar dan dikhuatiri terjadi *hydroplaning* di permukaan jalan. Perkara ini dapat diperhatikan kerana terdapatnya kawasan berpasir kesan daripada air bertakung. **Rujuk Gambar 3**

Gambar 3: Keadaan berpasir di bahu jalan berturap (ke arah Johor Bahru)

Selain itu, adalah disyorkan agar penyelenggaran sentiasa dilakukan terhadap bahu jalan dan memastikan bahu jalan tidak berturap tidak tinggi dari permukaan jalan berturap. Ini adalah bertujuan agar air larian dari permukaan jalan tidak terhalang oleh rumput di bahu jalan.

- a. Memasang *red tranverse bar* jenis anti gelinciran (*anti-skid*) berselang seli pada jarak yang sesuai;
- b. Menyelengara bahu jalan bagi memastikan air larian dari permukaan jalan tidak terhalang oleh rumput dibahu jalan;

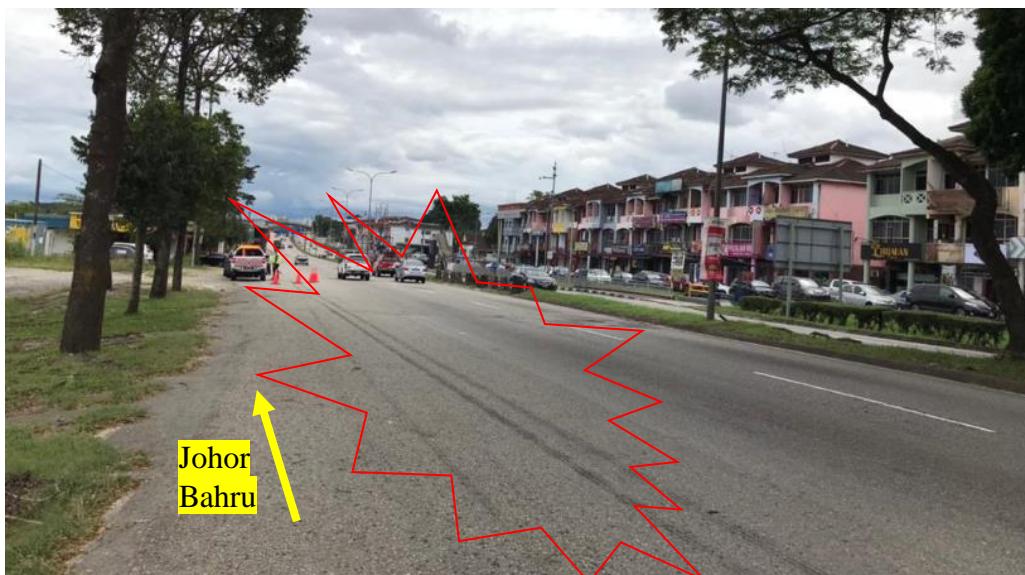
Selain itu, terdapat *skid mark* pada permukaan jalan raya sepanjang lebih kurang 30 m yang menunjukkan kesan kenderaan membrek untuk memberhentikan kenderaan yang dipandu laju. Keadaan ini adalah penyumbang kepada kemalangan Jenis Terbabas.

Gambar 4: *Skid mark* pada permukaan jalan (ke arah Johor Bahru)

Berdasarkan pemerhatian yang telah dilakukan, adalah disyorkan untuk memasang *red transverse bar* jenis anti gelinciran (*anti-skid*) berselang seli pada jarak yang sesuai bagi mengatasi masalah kenderaan yang memandu laju. Pemasangan *red transverse bar* dapat memberikan amaran kepada pengguna jalan raya agar mengurangkan kelajuan. Selain daripada itu, cadangan pemasangan papan tanda amaran ‘KURANGKAN LAJU’ beserta *Flashing amber light* bagi memberitahu pengguna agar berhati-hati di kawasan ini.

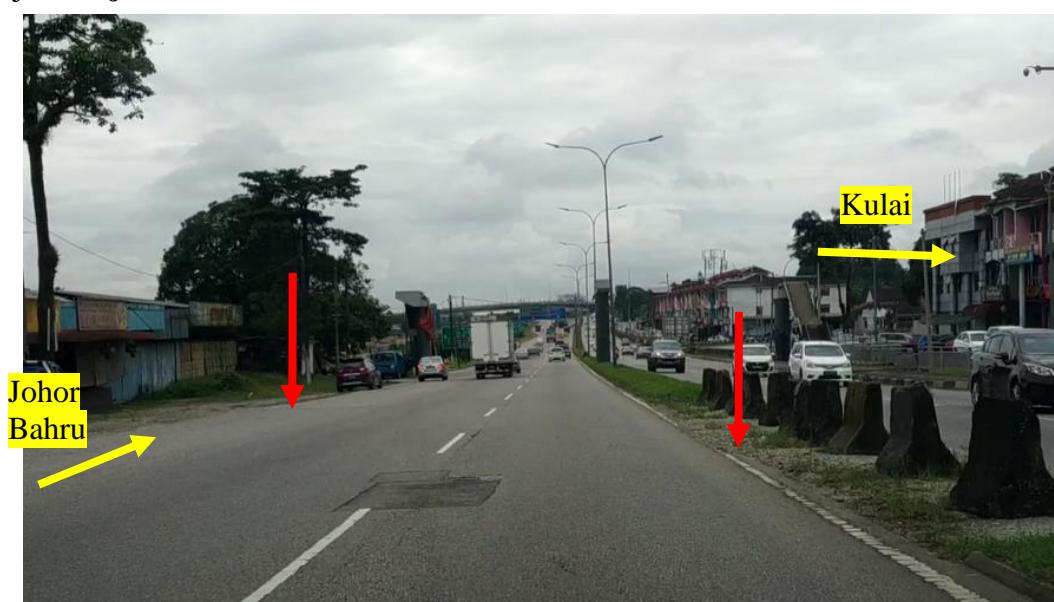
Tandaan jalan yang telah pudar dan kekurangan tandaan jalan boleh menyebabkan kekeliruan kepada pengguna jalan raya kerana tiada panduan lorong kepada pengguna jalan raya. Tandaan jalan hendaklah sentiasa diselenggara dan mencukupi untuk memberi panduan kepada pengguna jalan raya terutamanya pada waktu malam dan hujan. **Rujuk Gambar 5 dan Gambar 6**

Gambar 5: Tandaan jalan telah pudar (ke arah Johor Bahru)

Isu lain yang didapati semasa lawatan tapak adalah tandaan jalan yang telah pudar dan tiadanya tandaan jalan terutamanya garisan jalan di mana boleh menimbulkan kekeliruan kepada pengguna jalan raya. Garisan jalan adalah sebagai delinasi sedia ada di mana dapat membantu dalam penentuan aliran trafik. Maka dicadangkan untuk membuat tandaan jalan semula selain menyediakan *hatching* beserta pemasangan *Road Studs* jenis *Retro-Reflective Pavement Marker (RRPM)* untuk meningkatkan delinasi terutamanya ketika hujan atau waktu malam. Kesan dari getaran kenderaan apabila melanggar *Road studs* juga boleh memberi amaran kepada pemandu bahawa kenderaan telah keluar dari lorong pemanduan

- d. Mengecat semula tanda jalan seperti *edge line* dan *center line*;
- e. Memasang papan tanda, papan tanda amaran yang bersesuaian beserta lampu kuning amaran (*Flashing Amber Light*);

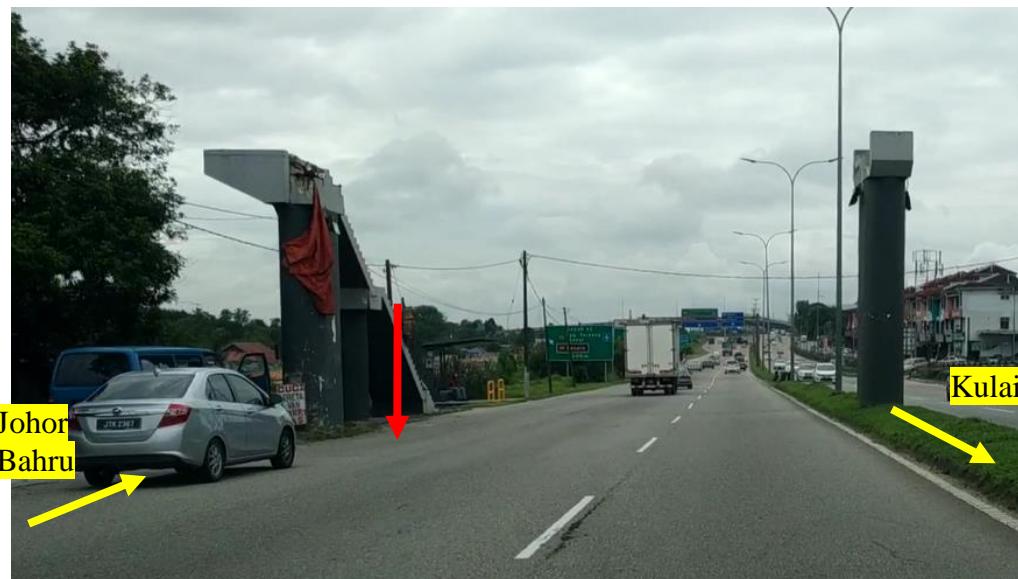
Gambar 6: Edge line marking telah pudar (ke arah Johor Bahru)

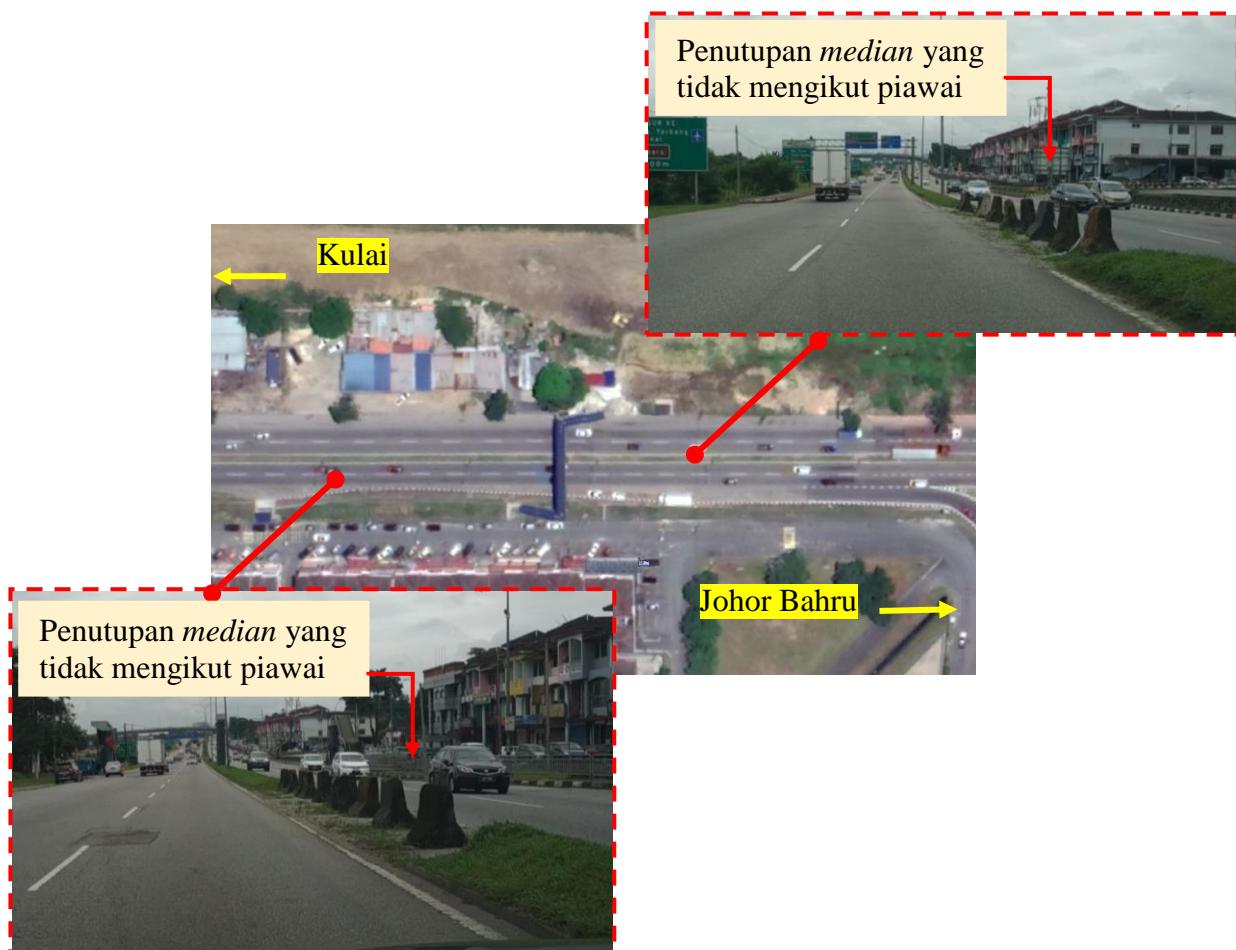
Terdapat dua (2) bukaan *median* yang terletak berhampiran dengan jejantas. Bukaan *median* tersebut hanya ditutup sementara menggunakan *concrete barrier* di mana pemasangannya adalah tidak mengikut piawaian. Bukaan *median* ini membolehkan pengguna jalan raya melakukan *illegal crossing* terutamanya penunggang motosikal dan dikhuatiri boleh mendatangkan bahaya kepada pengguna jalan raya yang lain seterusnya menjadi risiko kepada jenis pelanggaran Langgar Rusuk Tepat. **Rujuk Gambar 7**

Gambar 7: Penutupan sementara *median* yang tidak mengikut piawaian

Selain itu, adalah dicadang untuk memasang semula *kerb* di kawasan yang terdapat buaan *median* bagi memastikan kenderaan seperti motosikal tidak melakukan *illegal crossing* di kawasan tersebut yang membahayakan pengguna jalan raya yang lain.

- f. Memasang semula *kerb* di kawasan *median* yang terbuka;
- g. Menyediakan *Hatching* di kawasan bahu jalan yang luas beserta *RRPM* untuk meningkatkan delinasi ketika hujan atau waktu malam;

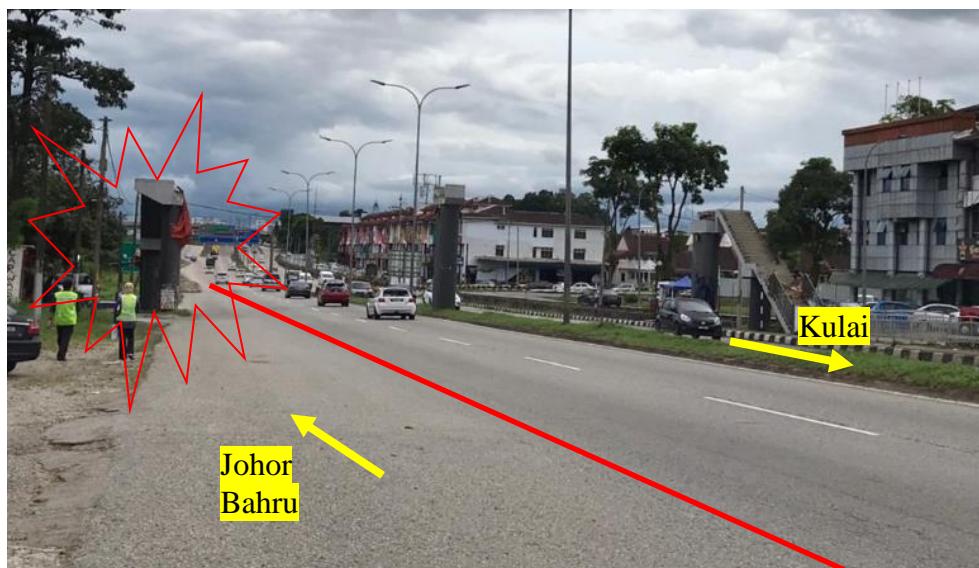
Terdapat tiang jejantas yang dibina di dalam kawasan *clear zone*. Berdasarkan Borang POL27 (Nombor Laporan: 000514), terdapat kemalangan maut akibat daripada kemalangan jenis Terbabas yang kemudiannya melanggar tiang jejantas tersebut. Sebarang binaan, tiang dan perabot jalan hendaklah dipasang di luar kawasan *clear zone* bagi memberikan *recovery area* selain bagi memberikan ruang untuk kenderaan berhenti sekiranya berlaku kecemasan. **Rujuk Gambar 8**

Gambar 8: Tiang jejantas dibina di dalam kawasan *clear zone*

Bagi mengatasi isu kemalangan maut (seperti di Laporan: 000514) adalah disyorkan untuk mengubah kedudukan lokasi tiang jejantas tersebut (sekiranya jejantas dibina semula) atau menyediakan penghadang yang bersesuaian (beserta pemasangan *reflector* dan *obstruction marker*) agar dapat mengurangkan risiko kemalangan atau meningkatkan tahap *visibility road side hazard* kepada pengguna jalan raya.

- h. Mengubah kedudukan tiang jejantas sekiranya terdapat cadangan membina semula jejantas agar berada di luar kawasan *clear zone* atau menyediakan penghadang yang bersesuaian (beserta pemasangan *reflector* dan *obstruction marker*) sekiranya tidak dialihkan; dan

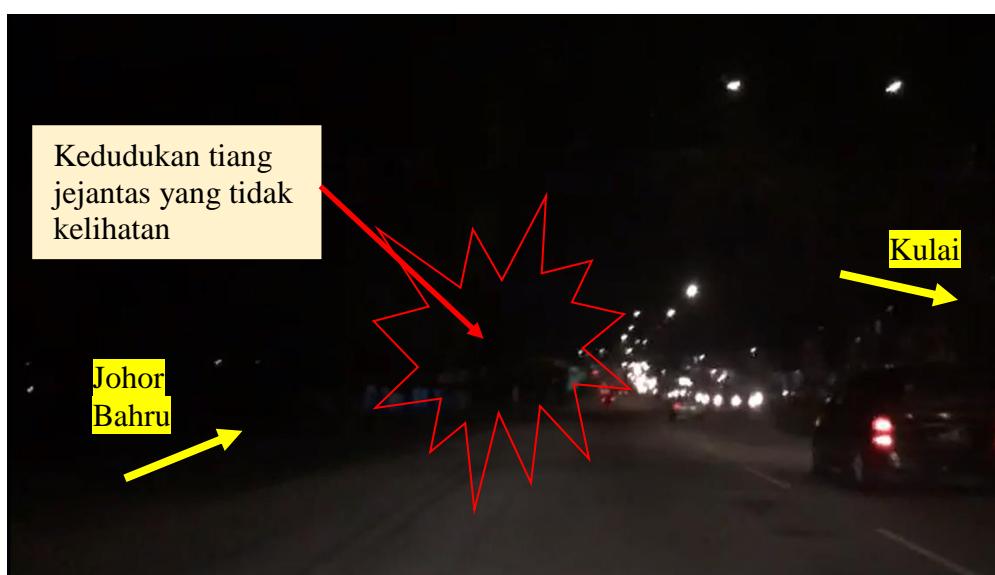
Berdasarkan pemerhatian pada waktu malam, didapati kawasan ini gelap berlampa. Keadaan ini berpotensi menyebabkan risiko untuk kenderaan melanggar *fixed object* yang berada di kawasan *clear zone*. Keadaan ini juga menjadi penyumbang kepada kemalangan yang berlaku kerana pencahayaan yang tidak mencukupi dan delinasi yang kurang (tandan jalan pudar) sekaligus mendorong untuk berlakunya kemalangan. **Rujuk Gambar 9**

Gambar 9: Keadaan malam gelap berlampa (ke arah Johor Bahru)

Semasa lawatan tapak pada waktu malam juga didapati tahap pencahayaan di kawasan tersebut adalah kurang. Oleh itu, adalah dicadangkan agar memastikan lampu dikawasan tersebut diselenggara bagi meningkatkan *visibility* pemanduan sekaligus membantu untuk mengurangkan kemalangan terutamanya pada waktu malam dan hujan.

- i. Menyelenggara lampu jalan di kawasan yang gelap berlampa.
