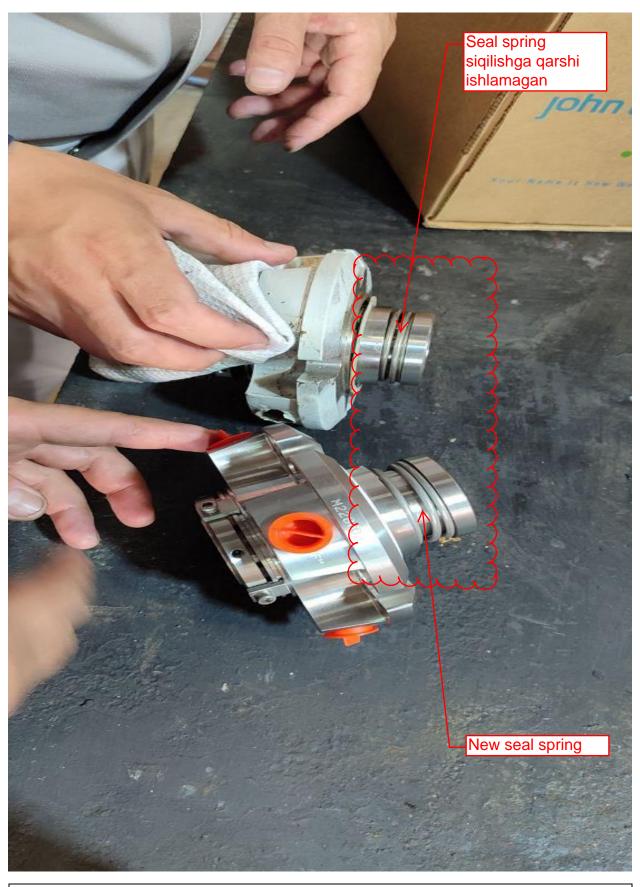
Seal yuzalarini bir biriga tortib turuvchi spring o'z funksiyasini bajarmay qolgan

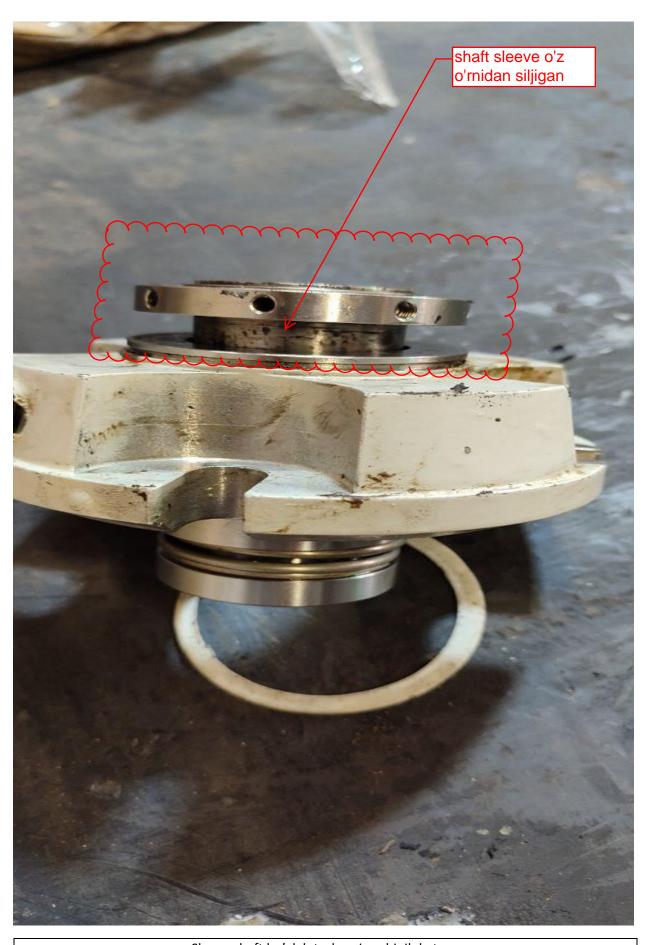
Sleeve shaft bo'ylab tashqariga chiqib ketgan
