Issue detail

INTERFERENCIAS DISEÑO NIVEL 3

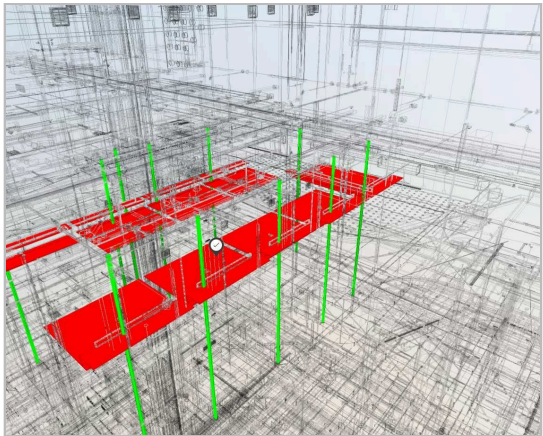
#81: NIVEL 3 CRUCE I. SANITARIA CON PLAFÓN

| Description | 19 interferencias entre NIVEL 3 en Designo_MEP.rvt - Vista General I. Sanitaria y Designo_MEP.rvt - Vista General I. Sanitaria |

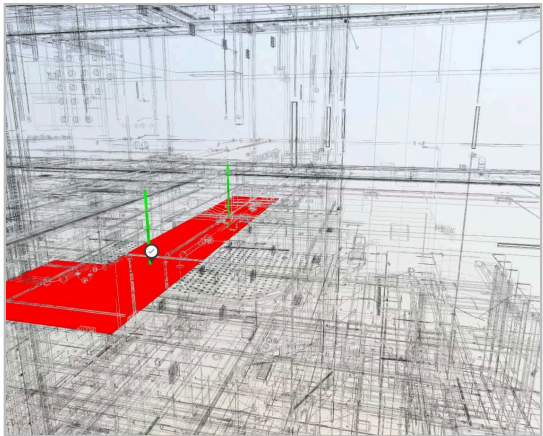
#80: NIVEL 3 y 2 objetos adicionales.

| Description | 2 interferencias entre NIVEL 3 en Diseño_MEP.rvt - Vista General I. Sanitaria y Diseño_MEP.rvt - Vista General I. PCI |

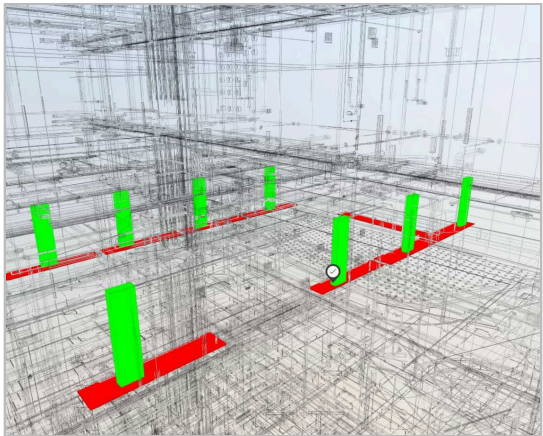
#78: NIVEL 3 y 8 objetos adicionales.

| Description | 8 interferencias entre NIVEL 3 en Designo_MEP.rvt - Vista General I. Sanitaria y Designo_MEP.rvt - Vista General I. HVAC |

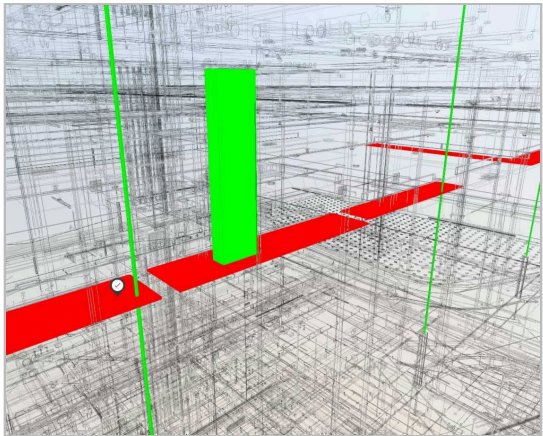
#77: NIVEL 3 CONDUIT CRUZA PLAFÓN

| Description | 4 interferencias entre NIVEL 3 en Designo_MEP.rvt - Vista General I. Sanitaria y Designo_MEP.rvt - Vista General I. Electrica_Alumbrado, Designo_MEP.rvt - Vista General I. HVAC |

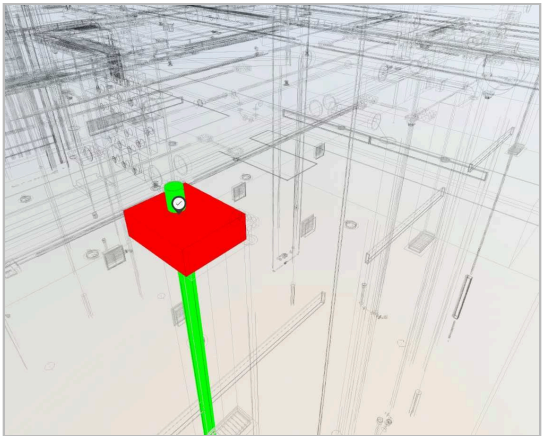
#75: Tubería sanitaria cruza ducto de HVAC

| Description | 1 interferencia entre Rectangular Duct [16933095] en Designo_MEP.rvt - Vista General I. Sanitaria y Designo_MEP.rvt - Vista General I. Sanitaria |

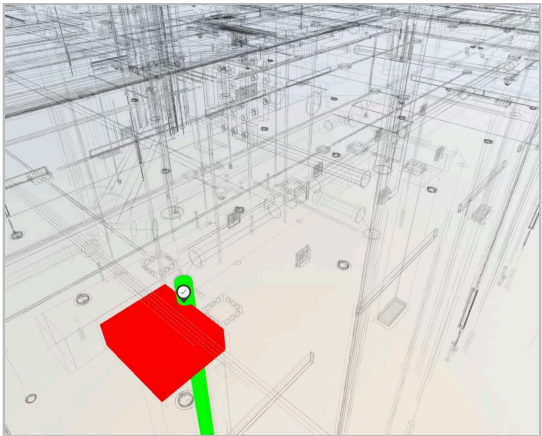
#74: Tubería cruza ducto de HVAC

| Description | 1 interferencia entre Rectangular Duct [16933011] en Designo_MEP.rvt - Vista General I. Sanitaria y Designo_MEP.rvt - Vista General I. Sanitaria |

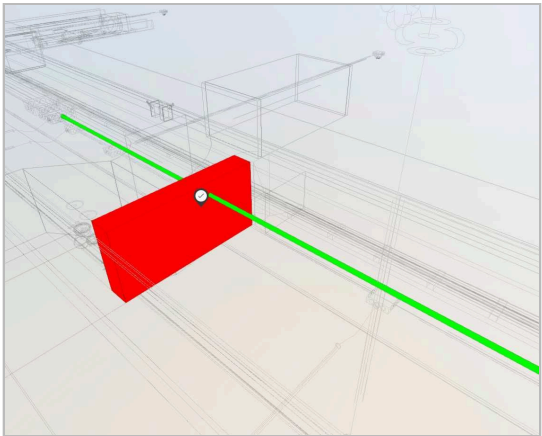
#73: Conduit cruza ducto de HVAC

| Description | 1 interferencia entre Rectangular Duct [16432427] en Designo_MEP.rvt - Vista General I. Sanitaria y Designo_MEP.rvt - Vista General I. Electrica_Alumbrado |

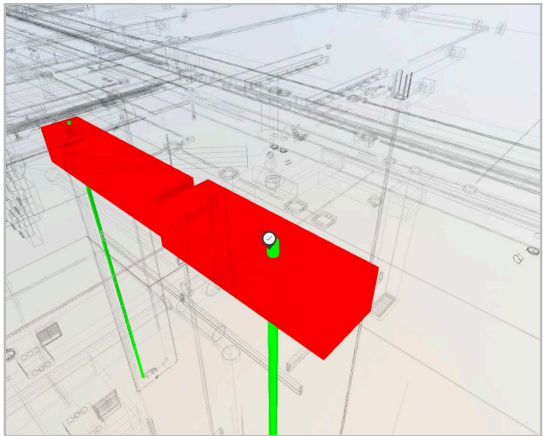
#72: Instalaciones Hidrosanitarias cruzan ducto de HVAC

| Description | <p>4 interferencias en total:</p> <p>1 interferencia entre Compuerta de Control De Volumen [15591188] en Designo_MEP.rvt - Vista General I. Sanitaria y Designo_MEP.rvt - Vista General I. Sanitaria</p> <p>2 interferencias entre Rectangular Duct [15585389] en Designo_MEP.rvt - Vista General I. Sanitaria y Designo_MEP.rvt - Vista General I. Electrica_Alumbrado, Designo_MEP.rvt - Vista General I. Hidraulica</p> <p>1 interferencia entre Rectangular Duct [15586298] en Designo_MEP.rvt - Vista General I. Sanitaria y Designo_MEP.rvt - Vista General I. Sanitaria</p> |

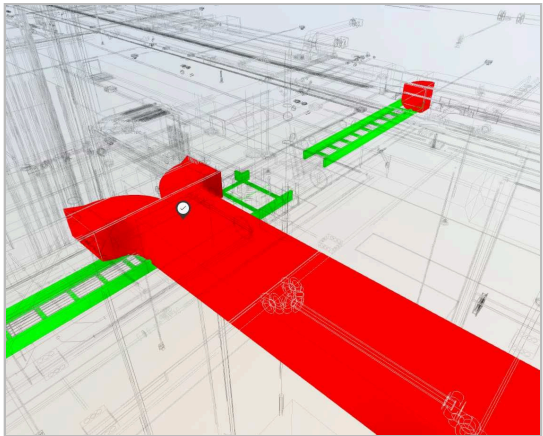
#71: Charola cruza ducto de HVAC

| Description | <p>10 interferencias en total:</p> <p>2 interferencias entre Codo Rectangular - Radius [16430010] en Designo_MEP.rvt - Vista General I. Sanitaria y Designo_MEP.rvt - Vista General I. Electrica_Alimentadores</p> <p>2 interferencias entre Codo Rectangular - Radius [16430070] en Designo_MEP.rvt - Vista General I. Sanitaria y Designo_MEP.rvt - Vista General I. Electrica_Alimentadores</p> <p>1 interferencia entre Codo Rectangular - Radius [16431096] en Designo_MEP.rvt - Vista General I. Sanitaria y Designo_MEP.rvt - Vista General I. Electrica_Alimentadores</p> <p>2 interferencias entre Rectangular Duct [15572721] en Designo_MEP.rvt - Vista General I. Sanitaria y Designo_MEP.rvt - Vista General I. Electrica_Alimentadores</p> <p>1 interferencia entre Transicion Rectangular - Angle [16430011] en Designo_MEP.rvt - Vista General I. Sanitaria y Designo_MEP.rvt - Vista General I. Electrica_Alimentadores</p> <p>1 interferencia entre Transicion Rectangular - Angle [16430071] en Designo_MEP.rvt - Vista General I. Sanitaria y Designo_ME...</p> |

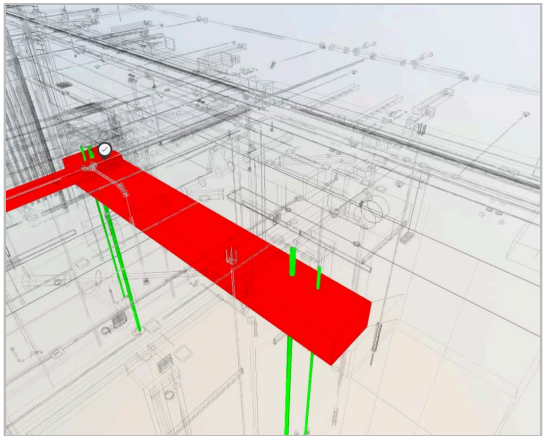
#69: Instalaciones hidrosanitarias cruzan ducto de HVAC

| Description | <p>5 interferencias en total:</p> <p>4 interferencias entre Rectangular Duct [15572721] en Designo_MEP.rvt - Vista General I. Sanitaria y Designo_MEP.rvt - Vista General I. Sanitaria, Designo_MEP.rvt - Vista General I. Hidraulica</p> <p>1 interferencia entre Rectangular Duct [15586084] en Designo_MEP.rvt - Vista General I. Sanitaria y Designo_MEP.rvt - Vista General I. Sanitaria</p> |

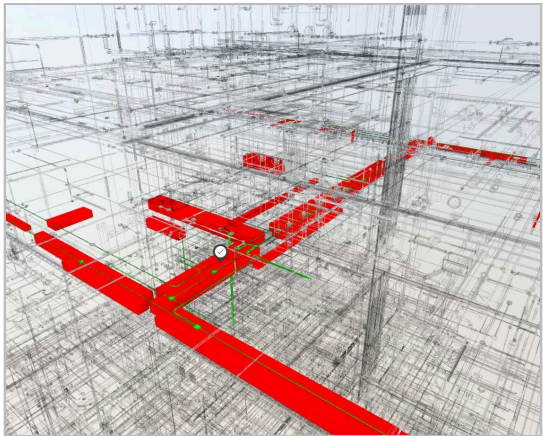
#62: Instalación Eléctrica cruza con I. HVAC

| Description | 126 interferencias entre NIVEL 3 en Designo_MEP.rvt - Vista General I. Sanitaria y Designo_MEP.rvt - Vista General I. Electrica_Alumbrado, Designo_MEP.rvt - Vista General I. PCI, Designo_MEP.rvt - Vista General I. Sanitaria, Designo_MEP.rvt - Vista General I. Hidraulica |
