1 CABEÇOTE EX-030 SEM MATRIZ — a fenda não está aqui; o «copo» que se vê é o bolso dele

2 GEDEON COMO ENTREGUE (02\_/Body\_A u Body\_B) — 1 sólido com 3 CASCA: bolso de pino selado

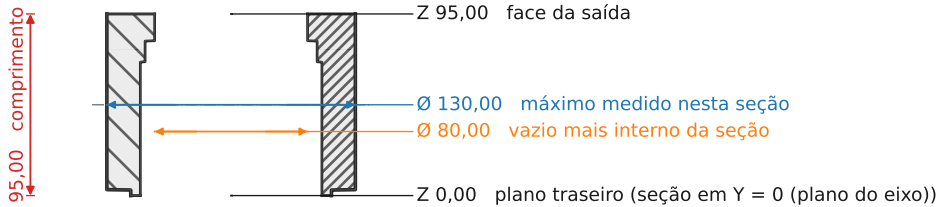
geometria: seção medida no STEP `Cabecote\_EX-030\_sem\_flange.step` (1 sólido, 1 casca, 11 faces, 610.588,2 mm³— reimportado e conferido). Não há matriz alguma neste arquivo. A fenda 75,00 × 1,50 com R0,75 vive na MATRIZ, não no cabeçote: o cabeçote só fura em escada Ø80 (nariz)→ Ø90 (degrau) → Ø95 × 70,00 (o bolso). É essa escada que, em corte, parece o copo da matriz — porque é o copo da matriz em negativo, e é o que faz a matriz passar pelo nariz sem tocar a fenda.

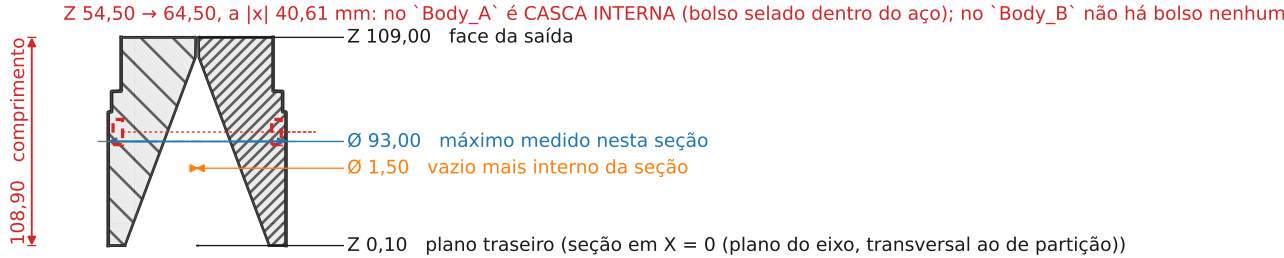
geometria: seção medida das duas metades de `02\_CAD\_Modelos\_Historicos/` abertas SÓ PARA LEITURA (regra 2), unidas para o corte (Au B = 469.156,8 mm³ contra A + B = 469.156,7 — se tocam no plano de partição, não se sobrepõem). O retângulo pontilhado é a zona do pino Ø1,78 × 10,00: no `Body\_A` ela é uma CASCA INTERNA— cavidade selada dentro do aço, que é o que abre como «peça corrompida» no CAD e o que não tem ferramenta que faça— e no `Body\_B` não há bolso nenhum. Envelope Ø93,00 × Z 0..109,00.

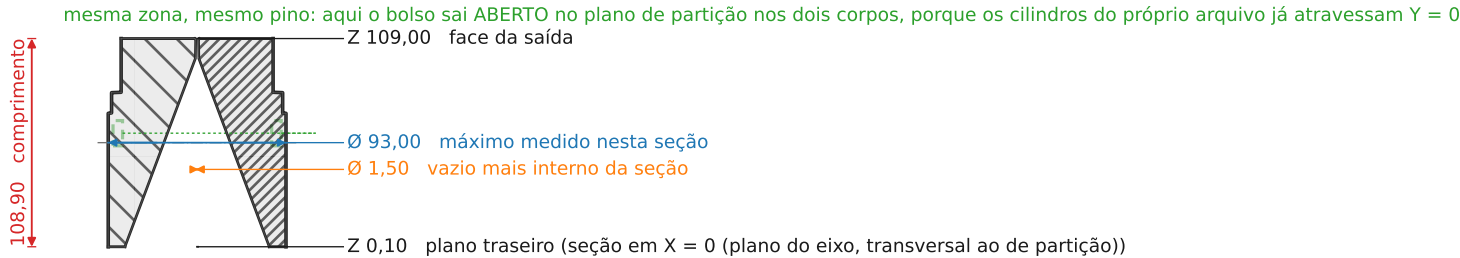
3 GEDEON RECONSTRUÍDA DO SEU BACKUP — mesmo envelope, bolso conjugado, 1 CASCA por sólido

geometria: `06\_CAD\_Cabecote\_EX-030/STEP/Gedeon\_Corrigida/MatrizGedeon\_Corrigida\_Body\_A/B.step`, re-corte de `02\_/matrizGedeonCerta.step` (o seu backup: 640.180,7 mm³ = as duas metades brutas de `MatrizGedeon.step`, diferença 0,000 mm³) com o canal próprio da Gedeon (213.790,0 mm³) e com os pinos do próprio arquivo dele. An B = 0,000000 mm³; metal no canal = 0,000000 mm³; validade BRepCheck True nos dois. Caixa externa idêntica à faixa 2— o que mudou é o bolso, não a peça.

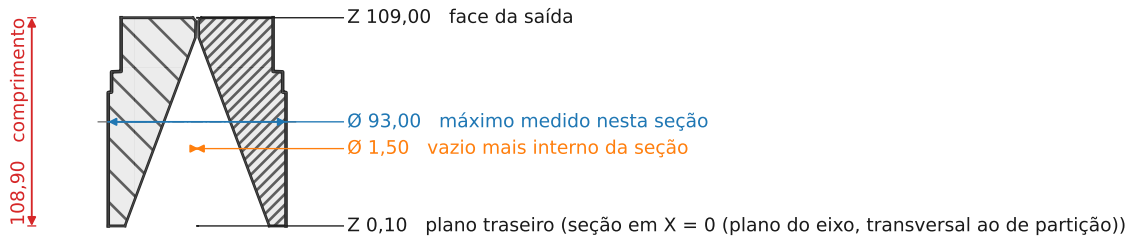
4 JONATHA v27 (o master aprovado) — compare com a faixa 3, no mesmo escalonamento

geometria: seção medida de `01\_CAD\_MatrizJonatha\_Oficial/MatrizJonatha.step` (2 sólidos, 469.001,7 mm³, cascas [3, 1]). As cascas são a mesma moléstia da Gedeon: bolso selado num corpo e ausente no outro — é o G-03 da auditoria, que a proposta v28.1 remedia abrindo os quatro bolsões no plano de partição dos DOIS corpos. Vista aqui para que a comparação seja no mesmo escalonamento, não de memória: o que as separa é medido na faixa 5— 155,1 mm³ de aço que a Gedeon tem na SAÍDA (Z 107,50→ 109,00) e que na Jonatha é o chanfro de 1,50 × 45°, mais 44,9 mm³ na zona dos pinos (Z 44,50→ 64,50). O funil não é a diferença: o canal da Gedeon cabe inteiro no da Jonatha (Gedeon— Jonatha = 0,0 mm³). Envelope idên

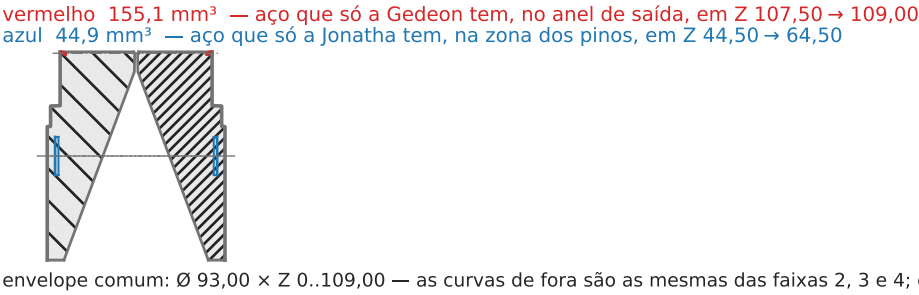
5 ONDE A GEDEON E A JONATHA DIFEREM — não são a mesma peça, e dá para ver onde

envelope comum: Ø 93,00 × Z 0..109,00 — as curvas de fora são as mesmas das faixas 2, 3 e 4; o que difere é interno e nas bordas, e é isto que responde "parece idêntica"

os dois blocos hachurados são os booleanos nos dois sentidos, medidos por `gerar\_gedeon\_corrigida.py` e aqui re-cortados em Y = 0 (é o plano onde os bolsos de pino aparecem). É isso que responde: as peças idênticas à Jonatha: a silhueta externa é a mesma porque o ENVELOPE é exigência do projeto (Ø93,00 × Z 0..109,00 idêntico); a diferença é interna, no caminho do plástico, o está
