Test pannelli fotovoltaici con obiettivo alimentazione Tlora GW by IU2RPO il 16 Agosto 2013

Premessa

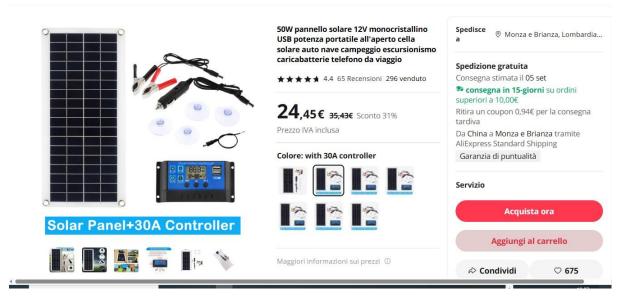
Impianto con pannello cinese da 50W

Messo in piedi il tutto notavo che la batteria da 12V di fatto si scaricava nel giro di tre giorni scendendo addirittura sotto gli 8V con conseguente blocco del regolatore di carica (richiede più di 8V per funzionare) anche se era garantita un'esposizione al sole per due ore il mattino e 4 ore il pomeriggio. La corrente di carica misurata dal Tlora via INO219 sui 12V non superava mai 280mA anche in piena esposizione solare. Altra nota dolente riguarda il regolatore di carica PWM dato per un consumo intorno a 10mA che in realtà ne richiedeva 25.

Intendendo restare su questa impostazione, volendola perfezionare con un controller MPPT al posto del PWM, trovo uno di questi oggetti a prezzo appetibile su Aliexpress e lo ordino.

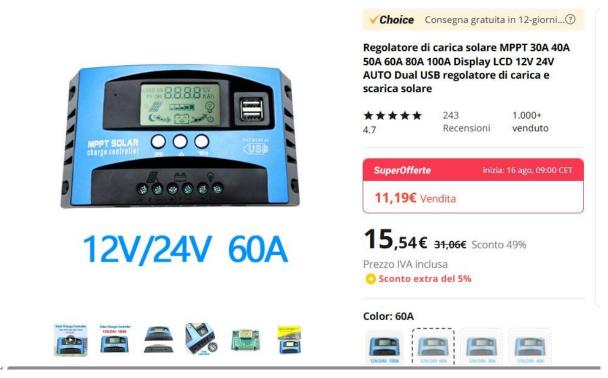
Rimpiazzo il controller PWM con questo ma le prestazioni rimangono le stesse e allora occorre necessariamente sostituire il pannello con un altro possibilmente più performante.

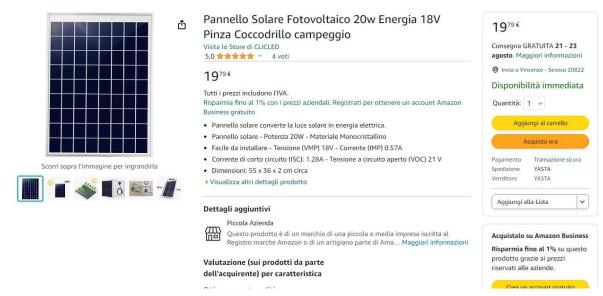
Il pannello mi arriva in tre giorni e le sue dimensioni, quanto a superficie, sono doppie rispetto a quello da "50W" (1960 cm^2 il 20W contro 860 cm^2 del "50W" strano vero?). Pannello arrivato il 14 Agosto, il 15 provo a fare un test prima di montarlo nell'impianto.

Alle 8:00 del mattino, giornata serena sole sorgente in vista, misuro la tensione a vuoto e sia in ombra che al sole risulta essere 20V come da aspettativa. Creo un carico da applicare al pannello costituito da due resistenza da 6.8 ohm 10W e lo alimento da pannello misurando la tensione ai suoi capi

- in ombra 4.5V per una potenza di 1.5W e una corrente di 330mA
- al sole tra le 08:00 e le 08:35 una serie di misure (via via che il sole si alza) danno da 13V / 12.4W a 14.8V per 16W con una corrente da 955mA a 1088mA
- nel pomeriggio intorno alle 16:00 rifaccio una misura sotto il sole e trovo 15.72V per 18.2W e corrente di 1156mA

Il test mi pare coerente con le caratteristiche pubblicizzate dal fornitore e mi lascia ben sperare che il controller MPTT sarà in grado di garantire di mantenere in carica la batteria da 12V 7Ah dell'impianto.

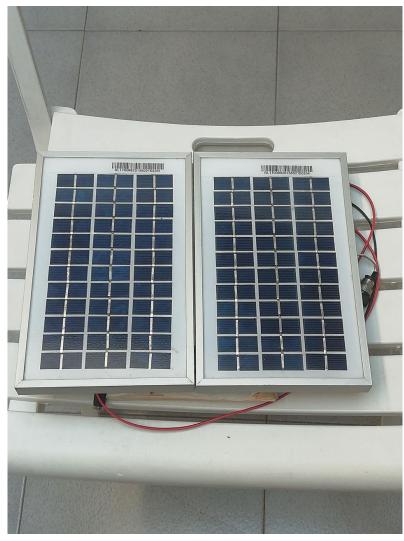
Test pannello da 6W ex ripetitore VHF

Avendo in casa un pannello solare da 6W / 20V (22*27 cm = 594 cm^2) industriale recuperato da una stazione ripetitrice VHF dismessa provo questo test:

La misura fatta su carico da 13,6 ohm in pieno sole alle 16:30

PotenzaTensione sul caricoCorrente nel caricoTensione a vuoto188 mW1.6 V118 mA21 V

La cosa che mi risulta strana è che il pannello industriale da 6W sia in grado di trasferire una potenza pari solo a 3,1% dei 6W previsti. La stessa osservazione, sebbene temperata dal fatto che molti pannelli cinesi siano degli imbrogli, vale per il pannello da "50W" che trasferisce solo il 2% di questa potenza (1W).
