## 2.4 Level automatisierten Fahrens

## 2.5 Zielsetzungen der Forschungsarbeit

## 6 Technische Untersuchungen an Fahrzeugen

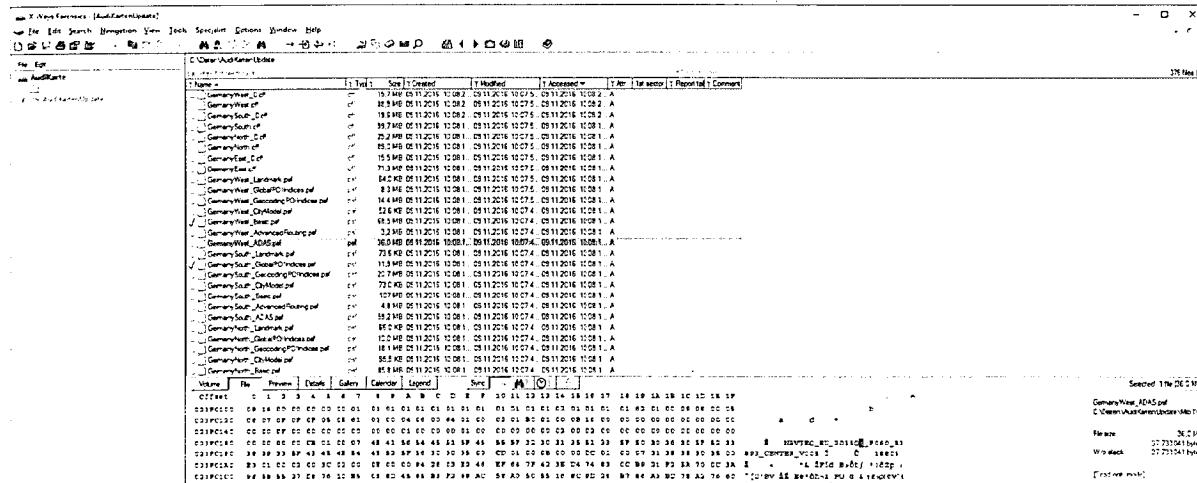
Schaut man sich das zum Zeitpunkt der Untersuchung (Heruntergeladen am 09.10.2016) aktuellste und über das Audi Portal ladbare Kartenupdate mit einem Hex-Editor etwas genauer an, so stellt man fest, dass das als Version 2016/2017 deklarierte Kartenupdate offenbar Daten aus Q3/2015 enthält (Datei GermanyWest\_ADAS.psf).

Abbildung 164: Versionskennung im Kartenmaterial von Q3/2015

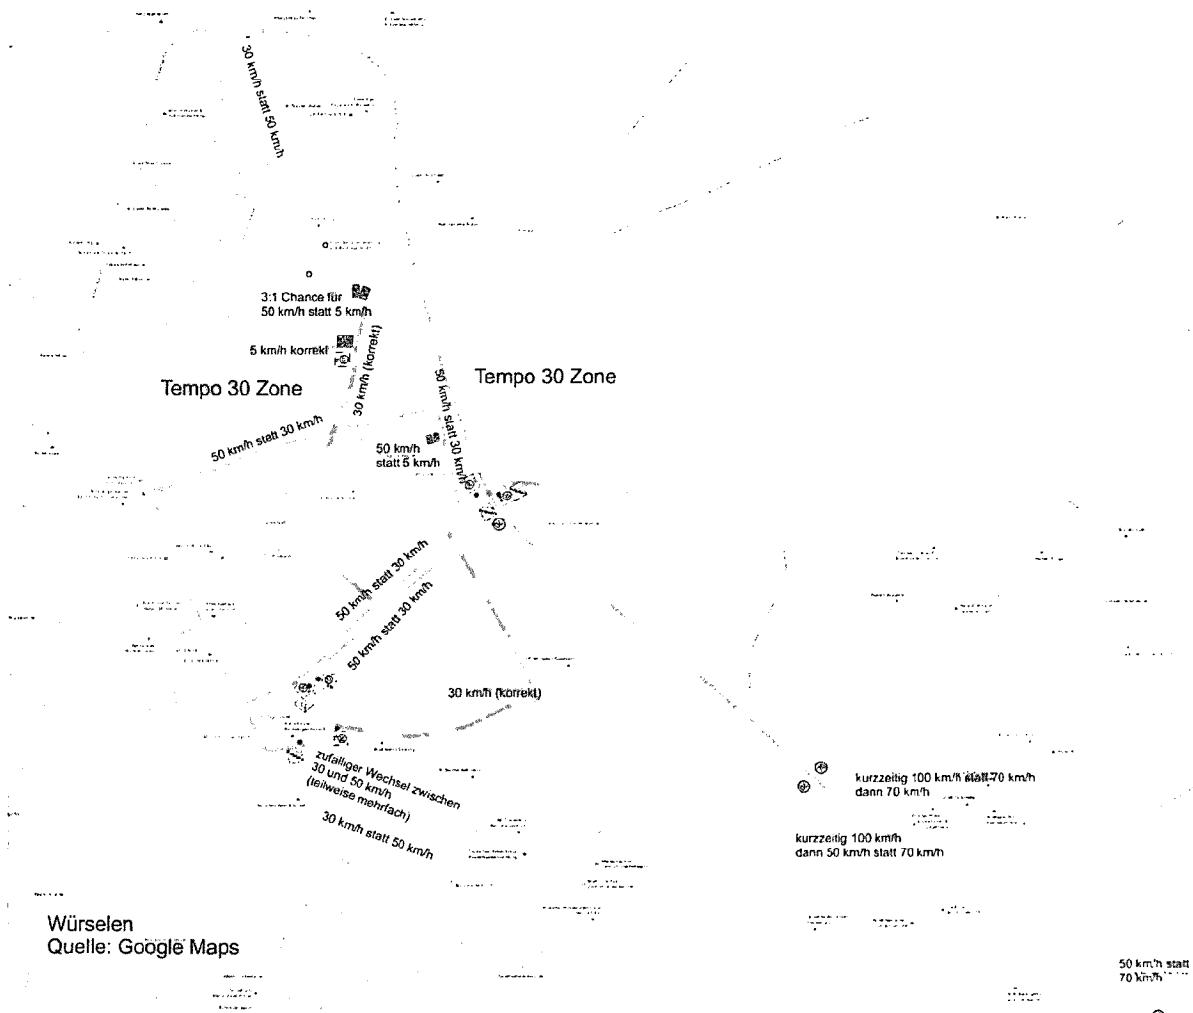
Beim Befahren des Willy-Brandt-Rings in Richtung Aquana Freizeitbad aus Richtung Gewerbegebiet Würselen kommend zeigt das System das hinter dem Ortsausgangsschild stehende Schild 70 km/h korrekt an, zeigt dann aber in der darauffolgenden Linkskurve 50 km/h an und bremst den Wagen bei aktiviertem ACC auf 50 km/h ab, obwohl weder ein Ortseingangsschild noch ein entsprechendes Tempolimit vorhanden ist.

Abbildung 166: Fehlerhafte Tempolimiterkennung in Würselen

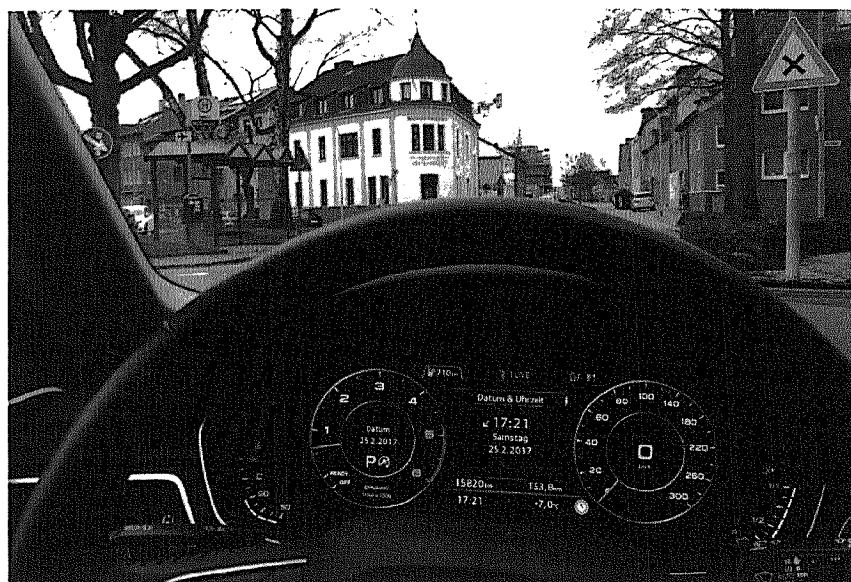
Die zahlreichen Fehldetektionen und vor allem das oft nicht reproduzierbare Verhalten entbehren nicht einem gewissen Unterhaltungswert. Sie dienen jedoch nicht dazu, das Vertrauen in diese System zu stärken, wie hier ein recht aktuelles Beispiel mit einer nun neuen Detektion von 5 km/h in der 30er Zone zeigt, die ansonsten bisher immer mit 50 km/h ebenso falsch eingestuft wurde (Würselen Bahnhofstrasse vor Einmündung Nordstraße).

Abbildung 167: Detektion von 5 km/h in 30er Zone, die sonst mit 50 km/h detektiert wird

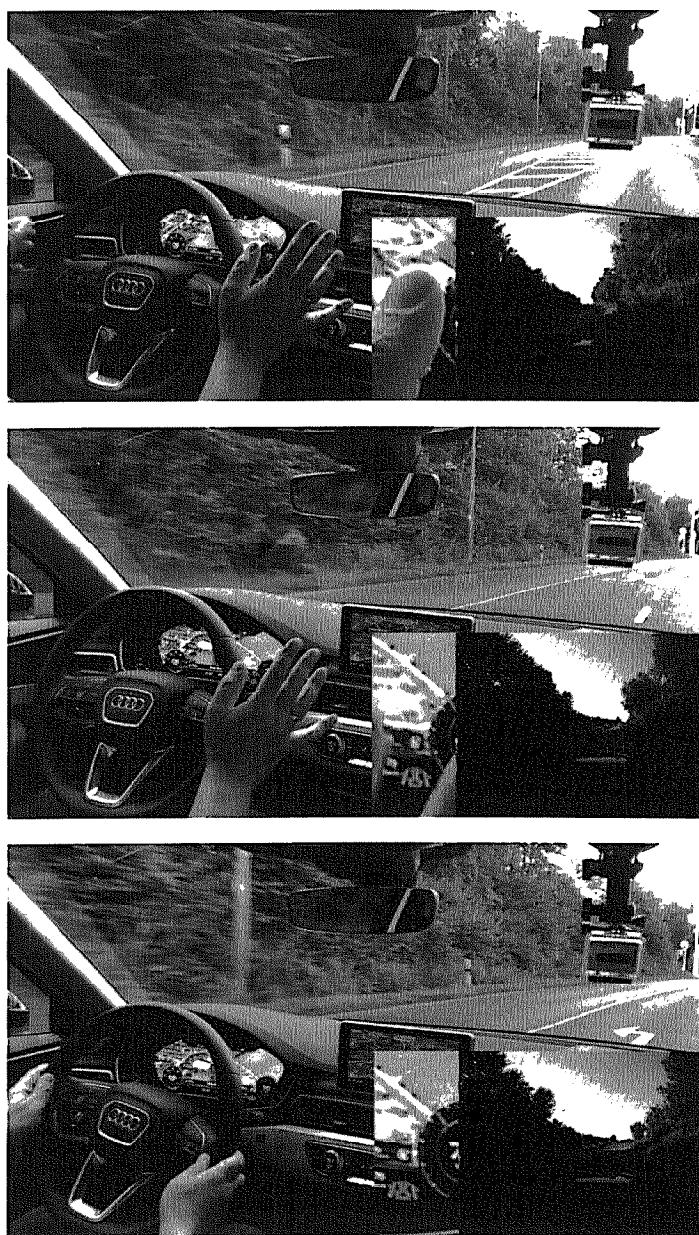
Da der Wechsel zwischen Erkennen und Nicht-Erkennen der Fahrbahnmarkierungen fließend ist, muss der Fahrer also ständig prüfen, ob die Symbole noch aktiv sind. Bei Regen und Dunkelheit sowie in Baustellen mit gelben Markierungen, also dann, wenn so ein Assistenzsystem seine Daseinsberechtigung besonders verdient, funktioniert das System noch unzuverlässiger. Hier sind sogar komplette Systemausfälle zu beobachten (analog auch beim ACC bei extrem schwachen Schneefall oder starkem Regen zu beobachten). Schlimmer noch wiegt, dass selbst bei besten Bedingungen eine fehlerhafte Führung des Fahrzeugs zu beobachten ist. So konnte der Autor mit einem Vergleichsfahrzeug Audi A4 Allroad Baujahr 2016 in Würselen K 30 Abfahrt Aquana zur Friedrichstraße reproduzierbar ein Lenkmoment beobachten, welches das Fahrzeug aktiv über eine durchgezogene Linie auf eine Sperrfläche bis in den Gegenverkehr führte.

Abbildung 168: Bildsequenz aktives Überfahren Sperrfläche

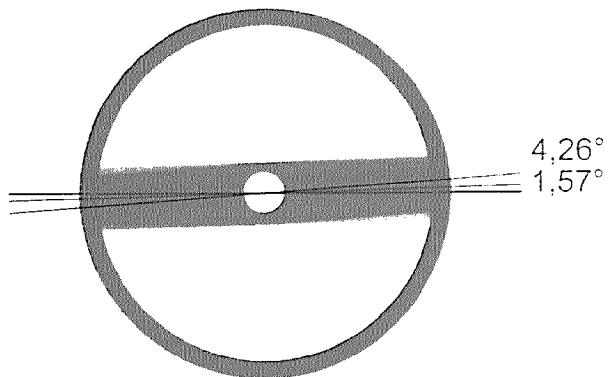
Fasst man die Absolutwert (ohne Vorzeichen) Blockweise für ca. 30 Sekunden zusammen und ermittelte daraus den jeweiligen Maximalwert, so erhält man für den Teilbereich der Messstrecke, (ohne enge Kurven) die auf der nächsten Seite dargestellten maximalen Lenkausschläge in Grad. Man erkennt, dass der Lenkradausschlag bei aktiviertem LaneAssist mit  $4,26^\circ$  um etwa 171% höher liegt (also fast das Dreifache) als beim menschlichen Fahrer, der im Schnitt  $1,57^\circ$  Lenkbewegung vornimmt. Diese Lenkbewegung wird vom Fahrer im Lenkrad deutlich wahrgenommen und als störend empfunden. Teilweise ist die Schlingerbewegung so stark, dass sie auch optisch anhand des Fahrwegs von Beifahrern und Außenstehenden wahrgenommen werden kann.

Abbildung 171: Unterschiedlicher Lenkradausschlag

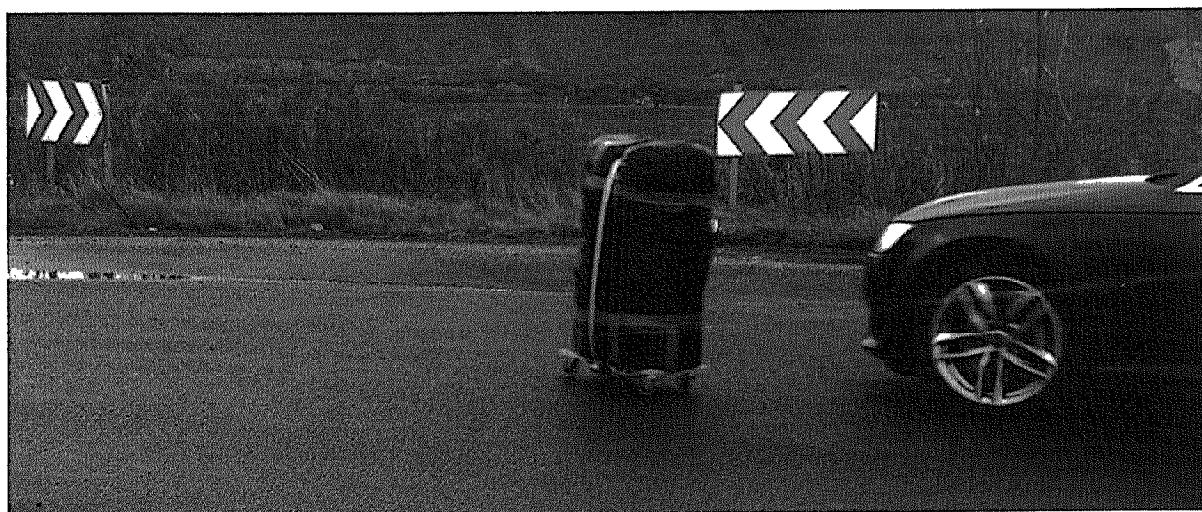
Das Funktionieren des sogenannten Abbiegeassistenten, der im Fahrzeug des Autors im Assistenzpaket Tour enthalten ist, konnte hingegen weder im Alltag noch bei konkret bei Tests mit einem Dummy-Objekt eine Auslösung festgestellt werden. Dieses System soll vor drohenden Kollisionen mit dem Gegenverkehr beim Linksabbiegen schützen. Bei Tests wurde zunächst eine Schaumstoffrolle auf einem Rollbrett von einem Helfer als simulierter Gegenverkehr links am Testfahrzeug vorbeigezogen. Trotz gesetztem Blinker konnte keine Warnung oder Notbremsung des Pre-Sense-Systems festgestellt werden. Das Fahrzeug wäre ohne manuelle Bremsung in den Schaumstoffkörper hineingefahren. Auch bei Tests mit einem mit Alufolie umwickelten Körper reagierte das Pre-Sense-System nicht. Erst unmittelbar (wenige Zentimeter) reagierte der Parkassistent mit dem typischen Piepsen, was nichts mit dem Pre-Sense-System zu tun hat.

Abbildung 173: Abbiegeversuch mit Dummy-Objekt

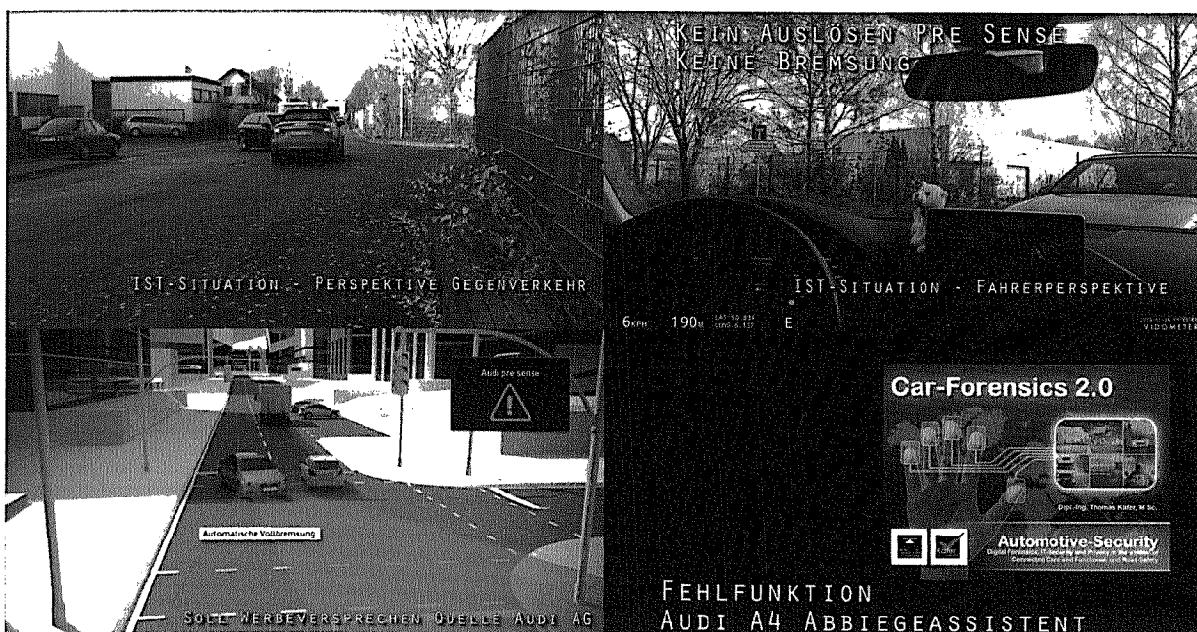
In einer exakt wie in der Werbevisualisierung nachgestellten echten Situation auf der Straße wurde das Testfahrzeug (jeweils oben im Bild) jedoch nicht gebremst bzw. der Fahrer gewarnt.

Abbildung 175: Auszug aus dem Video zu den Fahrversuchen ([www.Car-Forensics.de](http://www.Car-Forensics.de))

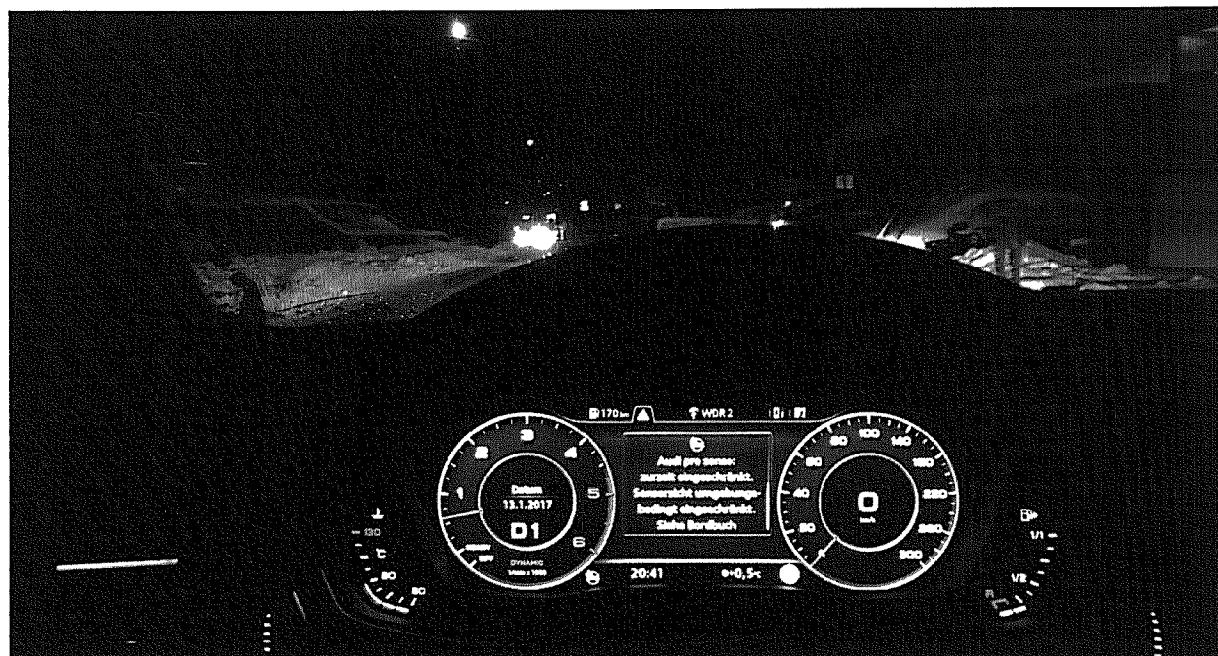
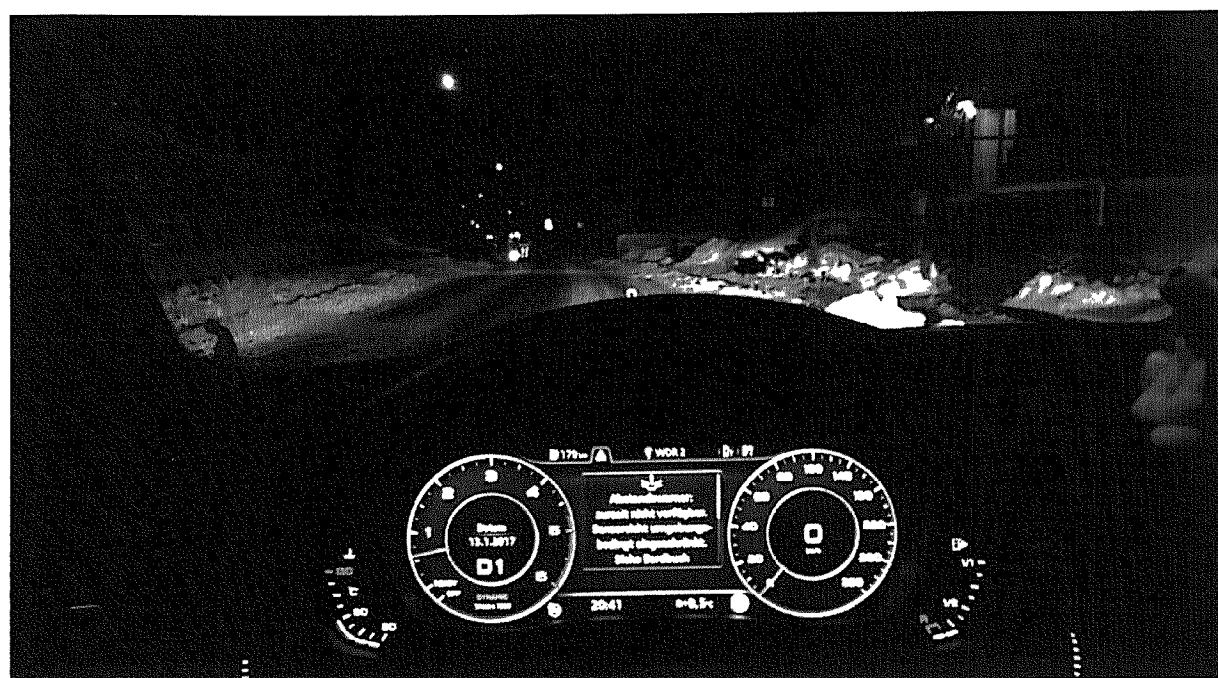
Bei schlechten Witterungsbedingungen kommen Assistenzsysteme – wie hier im Beispiel des Audi A4 Baujahr 2016 – komplett an ihre Grenzen. Starker Regen oder etwas stärkerer Schneefall lassen bereits das Abstandsradsystem ausfallen und eine nur leicht schnee-bedeckte Fahrbahn stellt ein Spurhaltesystem vor ein unlösbare Problem. Und aus unerfindlichen Gründen arbeitet dann auch das Pre-Sense-System nicht mehr. Das ist umso bedauerlicher, als das der Fahrer gerade in solchen schwierigen Situationen auf einen elektronischen Helfer gerne zurückgreifen würde. Wie sollen damit erst vollständig automatisch oder autonom fahrende Fahrzeuge umgehen? Sind das nur Schönwettersysteme und braucht man dann im Winter ein „altes“ Auto, welches sich noch herkömmlich bewegen lässt?

Abbildung 176: Ausfall der Audi Assistenzsysteme bei Schnee

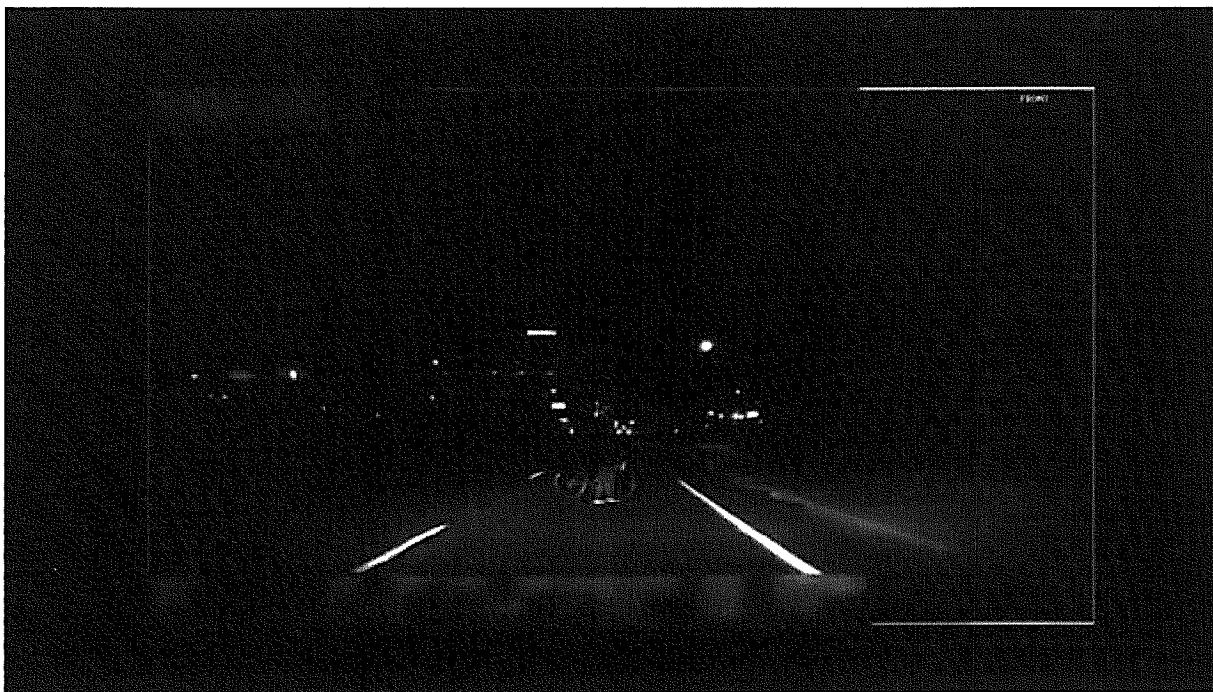
Besonders auffällig ist nach einer ersten Sichtung des im Internet frei verfügbaren Videomaterials zu dem Crash, dass gerade das Bild der Frontkamera sehr dunkel ist und die Fußgängerin tatsächlich erst unmittelbar vor dem Zusammenprall aus dem Schatten herauszutreten scheint. Das nährt zunächst die These, dass der Unfall auch für einen menschlichen Fahrer unvermeidbar gewesen wäre:

Abbildung 181: Ausschnitt Dashcam-Video (Quelle YouTube - Auflösung 636 x 360 px)

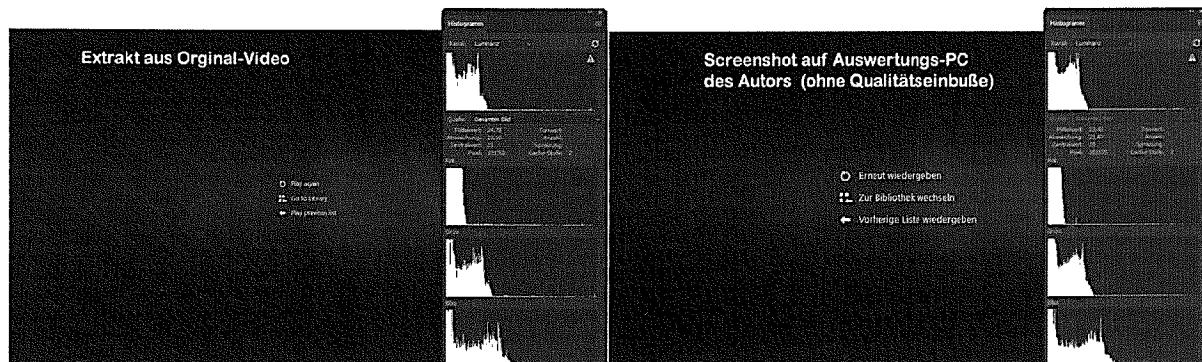
Äußerst fraglich ist also, warum nicht die digitale Ausgangsdatei in der höchstmöglichen Auflösung verwendet wurde. Man könnte unterstellen, dass das Video bewusst auf einem PC abgespielt wurde und hierbei bereits Helligkeits- und Qualitätsreduzierungen absichtlich oder mindestens fahrlässig in Kauf genommen wurden.

Abbildung 184: Vergleich reduzierte Qualität Polizei-Video zu möglicher Auflösung/Helligkeit

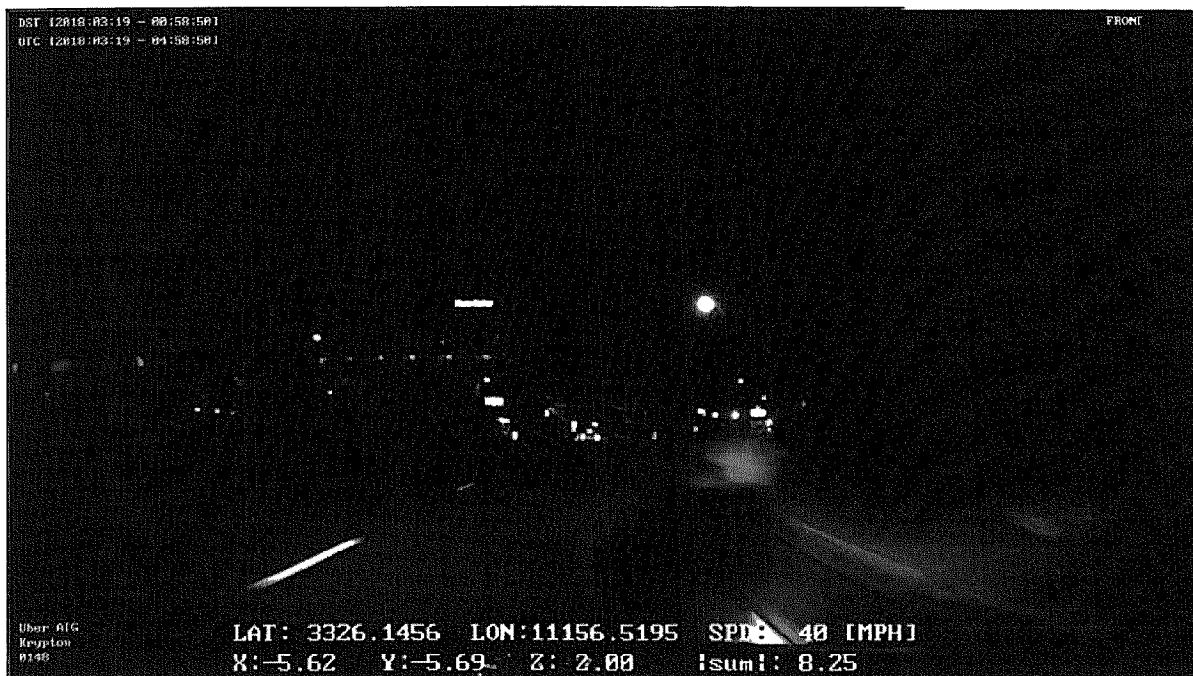
Abbildung 186: Bild aus dem Polizeivideo unmittelbar beim Aufprall

Die Werte X, Y und Z geben mutmaßlich die Beschleunigung in der Längs- und Querachse bzw. senkrecht nach unten (Erdbeschleunigung) an und mit dem Wert „sum“ wird daraus eine Vektorsumme (mathematisch Betrag) für die resultierende Beschleunigung ermittelt. Mit 8,25 m/s<sup>2</sup> ist dieser Wert gegenüber den Normalwerten bei einer Fahrt deutlich erhöht und zeigt auf den Aufprall hin.

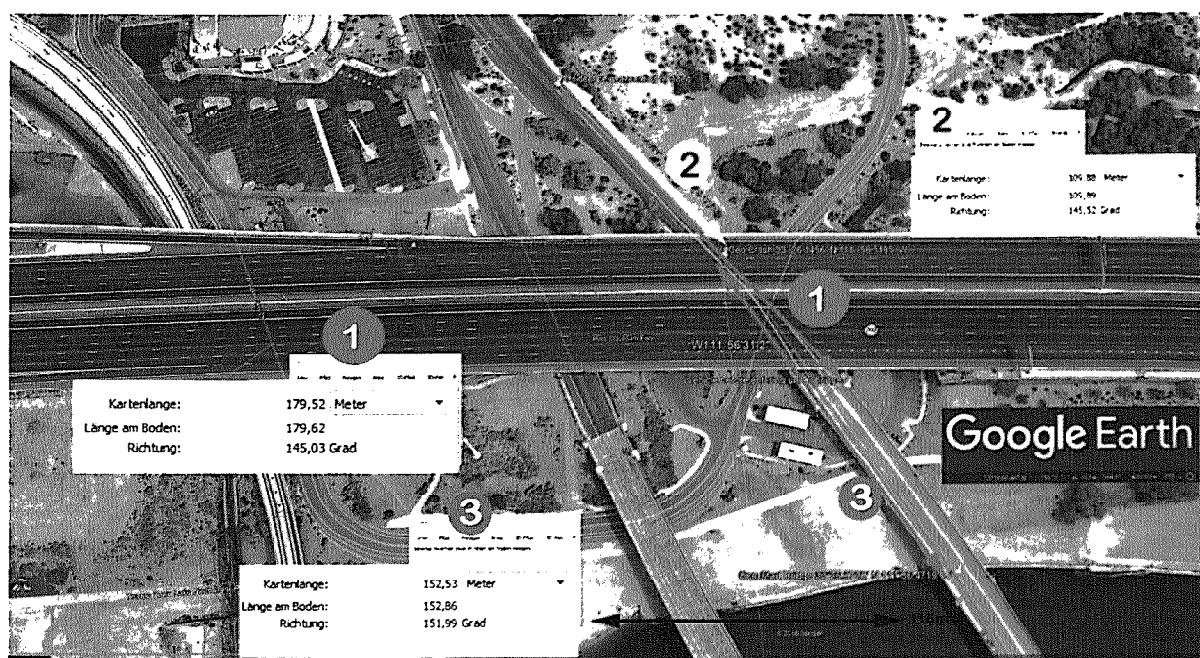
Abbildung 187: Abweichung angebliche Geo-Position zu tatsächlicher Position

Deutet man die Werte jedoch als Grad und Minuten und hierbei die Minuten als Dezimalwert mit Nachkommastellen, so führt das zu  $33^{\circ} 26.1456'$  N  $111^{\circ} 56.5195'$  W. Dieser Wert ist plausibel, da er auf dem Fahrweg des Fahrzeugs liegt. Jedoch beträgt der Abstand zum tatsächlichen Unfallpunkt zu diesem Zeitpunkt rd. 108 m (Strecke 2 in Abbildung 187).

Das Pärchen der angegebenen Geo-Koordinaten ergibt gem. mit Google Earth eine Strecke von rd.  $s_{Geo} = 152 \text{ m}$ <sup>176</sup> (Strecke 3 in Abbildung 187). Das Pärchen der gem. Video ermittelten Geopositionen ergibt rund  $s_{Video} = 179 \text{ m}$  (Strecke 1 in Abbildung 187). Laut Timecode im Video dauert die Fahrt zwischen diesen beiden Punkten exakt  $t = 10$  Sekunden. Somit ergeben sich folgende Geschwindigkeiten:

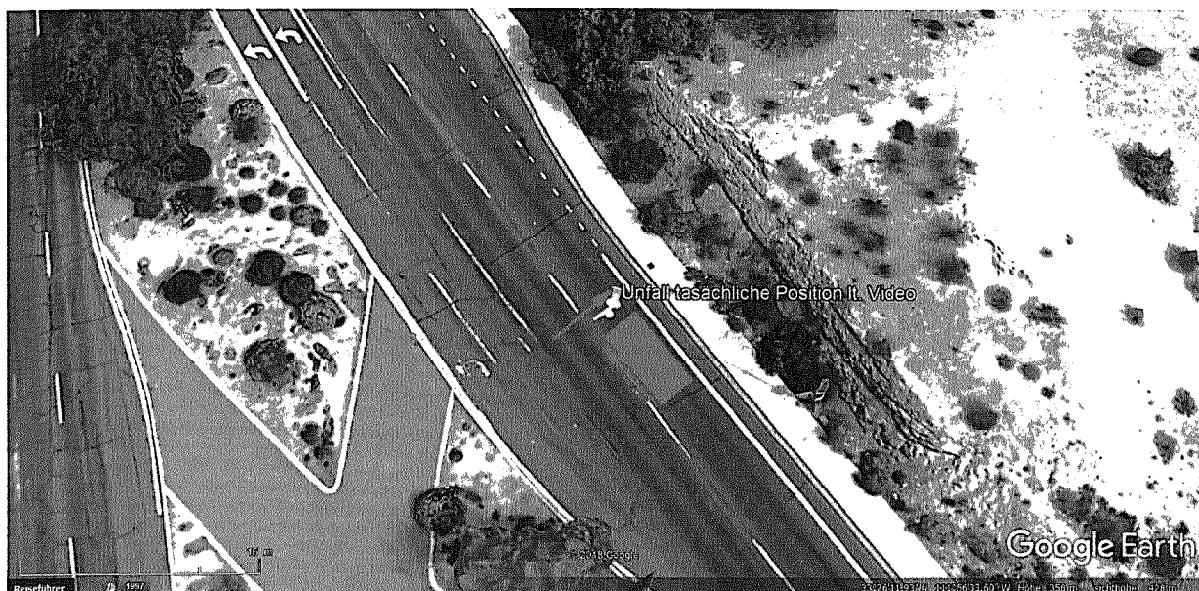
Abbildung 188: Kartierung des Unfalls mittels Google Earth

D.h., das Fahrzeug hat in den letzten 70 m vor dem Aufprall eine Geschwindigkeit von etwa 45 mph gehabt. Laut Anzeige im Video (Metadaten) beschleunigte das Fahrzeug in diesem Bereich von 34 mph auf ca. 40 mph unmittelbar beim Aufprall und erhöhte die Geschwindigkeit dann noch auf 42 mph nach dem Unfall. Letzteres ist vollkommen unplausibel, da das bedeuten würde, dass das Auto beim Überfahren des Opfers noch mal Gas gegeben hätte. Tatsächlich wird es allein durch den Aufprall abgebremst worden sein.

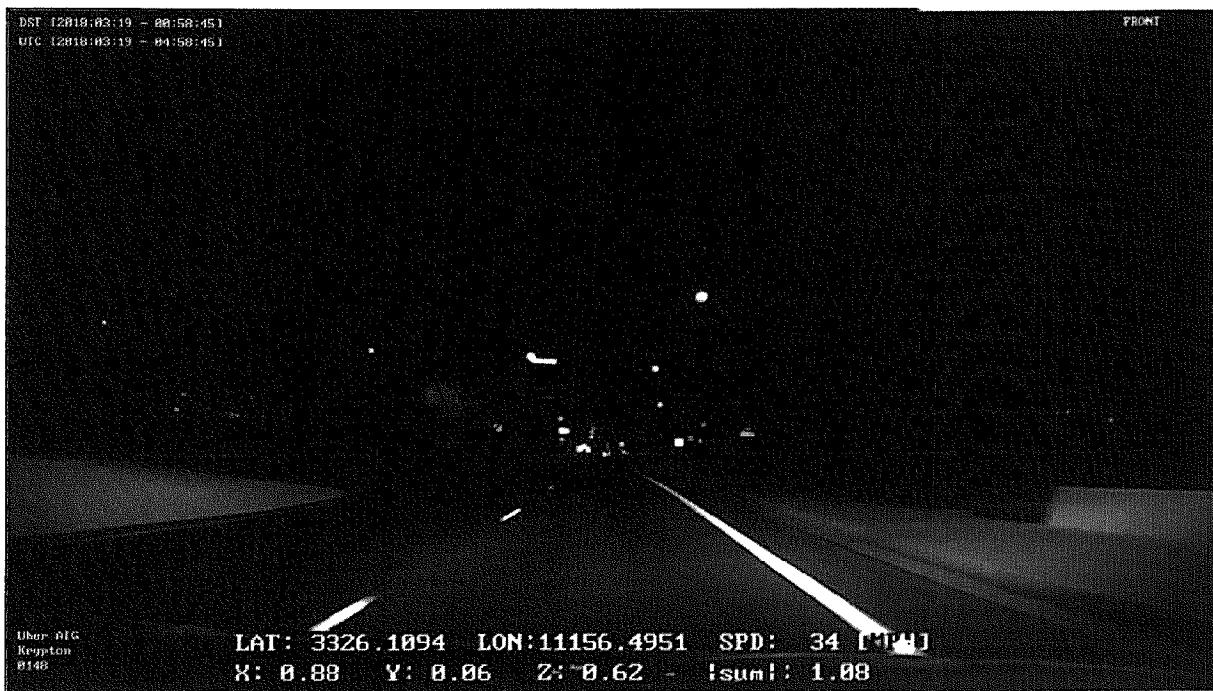
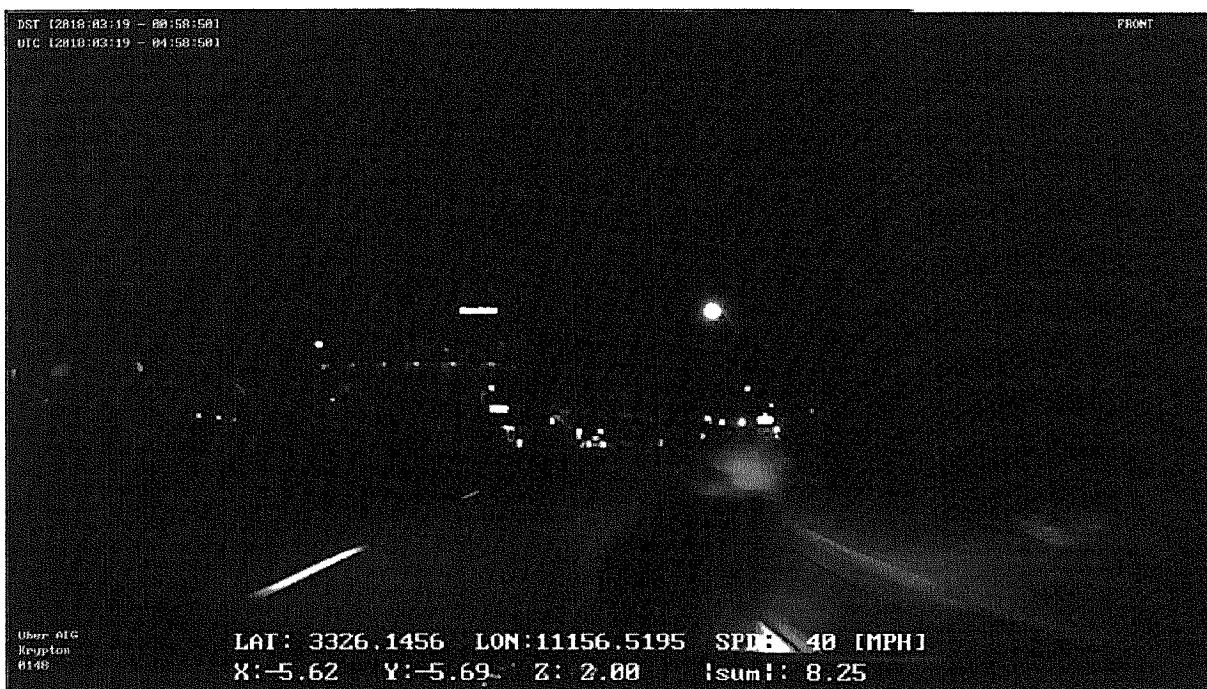
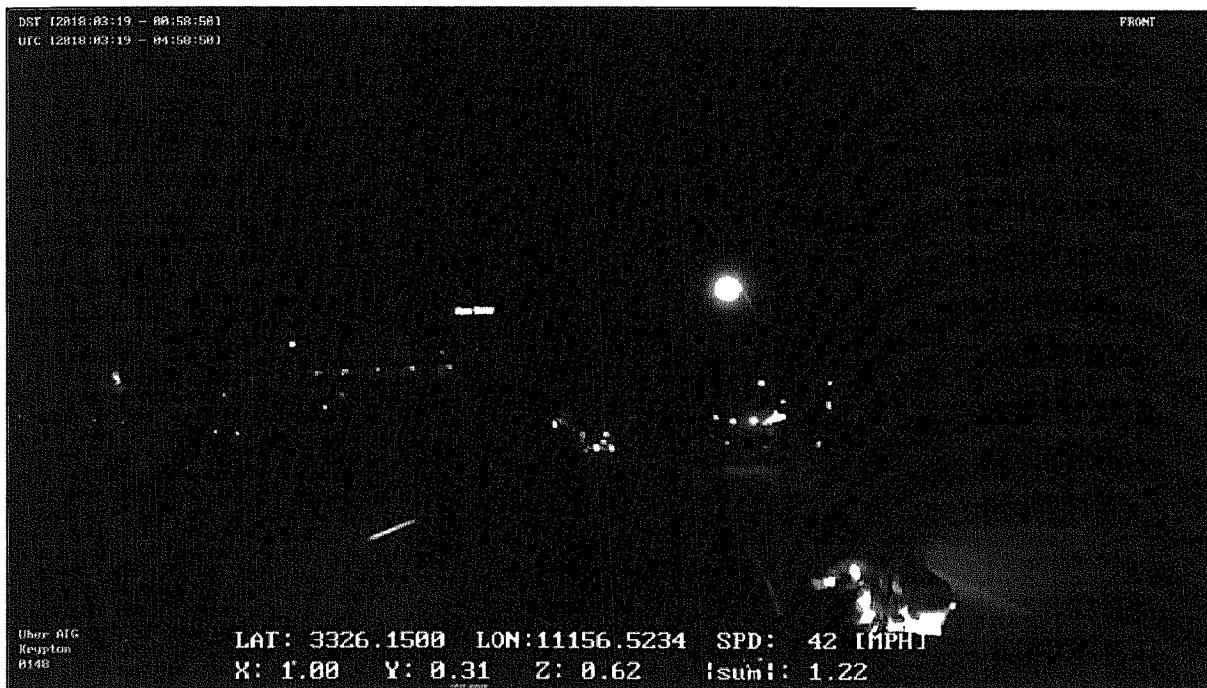
Durch die Erkenntnisse auf der vorherigen Seite erklärt sich aber auch dieser scheinbare Widerspruch. Die im Video eingeblendeten Geschwindigkeitswerte sind im Gegensatz zu den zeitnah erfassten Beschleunigungswerten X, Y und Z um mehrere Sekunden veraltet und beziehen sich auf den Fahrweg rund 76 m bis 108 m weiter vor dem Unfall. Dass das Fahrzeug dort beschleunigt hat, ist auch plausibel, da ab dem Unterfahren der Brücke das Speed-Limit von 35 mph auf 45 mph angehoben wurde, wie gleich gezeigt wird.

Damit kann mit hoher Wahrscheinlichkeit davon ausgegangen werden, dass das Fahrzeug zum Zeitpunkt des Unfalls zwischen 42 und 45 mph schnell war. Nun wurde auch seitens der Polizei zunächst behauptet, dass an dieser Stelle ein Tempolimit von 35 mph besteht. Damit wäre das Fahrzeug automatisiert zu schnell gewesen.

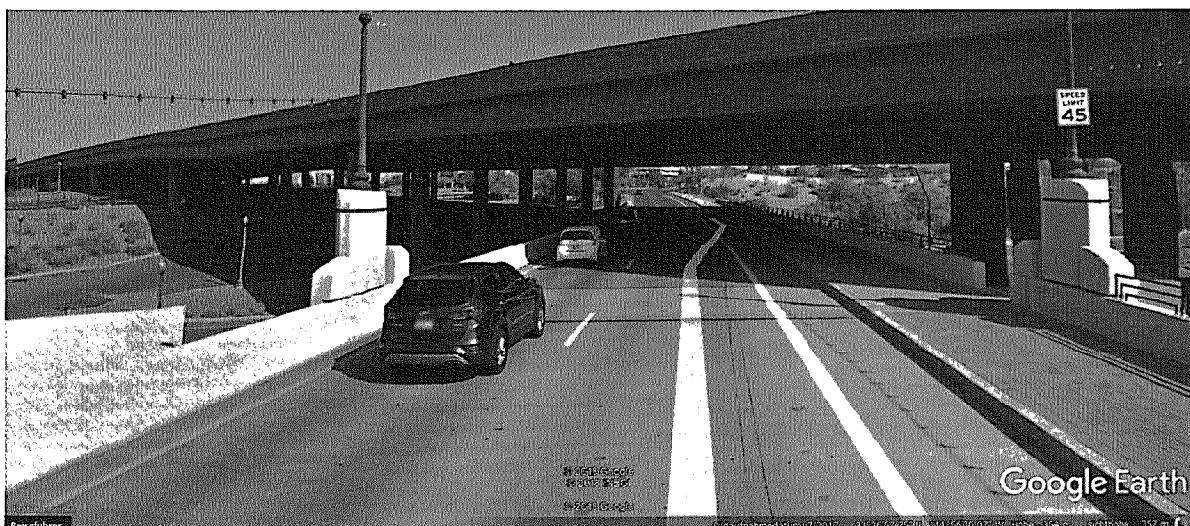
Abbildung 192: Google-Streetview Aufnahme des 45 mph-Schildes bei Tag

Zum einen liefert Google Earth in der Streetview-Ansicht ein vollkommen klares Bild der Beschilderung vor der Brücke (also ca. 200 m vor dem Unfallpunkt). Das Bild stammt von Juli 2017 (also deutlich vor dem Unfallzeitpunkt). Aber auch auf dem Unfallvideo ist das 45 mph-Schild gut erkennbar:

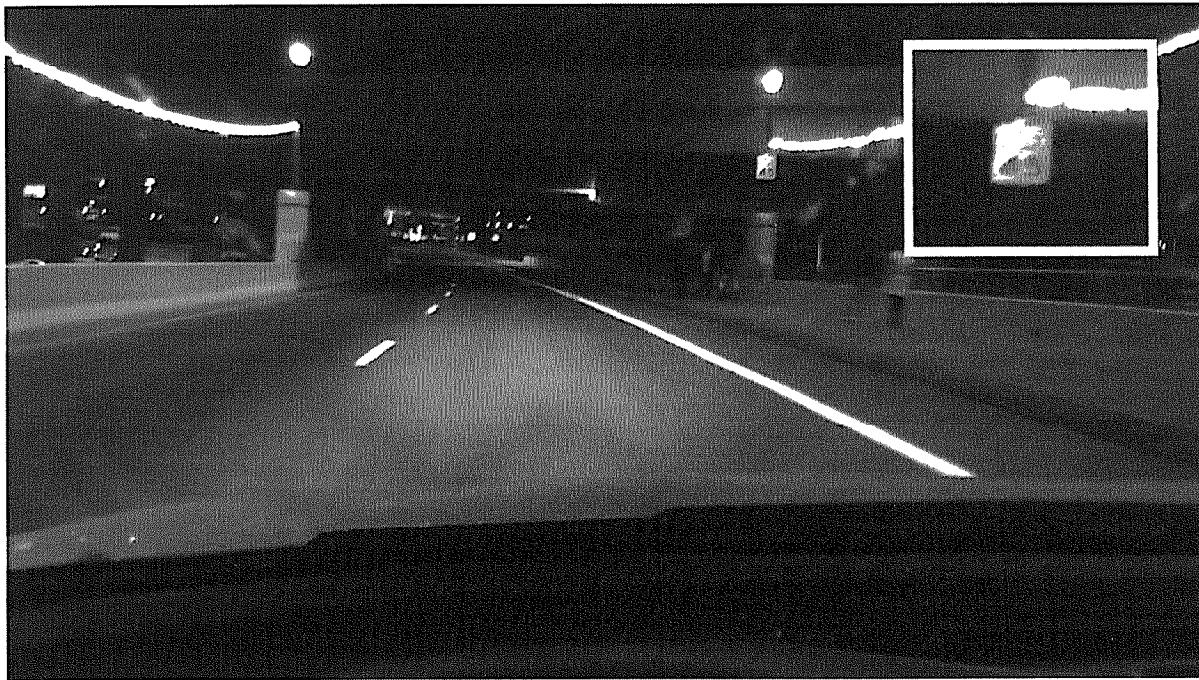
Abbildung 194: Aufnahme des 45 mph-Schildes aus einem Vergleichsfahrzeug bei Nacht.

Und auch auf einem weiteren im Internet aufgetauchten Video der Situation bei Nacht (aufgenommen am 21.03.2018 von Brian Kaufman<sup>178</sup> erkennt man die 45 mph-Limitierung<sup>179</sup>.

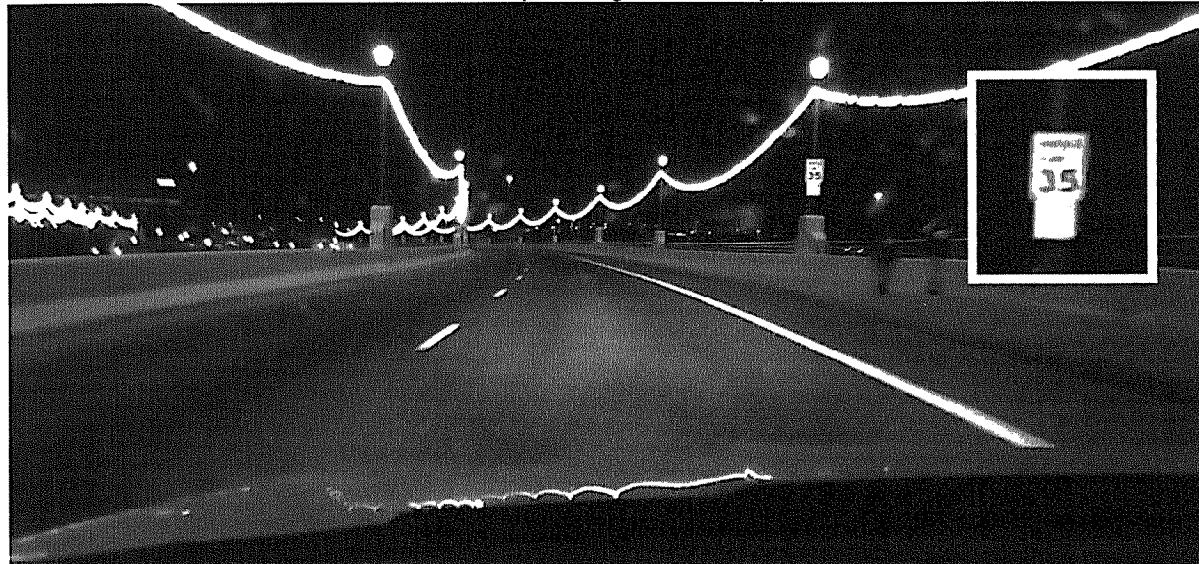
Abbildung 195: Aufnahme des vorherigen 35 mph-Schildes aus Vergleichsfahrzeug bei Nacht

Aus demselben Video kann man zudem zu Beginn der Fahrt erkennen, dass mehrere hundert Meter vor der Brückenunterquerung ein 35 mph-Limit besteht:

Da dieses Video auch den Bereich hinter dem Unfall zeigt, wird deutlich, dass nach dem 45 mph-Limit bis zum Unfallpunkt keine neue abweichende Geschwindigkeitsbeschränkung besteht. Damit ist bewiesen, dass am Unfallort eine Limitierung von 45 mph und nicht, wie vielfach fälschlich behauptet, 35 mph bestand.

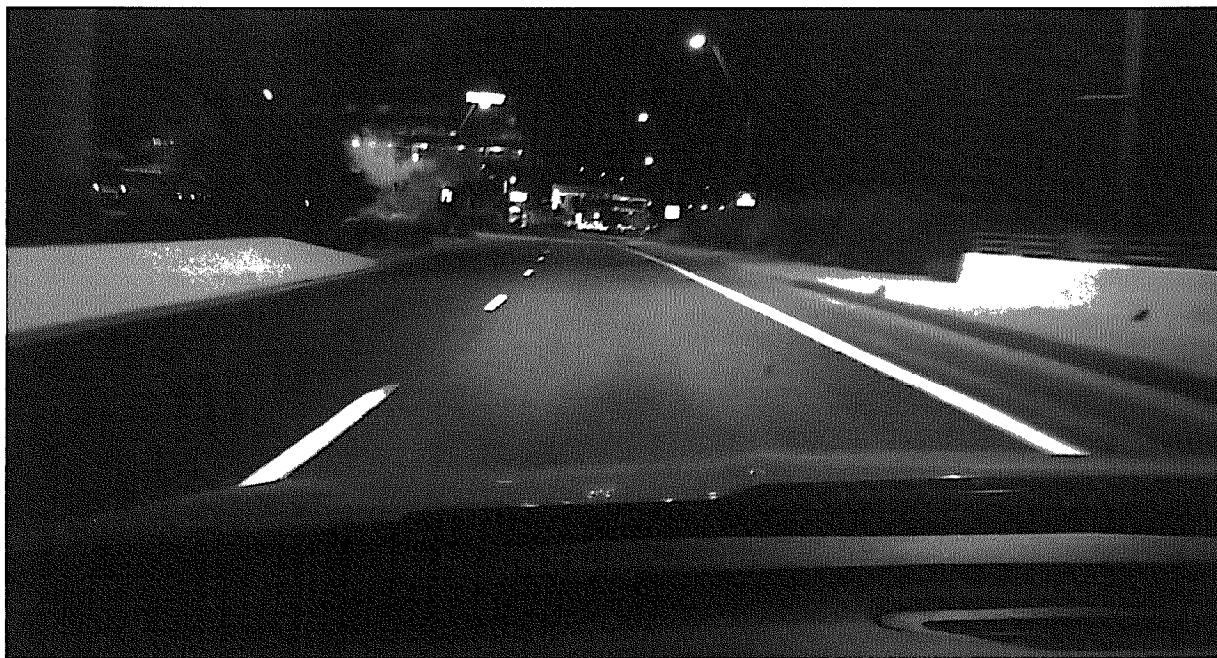
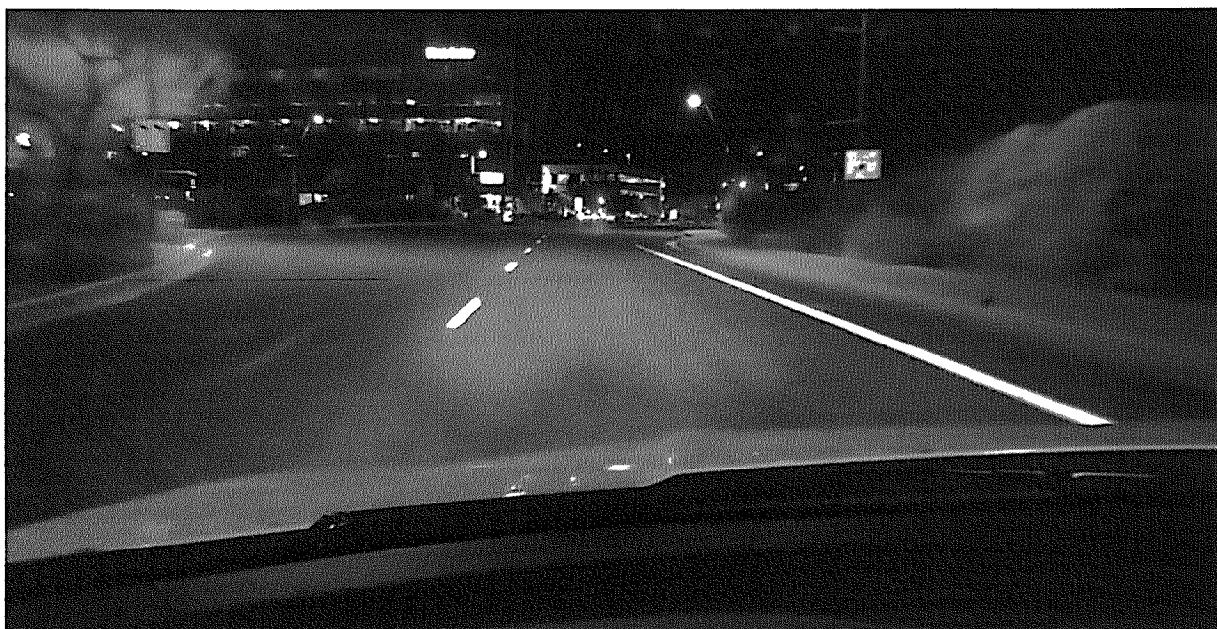
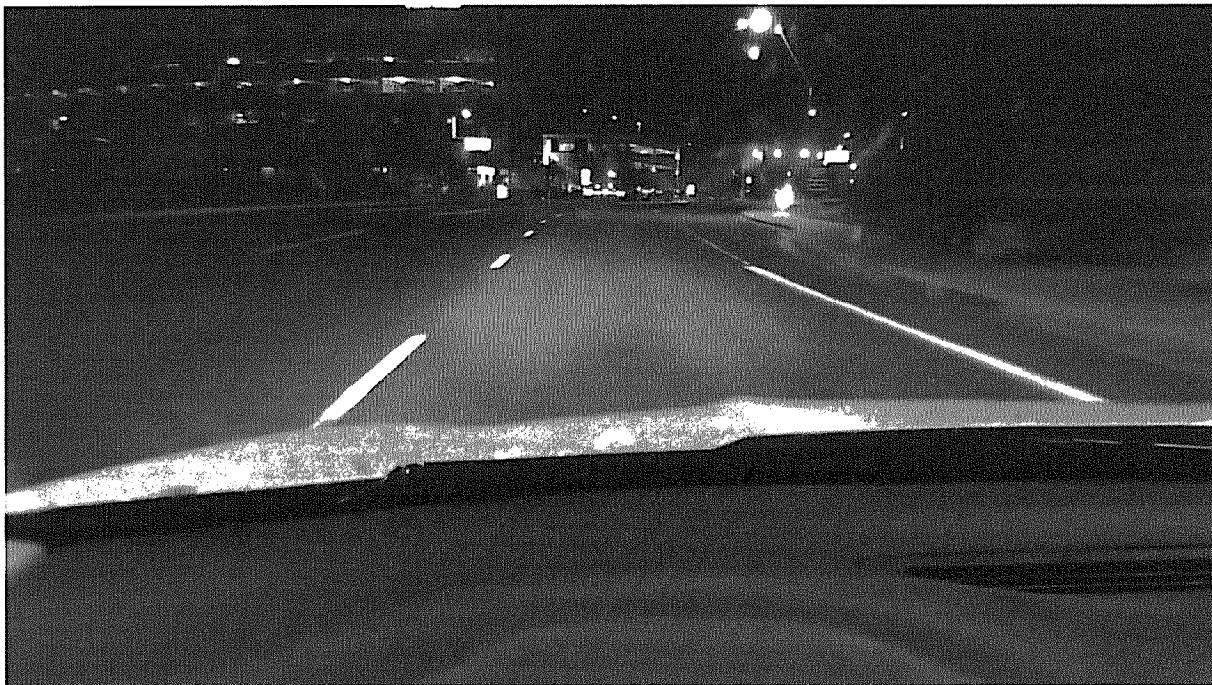
Das Video von Brian Kaufmann liefert aber noch eine wesentlich wichtigere Erkenntnis. Die optische Situation in der Nacht ist bei weitem nicht so dunkel, wie es das von der Polizei verbreitete Video scheinen lässt:

Man erkennt deutlich, dass die gesamte Straße sehr gut ausgeleuchtet ist und ein Hindernis, wie z.B. eine querende Person, die ein Fahrrad schiebt, sehr leicht erkennbar wäre. Google Earth liefert in der Streetview-Ansicht auch hier wertvolle Hinweise zur Situation am Unfallort (hier selbstverständlich bei Tag):

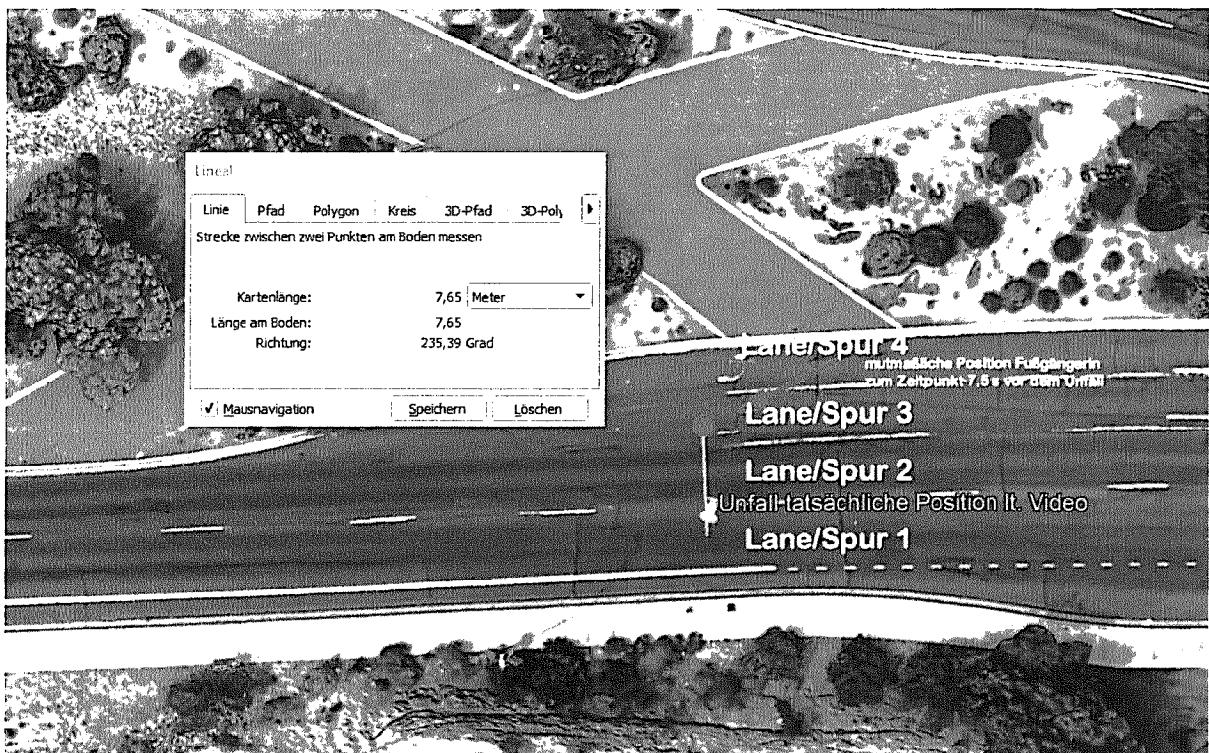
Abbildung 200: Berechnete Bewegung der Fußgängerin über die Fahrspuren hinweg

Im von der Polizei zur Verfügung gestellten Video sieht es so aus, als ob die Frau mit dem Fahrrad erst ca. 1,5 s vor dem Aufprall sichtbar gewesen wäre (Zeitpunkt im Analysevideo des Autors von Timecode 00:00:12:19 bis 00:00:14:05). Auf dem Video erkennt man, dass sie in dieser Zeit drei Schritte von links nach rechts auf der rechten Fahrspur (Spur 1) macht. Das entspricht in etwa einer Strecke von 2,1 m (0,7 m pro Schritt). Damit bewegt sich das Unfallopfer mit  $v = 2,1 \text{ m} / 1,5 \text{ s} = 1,4 \text{ m/s}$ . Extrapoliert man diese Geschwindigkeit auf den Zeitraum vor dem Sichtbarwerden in die Richtung nach links (von wo sie mutmaßlich hergekommen ist), so hat sie sich 3 s früher etwa 2,8 m (Spur 2) und 6 s früher etwa 5,6 m (Spur 3) weiter links befunden.

Die Frau war also mindestens 7,5 s vor dem Aufprall bereits auf der Fahrbahn unterwegs. Das Fahrzeug war zum Zeitpunkt des Unfalls im ungünstigsten Fall 45 mph = 72,42 km/h = 20,12 m/s schnell. Damit hat es sich 7,5 s vor dem Aufprall rund 150 m vom Unfallort entfernt befunden. Dieser Punkt liegt unter der Brücke:

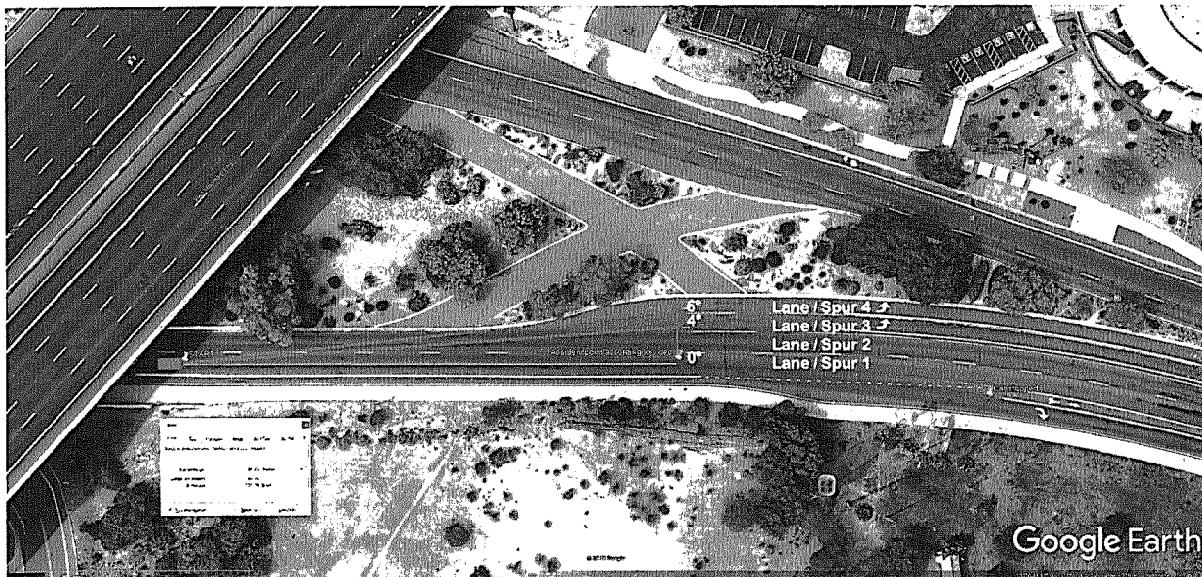
Abbildung 202: Ermittlung des Sichtwinkels

Nun kann man noch den notwendigen Sichtwinkel ermitteln, ab dem das Unfallopfer in den Sichtbereich des Fahrzeugs getreten ist, das auf der rechten Spur 1 unterwegs war. Man stellt fest, dass die Fußgängerin spätestens mehr als 80 m vor dem Aufprallort in einem Sichtwinkel von < 4° (von der Normalen in der Mitte aus gesehen) erkennbar und nicht durch feststehende Hindernisse verdeckt war. Bei einem Sichtwinkel von 6° wäre sie auch dann noch sichtbar gewesen, wenn sie sich zu diesem Zeitpunkt noch auf Spur 4 befunden hätte. Um dann aber den Aufprallpunkt auf Spur 1 zu erreichen, hätten sie über die Straße rennen müssen, was das Video klar widerlegt. Die Sichtwinkel von 4° bzw. 6° deutlich unter der tatsächlichen Objektivöffnung der Dashcam.

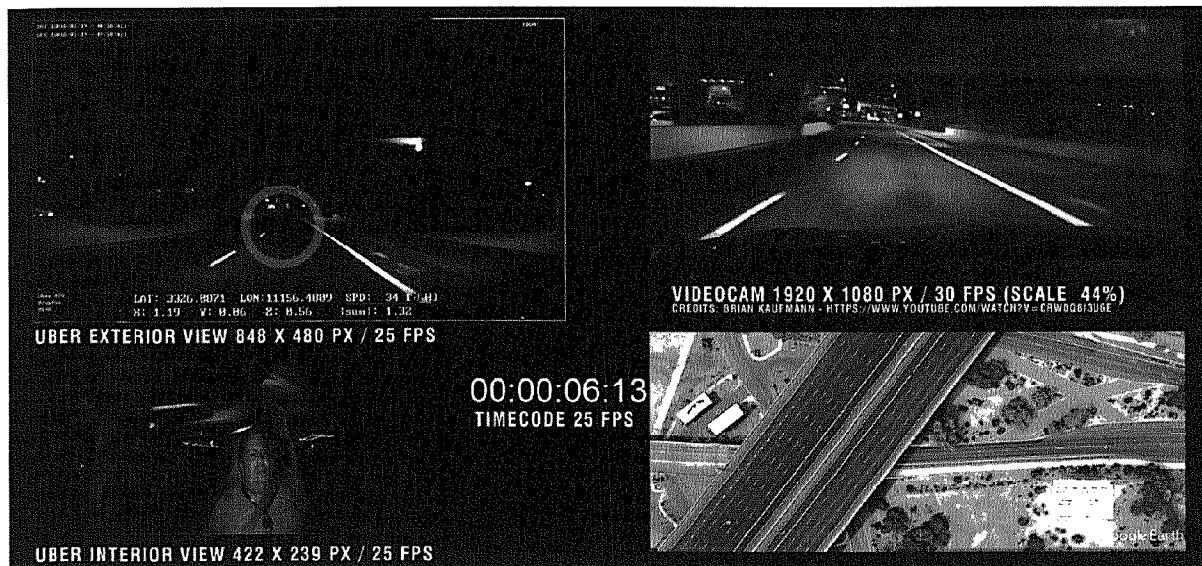
Abbildung 203: Zusammengesetzte und synchronisierte Videodarstellung

Aus der zusammengesetzten Animation der Videos erkennt man, dass die Fahrerin des Uber-Fahrzeugs vor dem Unfall genau an dieser Stelle (Timecode 00:00:06:13) letztmalig auf die Fahrbahn geschaut und dann bis kurz vor dem Aufprall nicht mehr hochgeschaut hat.
