## 2.4 Level automatisierten Fahrens

## 2.5 Zielsetzungen der Forschungsarbeit

## 6 Technische Untersuchungen an Fahrzeugen

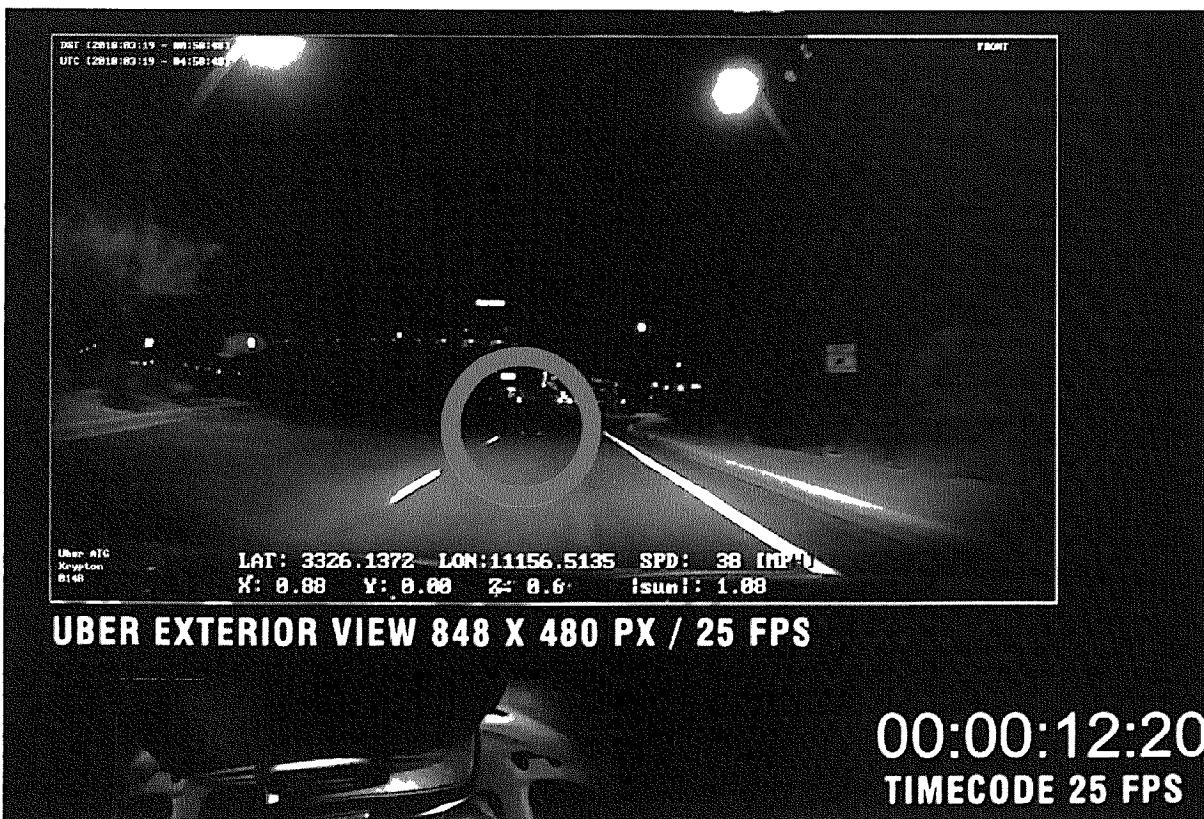
Abbildung 207: Spätester Zeitpunkt Sichtbarwerden im Polizeivideo

Allerspätestens bei Timecode 00:00:12:20 und damit 1,4 Sekunden vor dem Aufprall ist das Unfallopfer auch in dem dunklen Video des Uber-Fahrzeugs sichtbar und definitiv im Erfassungsbereich der Sensoren selbst eines heutzutage in modernen Fahrzeugen üblichen Frontkollisionswarners auf Radar- und/oder Kamerabasis.

1,4 Sekunden vor dem Aufprall hatte das Fahrzeug noch einen Abstand von mindestens 28 m zum Unfallopfer. Dies hätte für ein Ausweichmanöver entgegen der Laufrichtung der Frau und bei einem gleichzeitigen Bremsvorgang zu einem reinen Bremsweg von rund 33,7 m geführt. Die Restgeschwindigkeit bei einem Aufprall nach 28 m hätte hierbei nur noch knapp 30 km/h anstatt 72 km/h betragen, was zu weniger als einem Viertel der kinetischen Energie beim Aufprall geführt hätte. Möglicherweise hätte das allein verhindert, dass die Fußgängerin tödlich verletzt worden wäre.

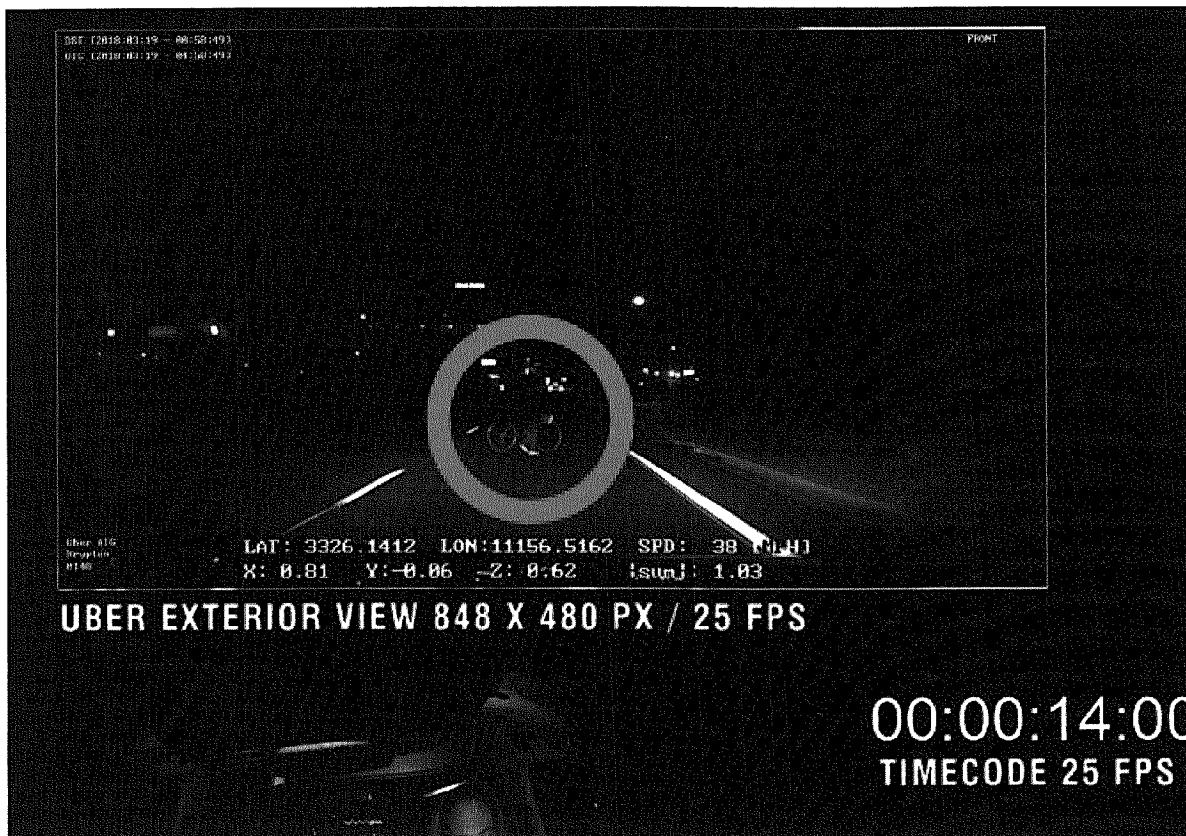
Abbildung 209: Positive Beschleunigungswerte vor dem Unfall

Während der gesamten Fahrt vor dem Unfall liegt der Wert für die Beschleunigung in X-Richtung im positiven Bereich (meist unter 1.00). Damit wird der X-Wert mutmaßlich die Beschleunigung des Fahrzeugs in Fahrtrichtung repräsentieren. Y wird die Beschleunigung zur Seite und Z nach unten darstellen.

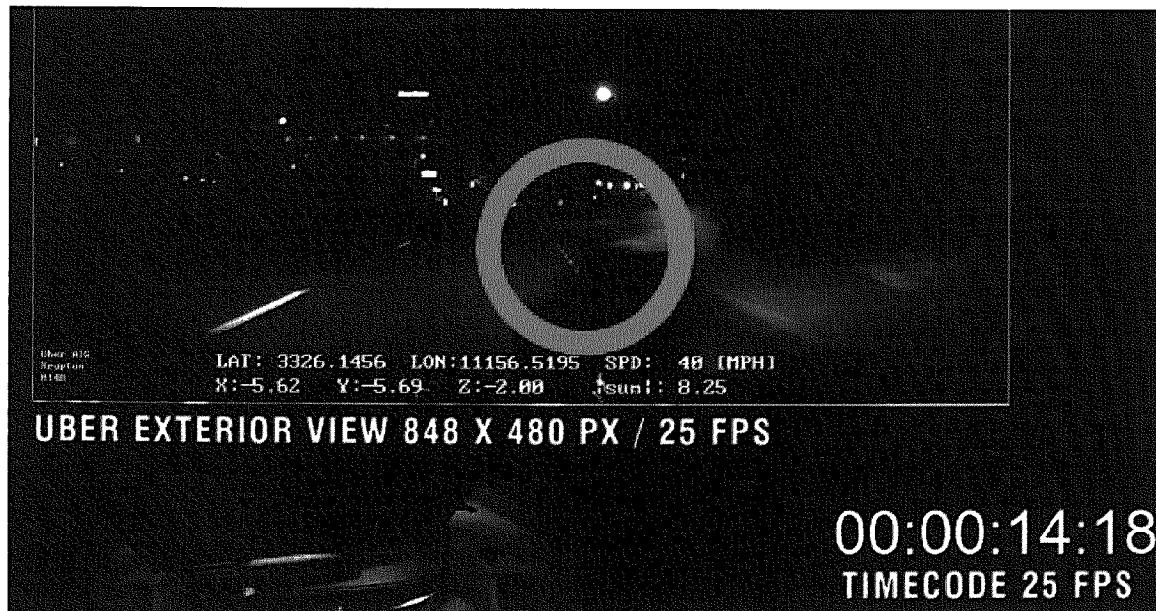
Abbildung 210: Negative Beschleunigungswerte beim Aufprall

Genau beim Aufprall steigt X auf ein Maximum von -5.62 (Y auf -5,9 und Z auf -2.0). D.h. das Fahrzeug wird deutlich verzögert (negative Beschleunigung) und bekommt einen Drehimpuls nach recht (-Y) und nach unten (-Z):

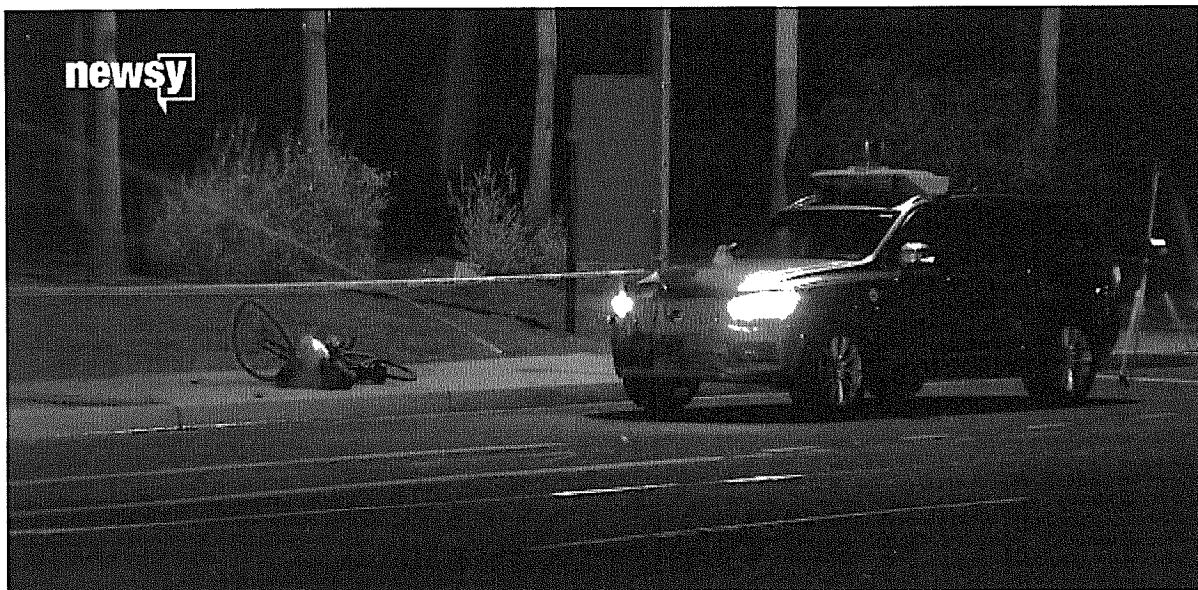
Abbildung 212: Bild der mutmaßlichen Auffindestelle des Fahrzeuges (Quelle: newsy)

Dieser Punkt liegt (abgeschätzt mit Google Earth) mehr als 50 m hinter dem Unfallpunkt. Diese Distanz entspricht in etwa dem Anhalteweg aus  $72 \text{ km/h} = 45 \text{ mph}$  (Reaktions- und Bremsweg).

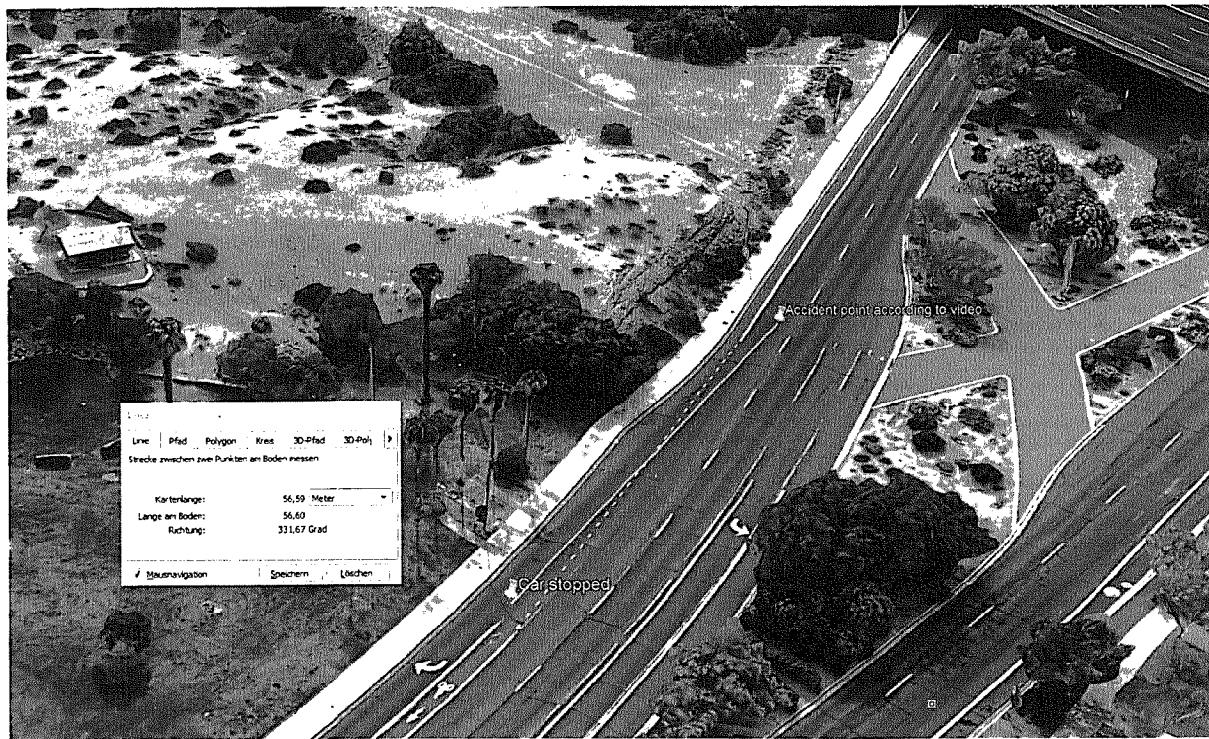
Abbildung 213: Ausmessen der Distanz zwischen Aufprall- und Auffindestelle

Zu vermuten ist, dass die menschliche Fahrerin erst ab dem Moment des Aufpralls wirklich reagiert und dann mit einer Verzögerung von etwa einer Sekunde manuell eine Notbremsung eingeleitet hat.

Das führt wiederum zu einem weiteren Indiz, dass das Fahrzeug das Unfallopfer überhaupt nicht detektiert hat und unbeirrt seinen Weg fortsetzen wollte bzw. hat.

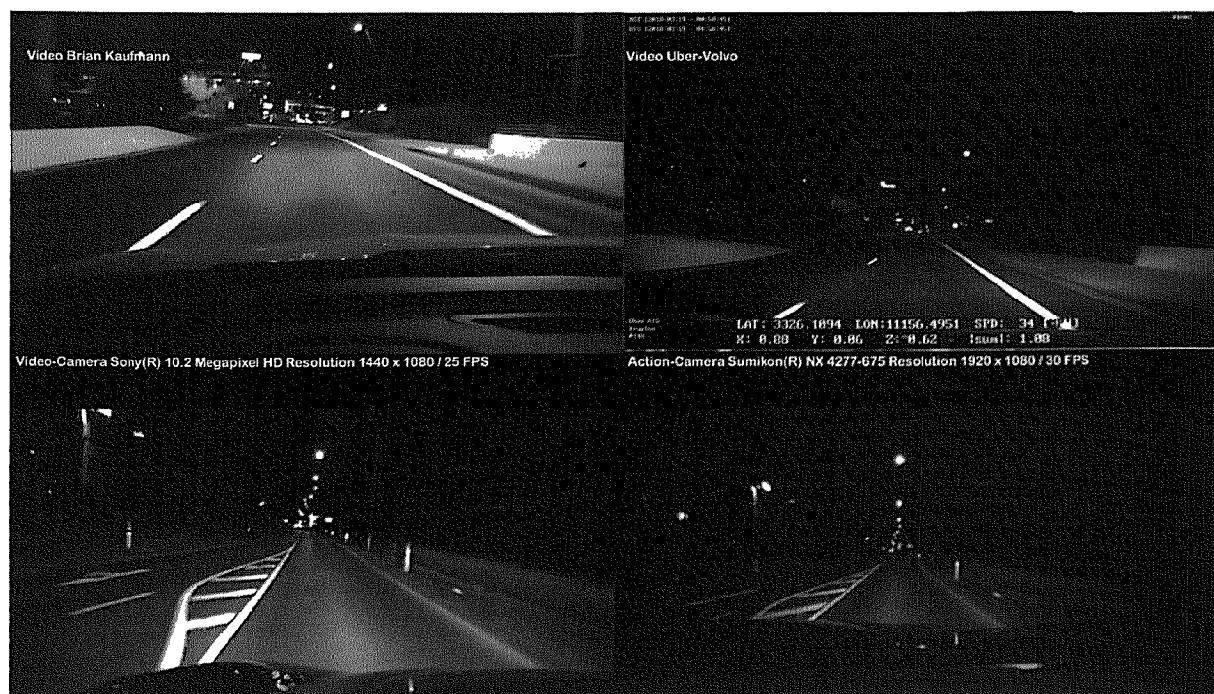
Abbildung 214: Kameravergleich

Links oben sieht man das Video von Brian Kaufmann und rechts daneben, dieselbe Stelle im Video aus dem Unfallfahrzeug. Darunter sieht man eine beleuchtete Landstraße in Würselen (Deutschland), die links mit einer Sony Videokamera und rechts mit einer einfachen ca. 30 € teuren Action-Cam aufgenommen wurde. Man erkennt beim Vergleich der unteren Bilder auch hier den qualitativen Unterschied vor allem in Bezug auf die Helligkeit. Das Bild der einfachen Action-Cam ist dunkler, mit einer geringeren Auflösung und qualitativ schlechter, hat jedoch ein größeres Weitwinkelobjektiv (ähnlich einer Dashcam). Tatsächlich kann man aber bei beiden Vergleichskameras deutlich über die Reichweite des Abblendlichtes hinaus bis mindestens 100 m weit nach vorn schauen. In der Realität ist die Sichtweite für den menschlichen Fahrer sogar noch weiter und die Szenerie deutlich heller und kontrastreicher.

Das zeigt, dass das Vergleichsvideo von Brian Kaufmann nach Ansicht des Autors nicht unnatürlich oder übertrieben hell ist und der Bereich um den Unfallpunkt ausreichend gut ausgeleuchtet war, um das Unfallopfer früh genug für ein Brems- und/oder Ausweichmanöver zu erkennen. Dies gilt umso mehr für RADAR- und LIDAR-Sensoren, die unabhängig von den Lichtverhältnissen arbeiten und bei Dunkelheit eine noch bessere Sensorik besitzen, als ein menschliches Auge. Das Unfallopfer war also für einen aufmerksamen menschlichen Fahrer genauso rechtzeitig erkennbar, wie von den Sensorsystemen des Fahrzeugs und der Unfall damit definitiv vermeidbar.

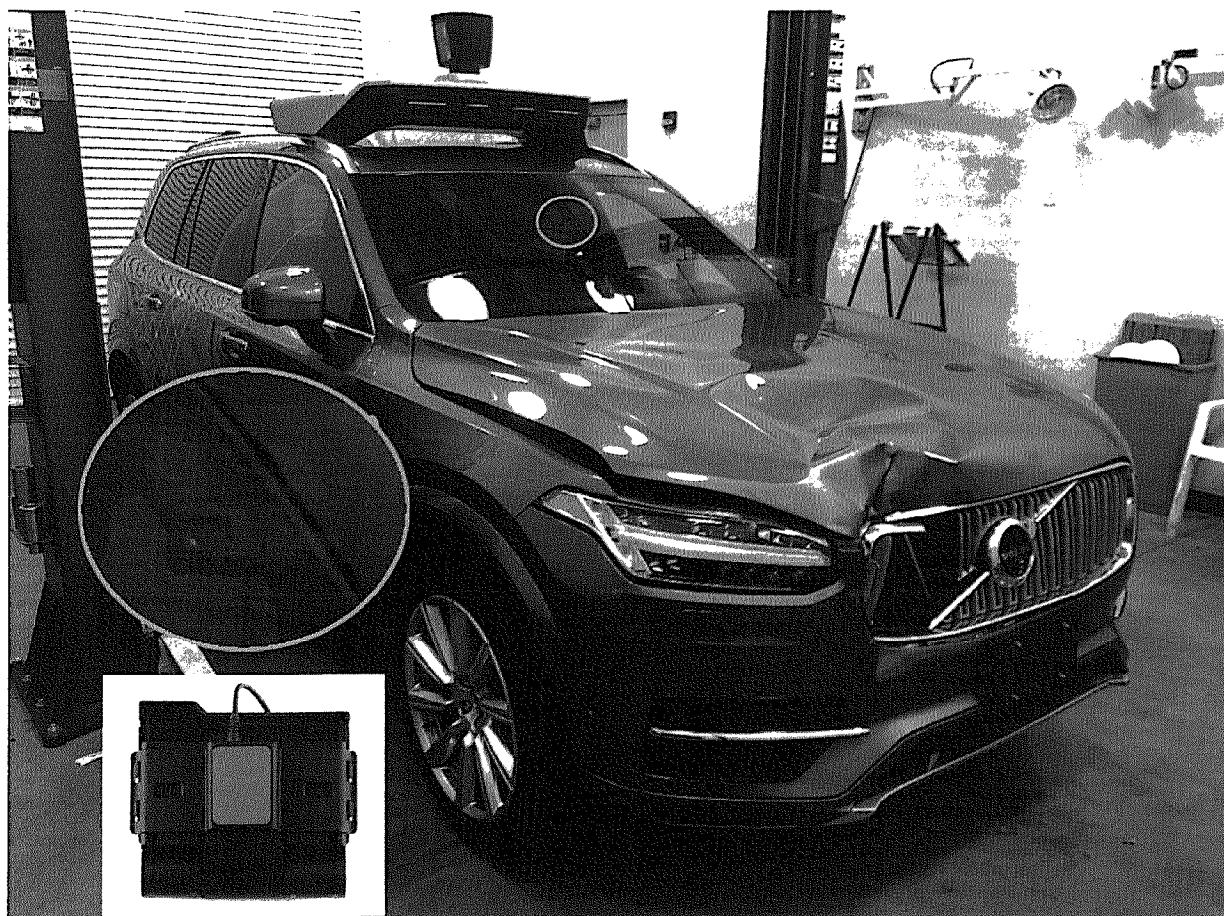
Abbildung 215: Originalbild Polizei Tempe - Visualisierung Thomas Käfer

Laut Polizeibericht war im Unfallfahrzeug eine kommerzielle Dash-Cam Janus V3 installiert. Diese verfügt über eine Kamera, die nach vorne und eine, die nach hinten in den Innenraum gerichtet ist, sowie GPS und Beschleunigungssensoren. Offenbar war noch eine weitere Rückfahrkamera extern angeschlossen, deren Bilder aber nicht veröffentlicht wurden und nach Aussage der Beamten offenbar auch keine verwertbaren Informationen zeigten.

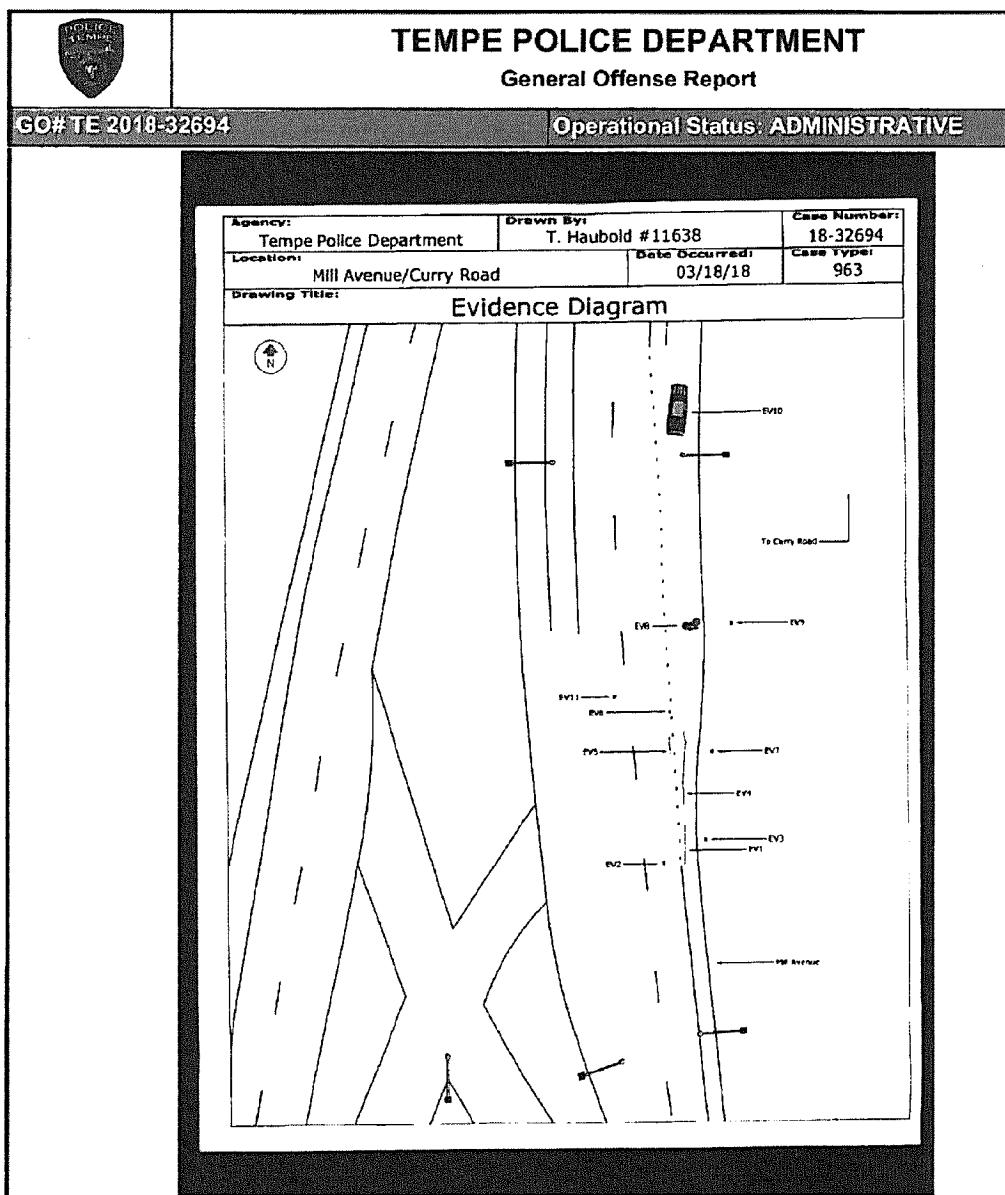
Abbildung 220: Skizze des Unfallortes (Quelle: Polizei, Tempe)

Die Polizei kommt nach Auswertung rein der physikalischen Spuren zu dem Ergebnis, dass der Aufprall zwischen Fahrzeug und Fußgängerin/Fahrrad mit einer Geschwindigkeit von 39 mph erfolgte.

Dieser Wert liegt etwas unter dem Wert, der sich auf Basis der Auswertung des Videomaterials und der Aufzeichnungen der Dash-Cam-Sensoren sowie des EDR's ergeben. Sie sind aber von der Größenordnung vollkommen plausibel und mit einer höheren Ungenauigkeit zu bewerten, da die Berechnung rein auf der Auswertung von Effekten (Auffindestellen, Spurenlage) basiert und nicht zum Zeitpunkt des Events explizit gemessen wurde.
