## DEFEKTLISTE

# Wohnpark Lindenhof Abnahme

Musterstraße 12, 12345 Beispielstadt

12. Juli 2026

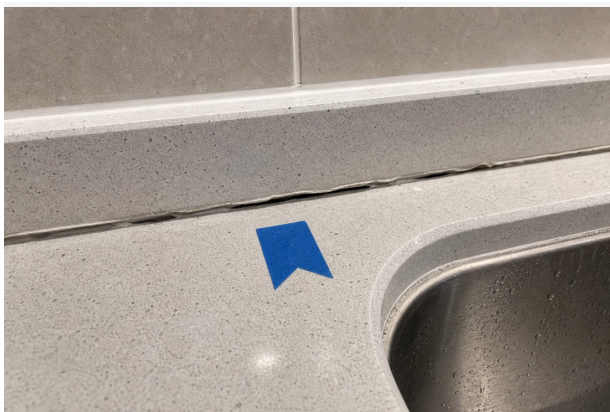
## KIT-001 Offene Silikonfuge an der Küchenrückwand

Schweregrad: Mittel

### Offene Fuge hinter der Rückwand dokumentiert.

Fuge vor der Übergabe vollständig schließen.

Generalunternehmer muss diesen Punkt (Defekt) bis 11. Juli 2026 beheben.

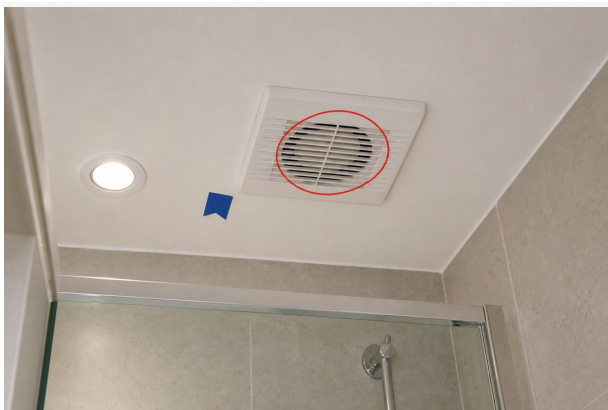
## BAT-003 Badlüfter ohne Funktion

Schweregrad: Kritisch

**Lüfter reagierte beim Funktionstest nicht.**

Stromversorgung prüfen und Funktion herstellen.

Elektrobetrieb muss diesen Punkt (Defekt) bis 13. Juli 2026 beheben.

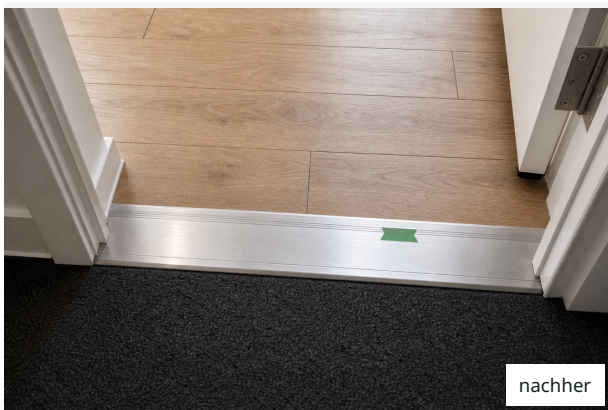
## HAL-004 Türschwelle instand gesetzt

Ausführung bei der Nachkontrolle bestätigt.

### Instand gesetzte Schwelle.

Mangel bei der Nachkontrolle geschlossen.
