缺陷清单

# 云栖花园 3 号楼交付验收

示例市新景区样板路 88 号

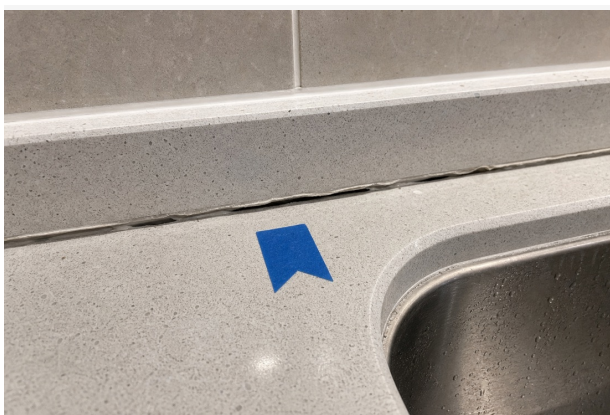
## KIT-001 水槽挡水条密封胶有缺口

严重度: 中等

水槽挡水条后方可见密封缺口。

交付前补打连续密封胶并清理边缘。

由 总包单位 在 2026年7月11日 前整改此缺陷。

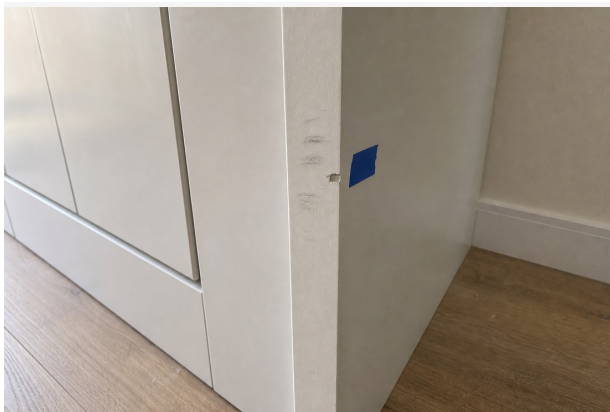
## BED-002 衣柜侧板表面有擦痕

严重程度: 轻微

正常光线下可见表面擦痕。

修补擦痕并保持颜色一致。

由 油漆班组 完成此缺陷并提供完工证据。

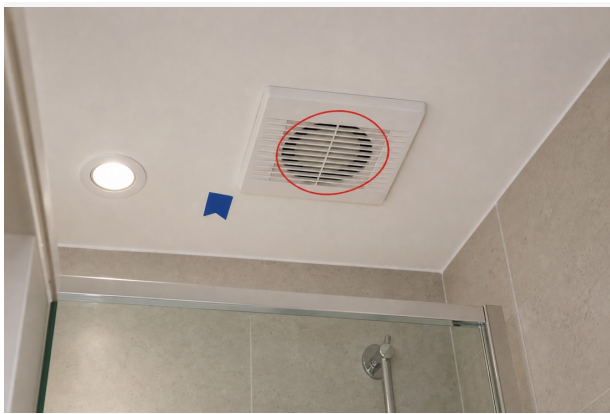
## BAT-003 卫生间排风扇未启动

严重程度: 严重

联动测试时排风扇未运行。

检查供电并完成通电测试。

由 电气班组 在 2026年7月13日 前整改此缺陷。

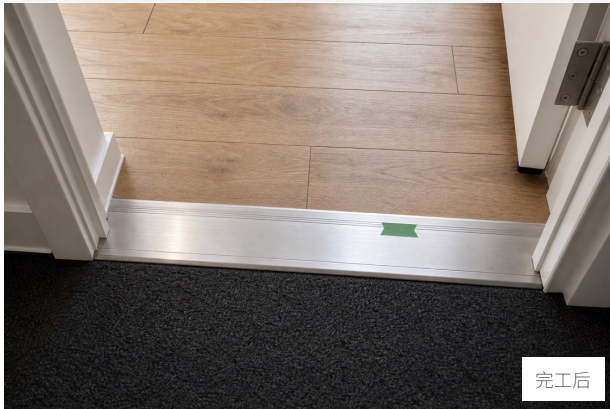
## HAL-004 入户门槛修复完成

门槛修复后照片。

复验通过，整改项关闭。
