## Yttrande i mål M 7609-17 – ”Tillstånd till anläggande och drift av dagvattenanläggning i Kyrkviken m.m. i Nacka kommun”

## BILAGA 1: Skärmbassäng i Långsjön, Nacka

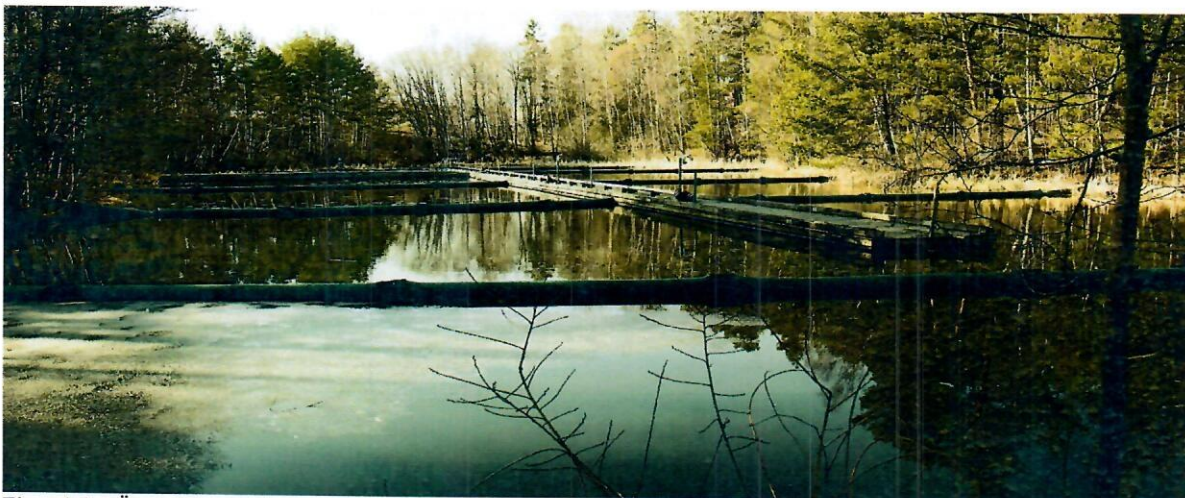
Figur 1:1 – Översikt, anläggningen är utrymmeskrävande och tar över hela viken

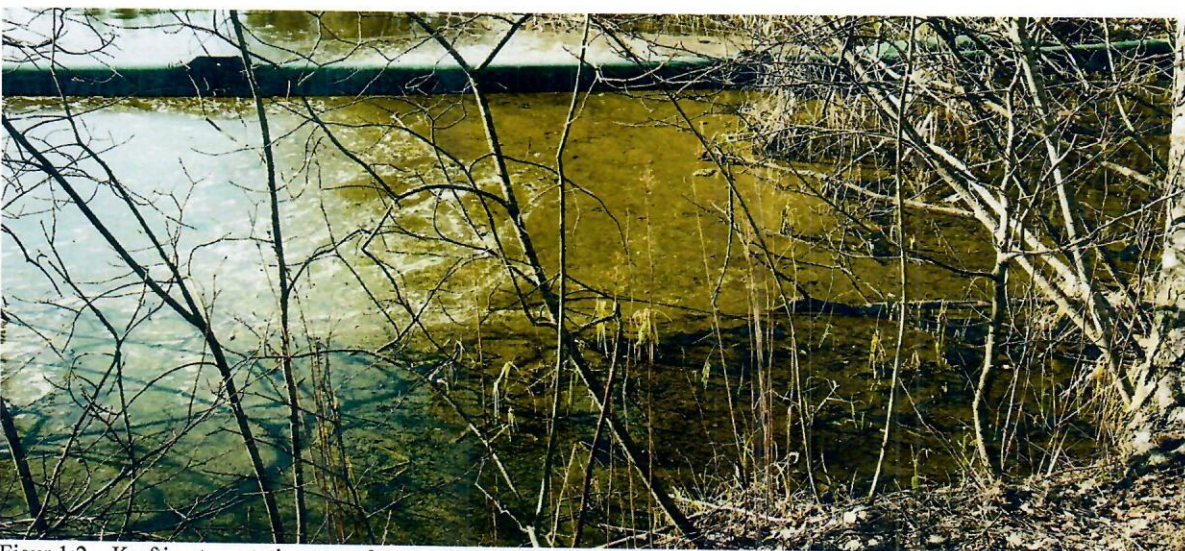
Figur 1:2 – Kraftig ytvegetation, vars förruttnelseprocess genererar en kraftig lukt

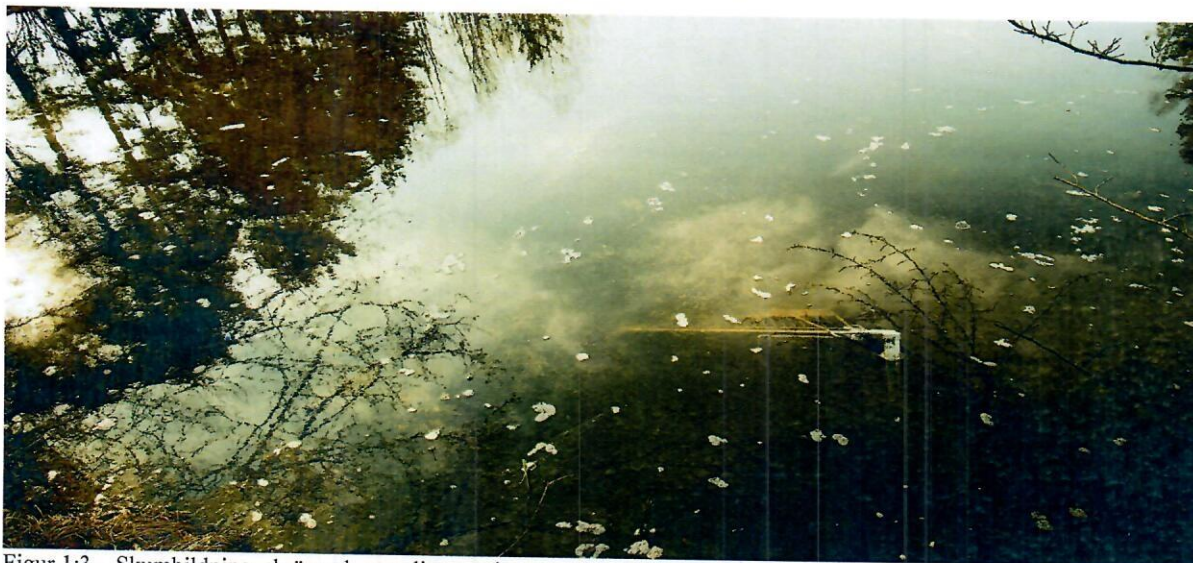
Figur 1:3 – Skumbildning, skräp och grumling av sjöväxter, vars förruttnelseprocess genererar en kraftig lukt

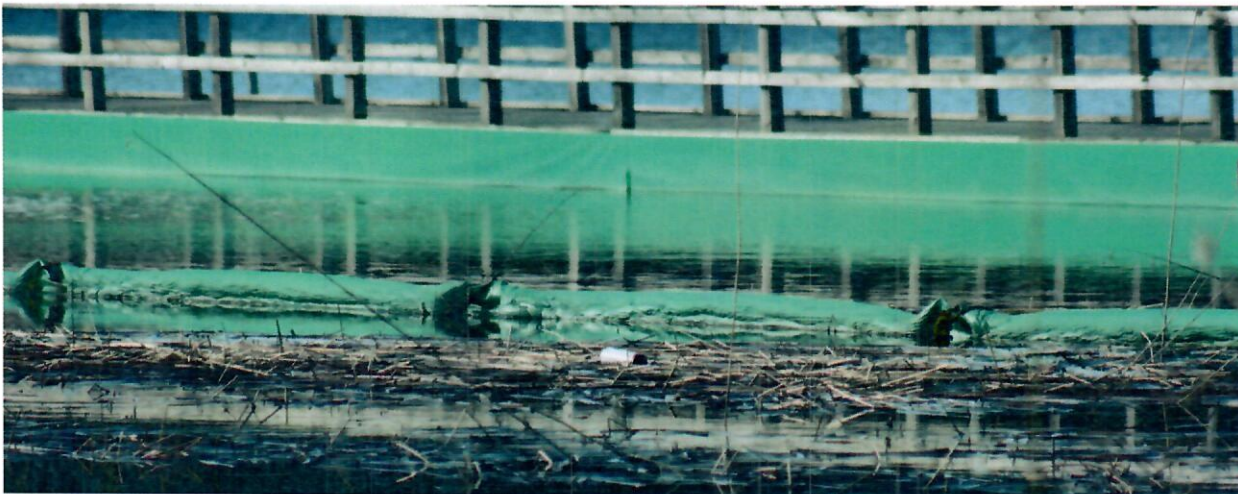
Figur 2:1 – Översikt, anläggningen är utrymmeskrävande och tar över hela viken

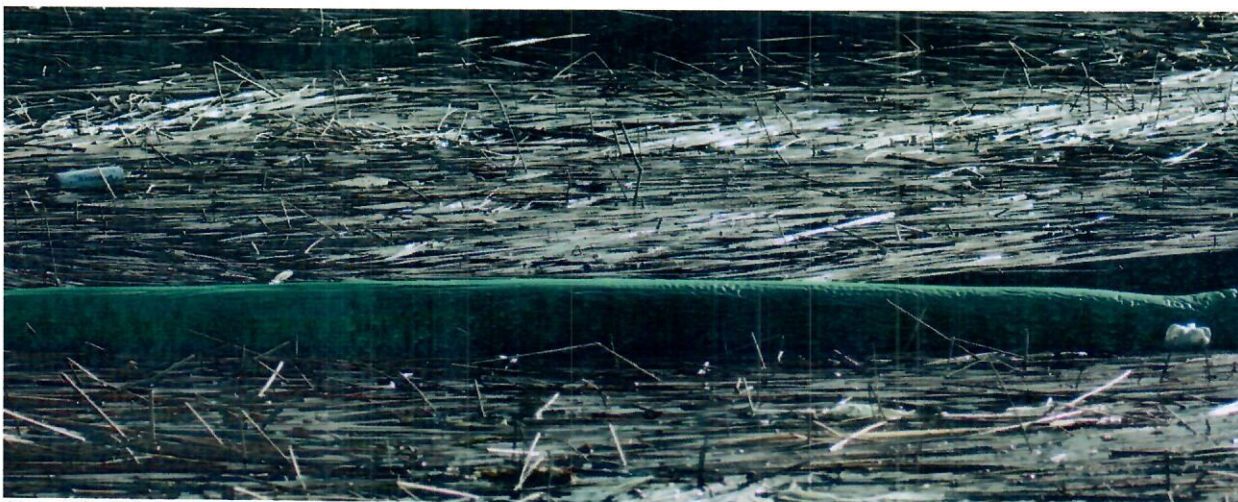
Figur 2:2 – På somrarna en kraftig ytvegetation, bilden är tagen på vårvintern så då består ytan framför allt av förra årets vass och sjövegetation vars förruttnelseprocess genererar en kraftig lukt

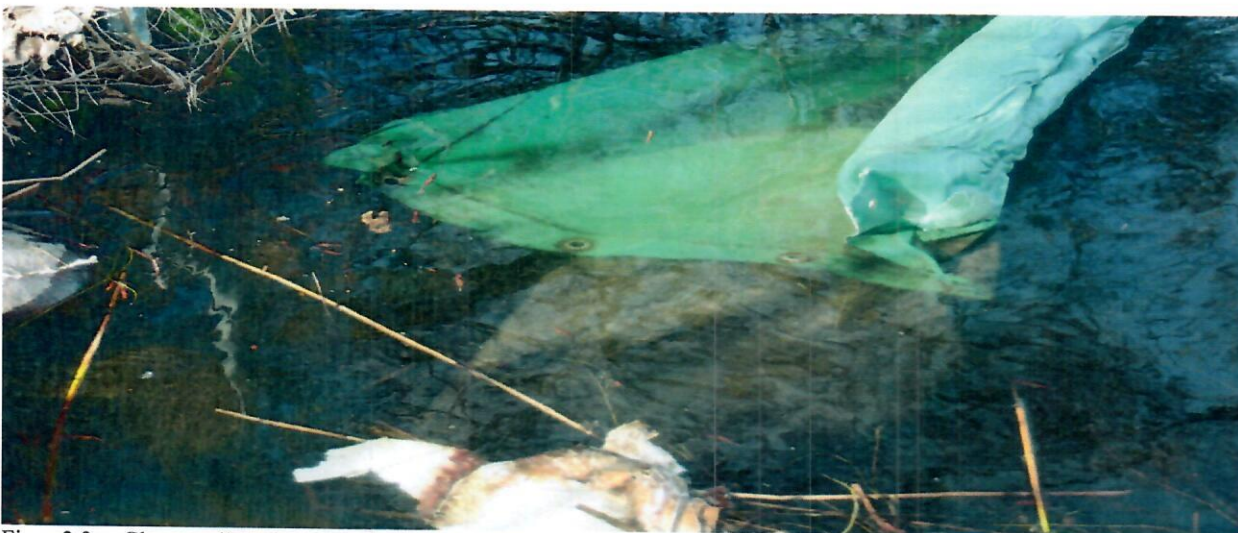
Och detta endast i bästa fall: Erfarenheter från de två Nackasjöar som idag har skärmbassänger, Långsjön och Ältasjön, ger vid lag att orenat vatten regelbundet rinner direkt igenom dukar som med åren går sönder, eller i skarvar mellan dukar och/eller land. Se exempel i figur 2:3 i Bilaga 2.

Figur 2:3 – Glapp mellan skärmbassäng och strandlinje, gör att vattnet här rinner ut orenat. På bilden anar man också ett par lagningslappar – nätverket Rädda Järlasjön rapporterar om återkommande problem med trasiga skärmdukar.

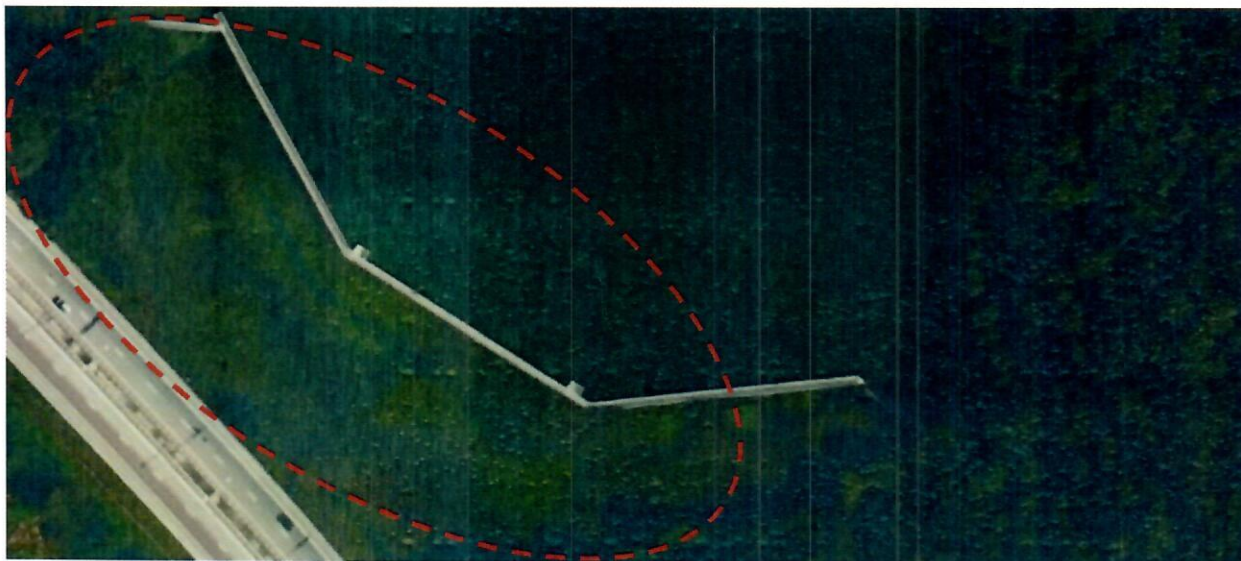
Figur 2:4 – Flygfoto över Ältasjön visar tydligt på den kraftiga vegetationen i skärmbassängen, i form av stark missfärgning (eniro.se)

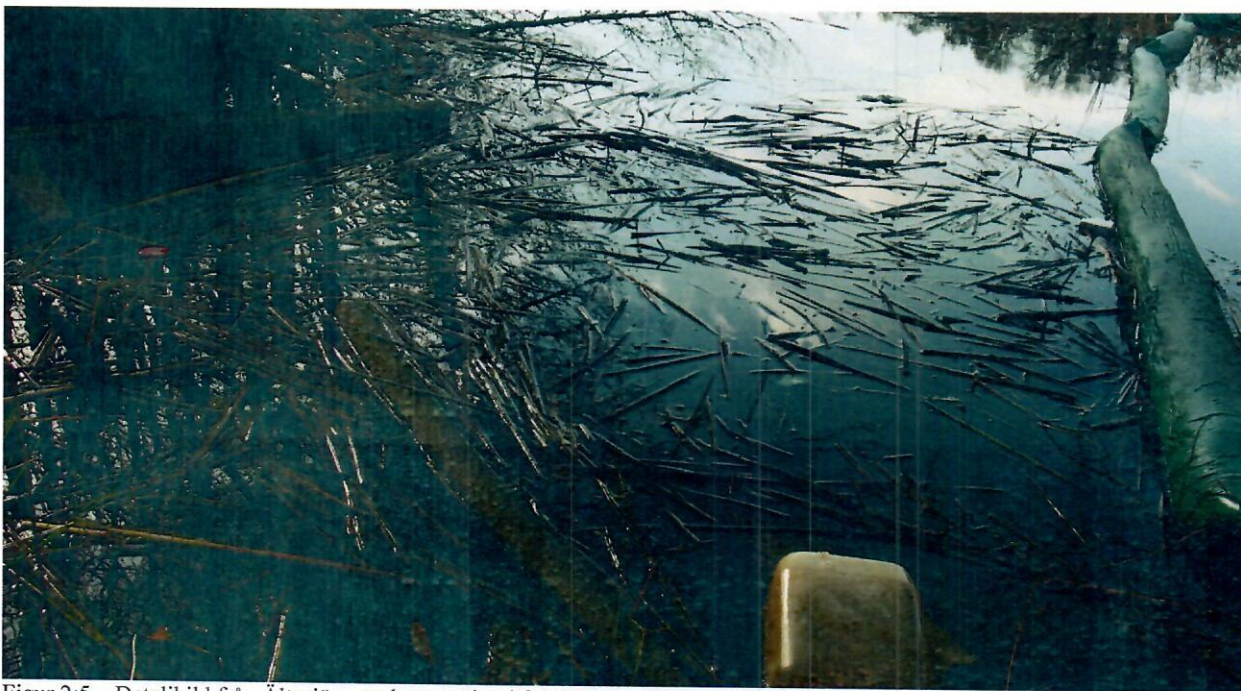
Figur 2:5 – Detaljbild från Ältasjön, med vegetation i förruttelse vilken genererar en kraftig lukt

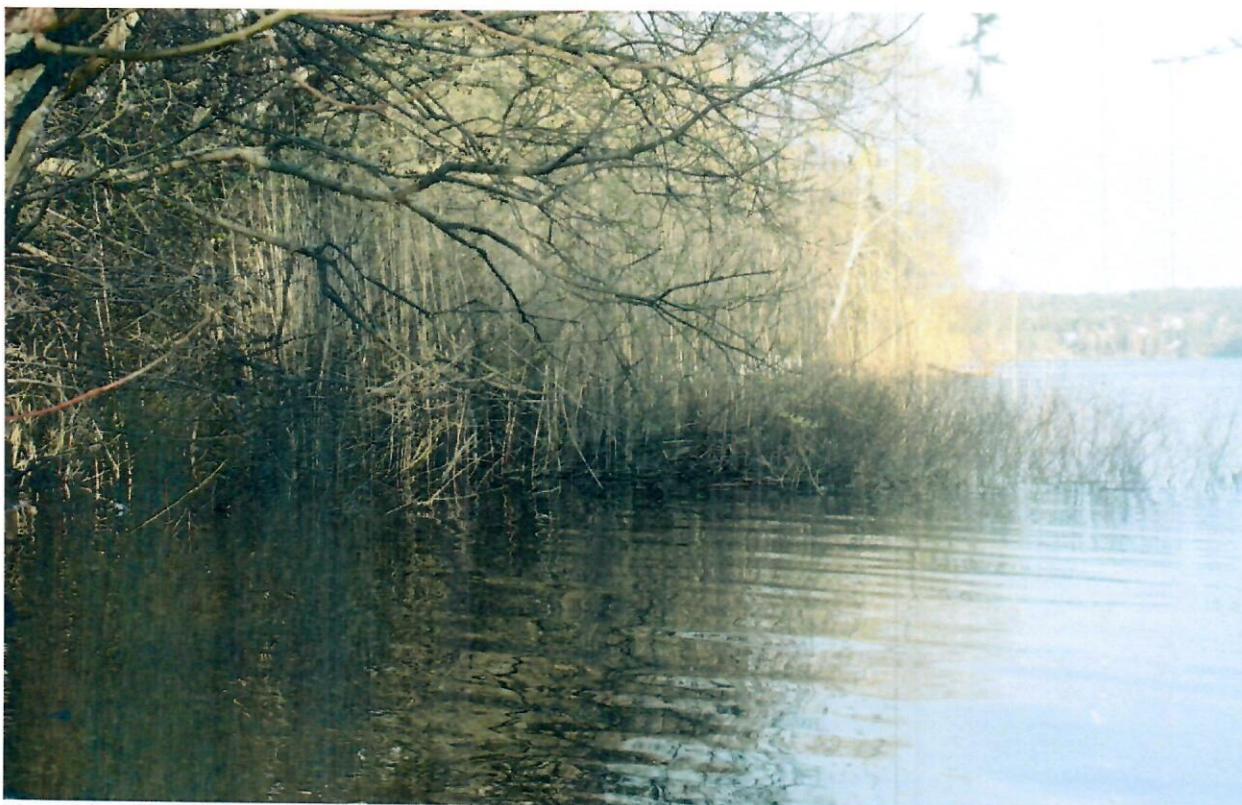
Figur 3:1 – Kyrkvikens vassrugge från väster, en av nedre Järlasjöns få kvarvarande vassruggar där gädda och annan sötvattenfisk får skydd där nu muddring för skärmbassäng planeras.

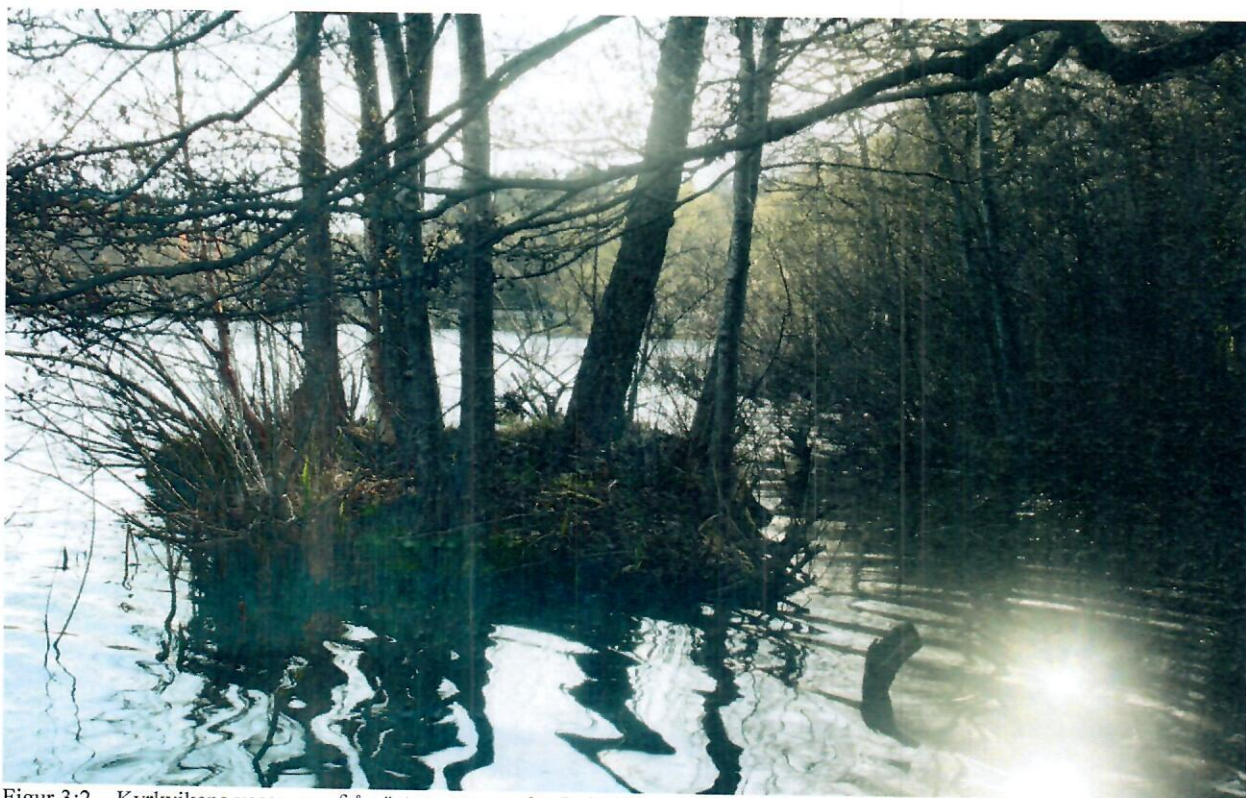
Figur 3:2 – Kyrkvikens vassrugge från öster, en av nedre Järlasjöns få kvarvarande vassruggar där gädda och annan sötvattenfisk kan föryngras, där nu muddring för skärmbassäng planeras

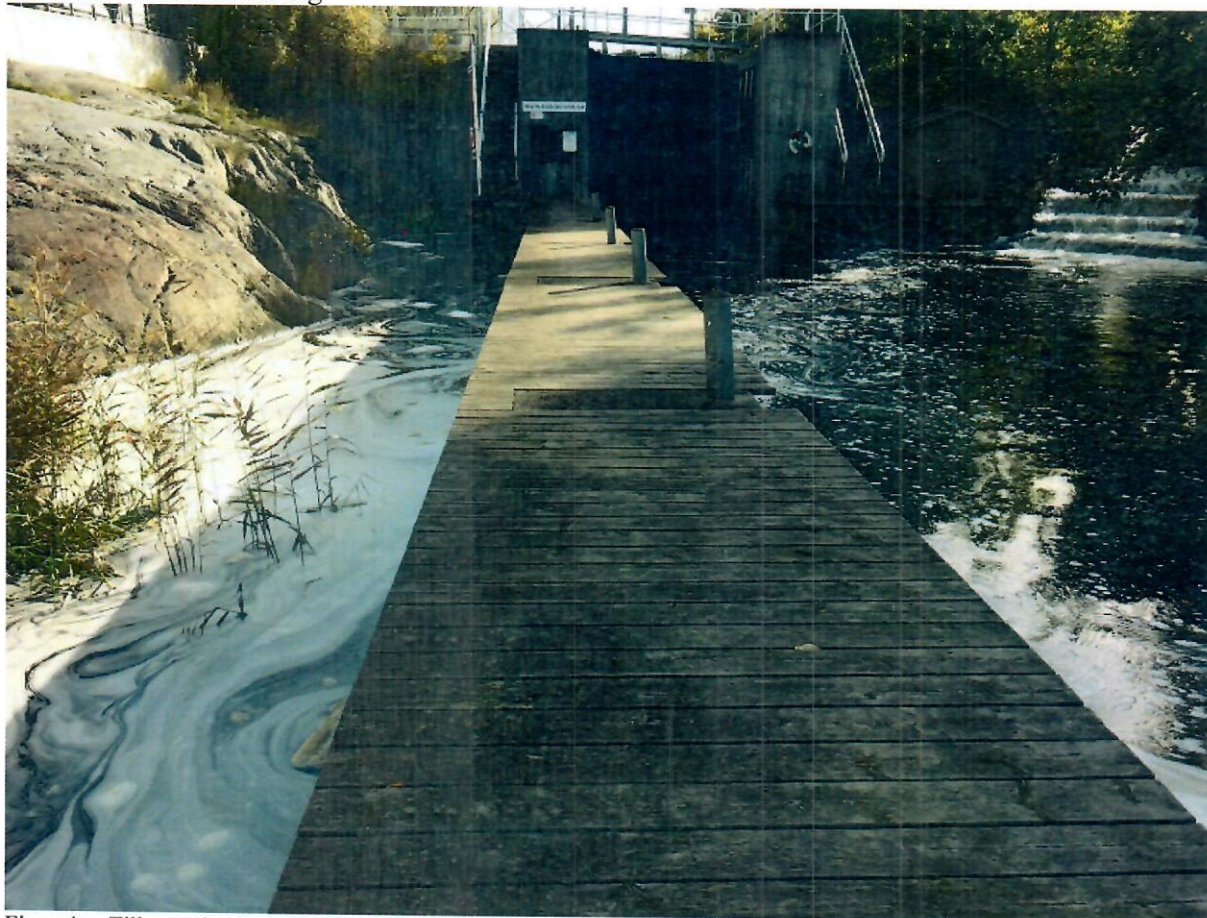
Specifikt kopplat till lösta närsalter samt föroreningar med låg densitet, har kringboende under de senaste 20 åren (efter exploatering av Sickla Köp kvarter och Järla Sjö) sett årliga ökningar av skum på vattenytan. Kommunen har ej analyserat det kemiska innehållet i detta skum, så det är oklart till vilken del det består av naturliga eller kemiska ämnen. Men det faktum att skumbildningen ökar år från år är oroväckande. Se exempel i figur 4 i Bilaga 4.

Figur 4 – Tilltagande skumbildning på sjöarna och dess utlopp – denna bild tagen vid utloppet från Järlasjön och Sicklasjön nedanför laxtrappan vid Sicklaslussen.
