| Nombre: | Centrifuga | ID cliente: | 00002127 |
| Marca: | Oss salud | Modelo: | TDL-4A |

| Tipo: | Mantenimiento preventivo | Orden de servicio: | G-502-26 |
| Profesional: | Sebastián Restrepo | N° de informe: | 3385 |

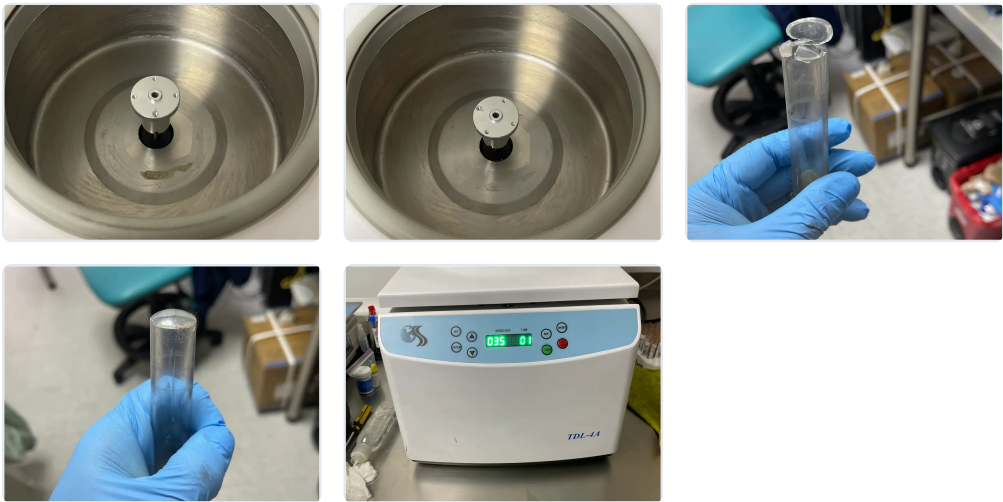
Evidencia fotográfica

Se encuentra equipo con tubo atorado y quebrado

Se recomienda cambio de 4 porta tubo.  
Equipo funcional
