## Datos del equipo

| Nombre: | Refrigerador | ID cliente: | 00001458 |

## Servicio realizado

| Tipo: | Mantenimiento preventivo | Orden de servicio: | G-502-26 |

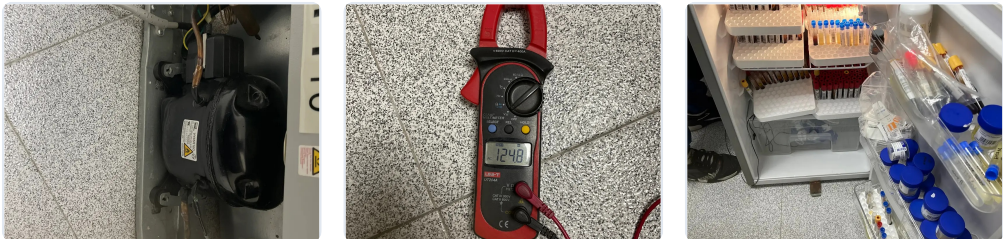
Evidencia fotográfica

Sin novedad

Equipo en óptimas condiciones
