| Nombre: | E.S.E Hospital San Luis Beltrán | NIT: | 890981848 |

| Nombre: | Congelador | ID cliente: | 0815 |
| Marca: | CHALLENGER | Modelo: | CH330 |

| Tipo: | Mantenimiento preventivo | Orden de servicio: | G-0504-26 |

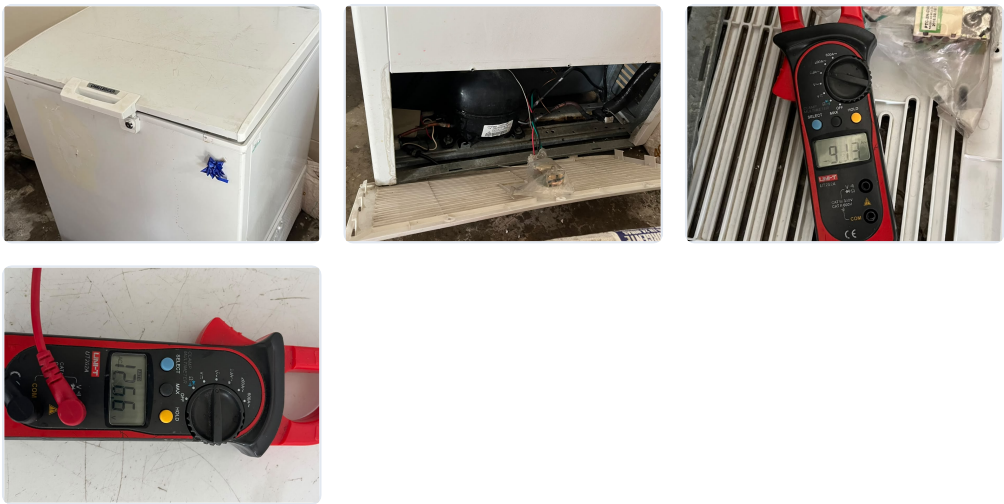
## Evidencia fotográfica

Equipo operando en óptimas condiciones para el almacenamiento de residuos.
