Skoklosters slott Takentreprenad

feb – oktober 2014

Renovering av taket 2014

Vikens Plåt & Tegel AB

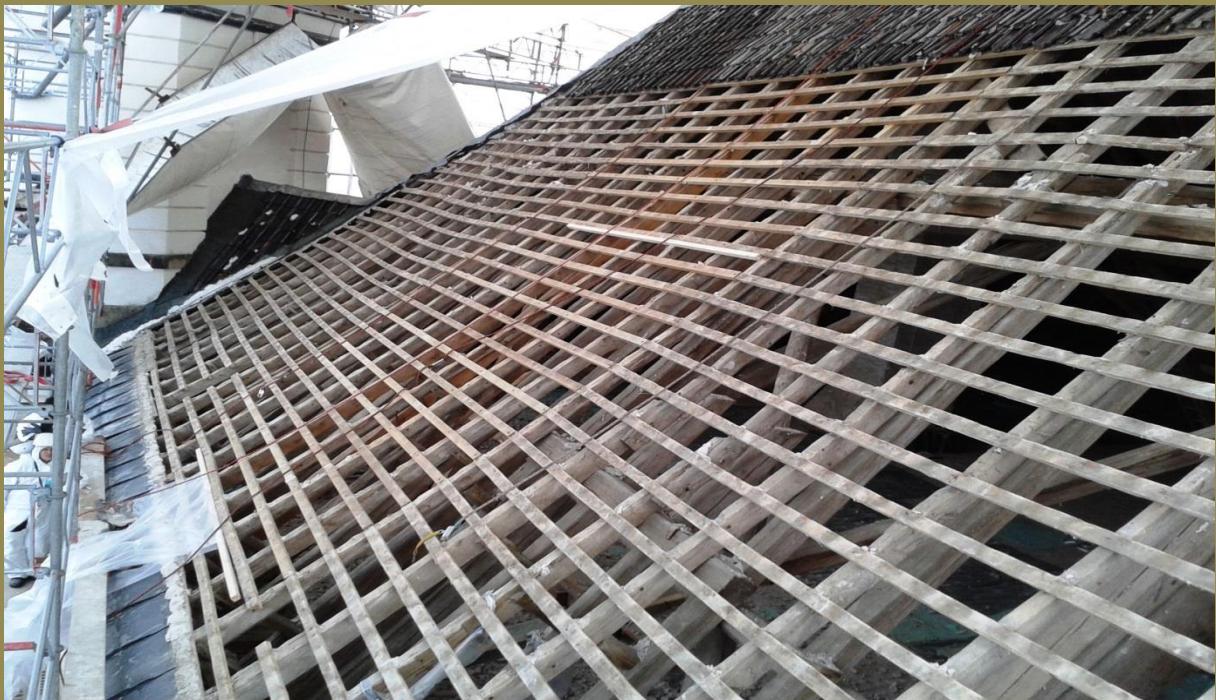
Rivning av den gamla tegelläkten och brandisoleringen i takfot gör vi tillsammans med asbestosaneringen.

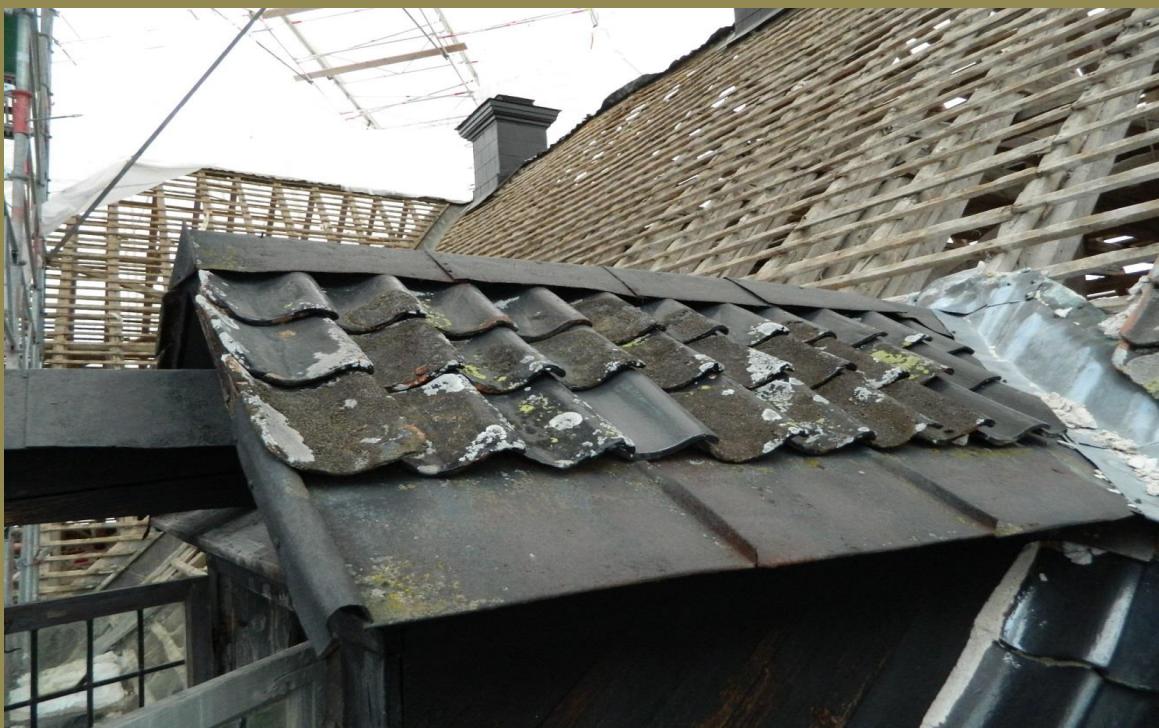
Takkupa – den ska lagas, målas och tjäras. Resultaten kan ni se på sidan 28

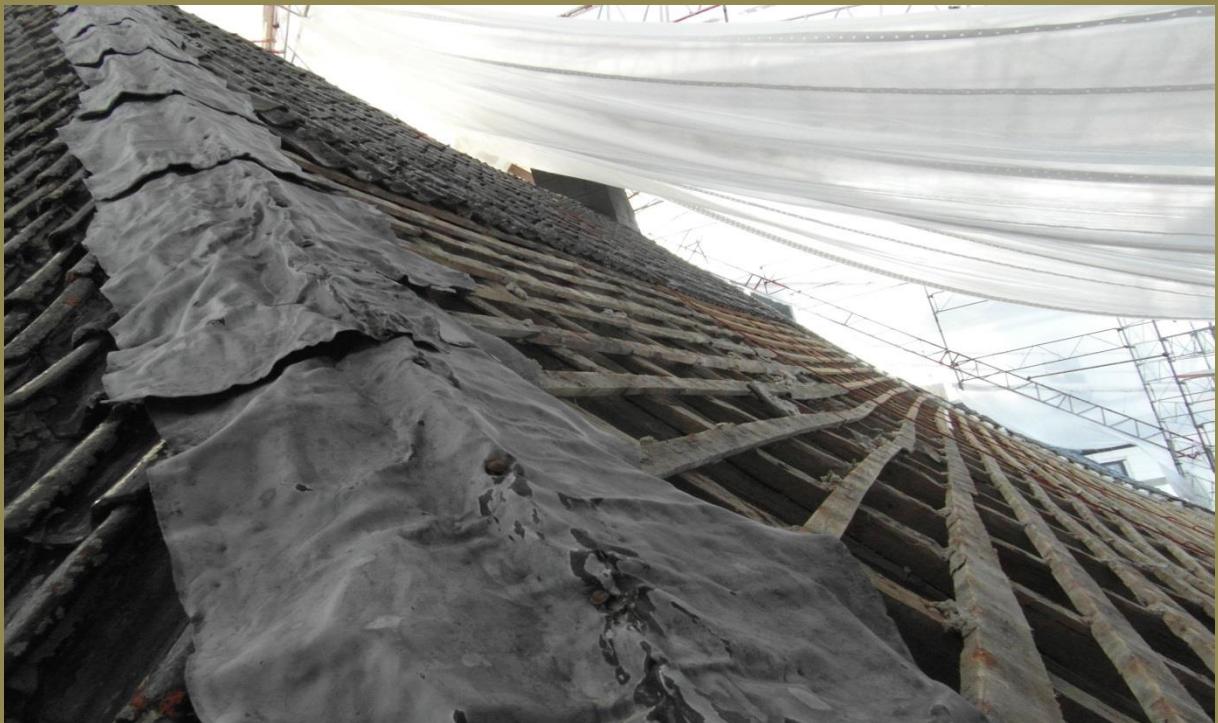
Nock av blyplåt - Befintlig nock av bly skall gjutas om till ny nockplåt

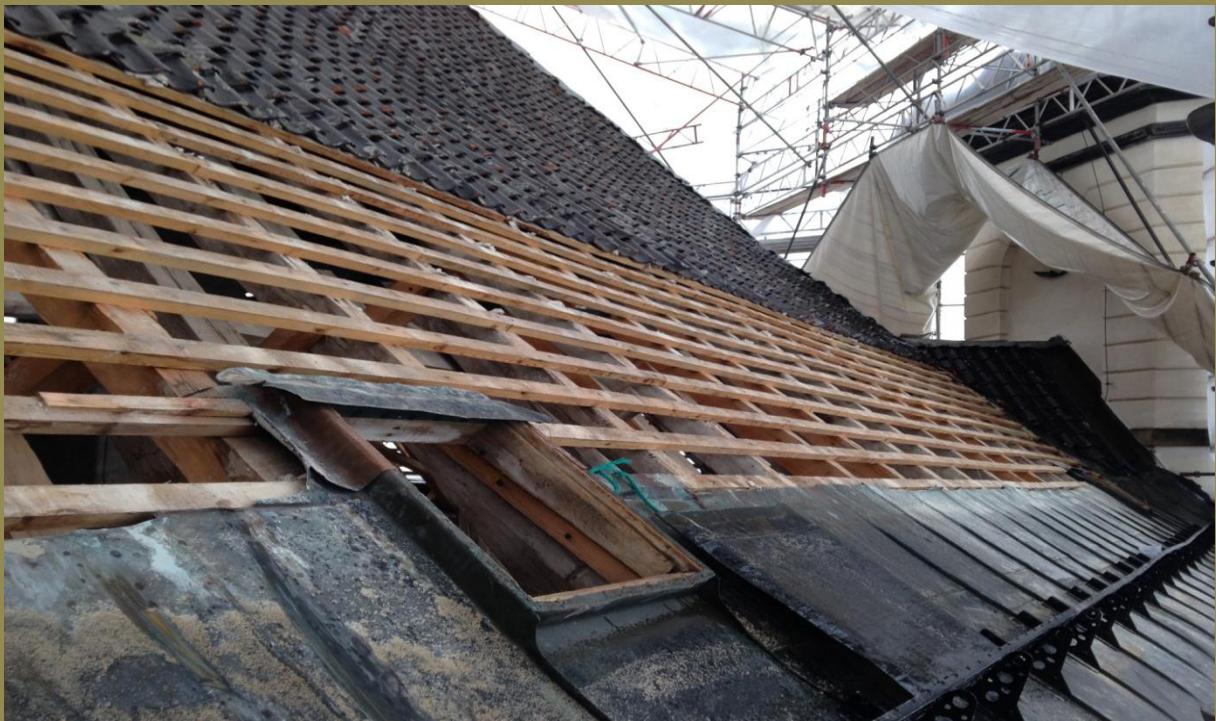
Taklucka - Nya beslag och kringtäckningar skall utföras. Takfot skall utföras i glögdgad koppar plåt 0,7 mm tjock och på vissa ställen av titanzinkplåt 0,7 mm tjock.

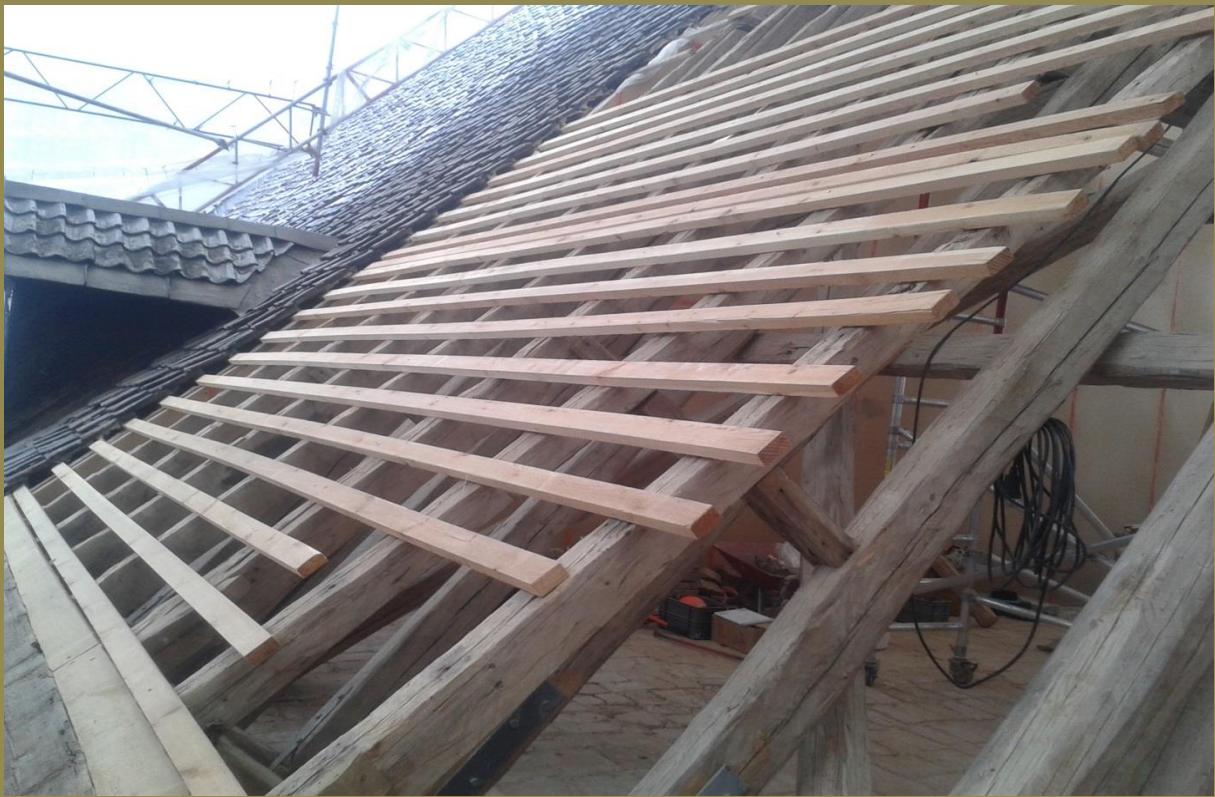
Ny läkt i kärnfuru på plats, som spikas med handsmidda spik.

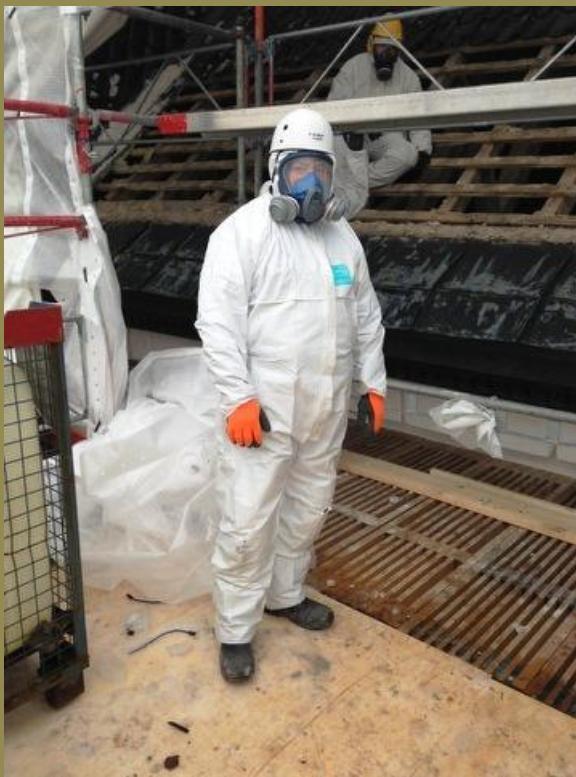
Under 1970-talet har understrykningen av pannor kompletterats med asbesthaltigt bruk, som troligen finns över hela takets yta. Asbestsaneringen utförs av sidoentreprenör. Tegelpannorna från taket ska plockas ner och sorteras i hela och trasiga och asbestoseras. Efter saneringen sorteras tegelpannorna varsamt i typer efter storlek och form.

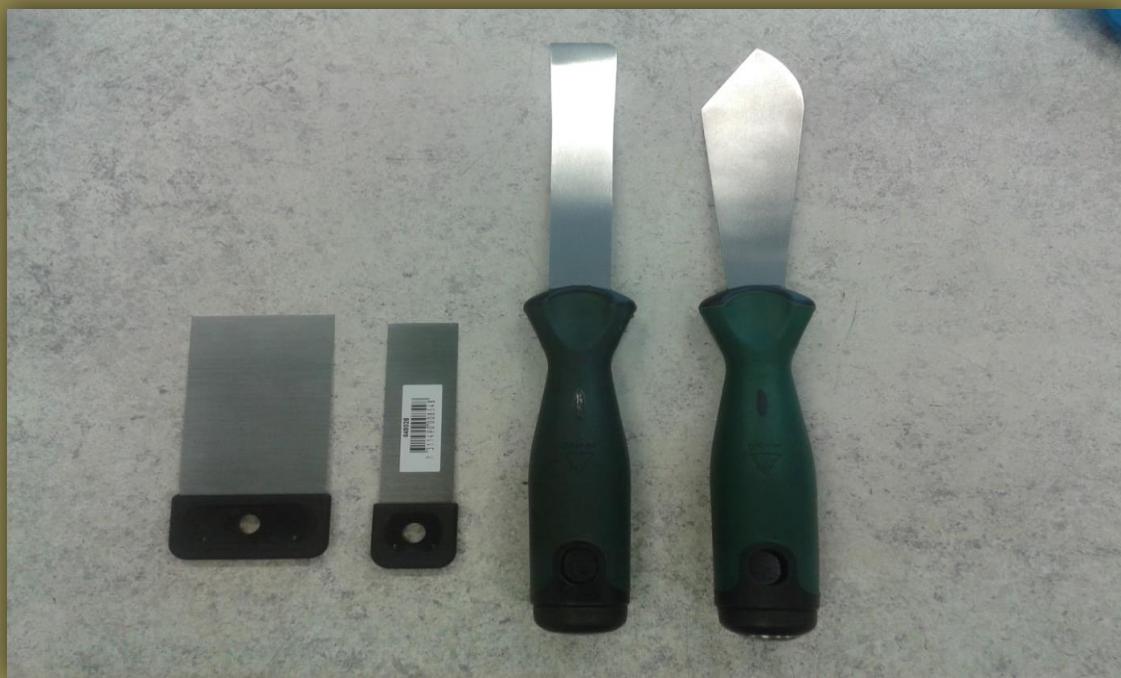
Nu kan vi börja understrykningen med kalkbruk

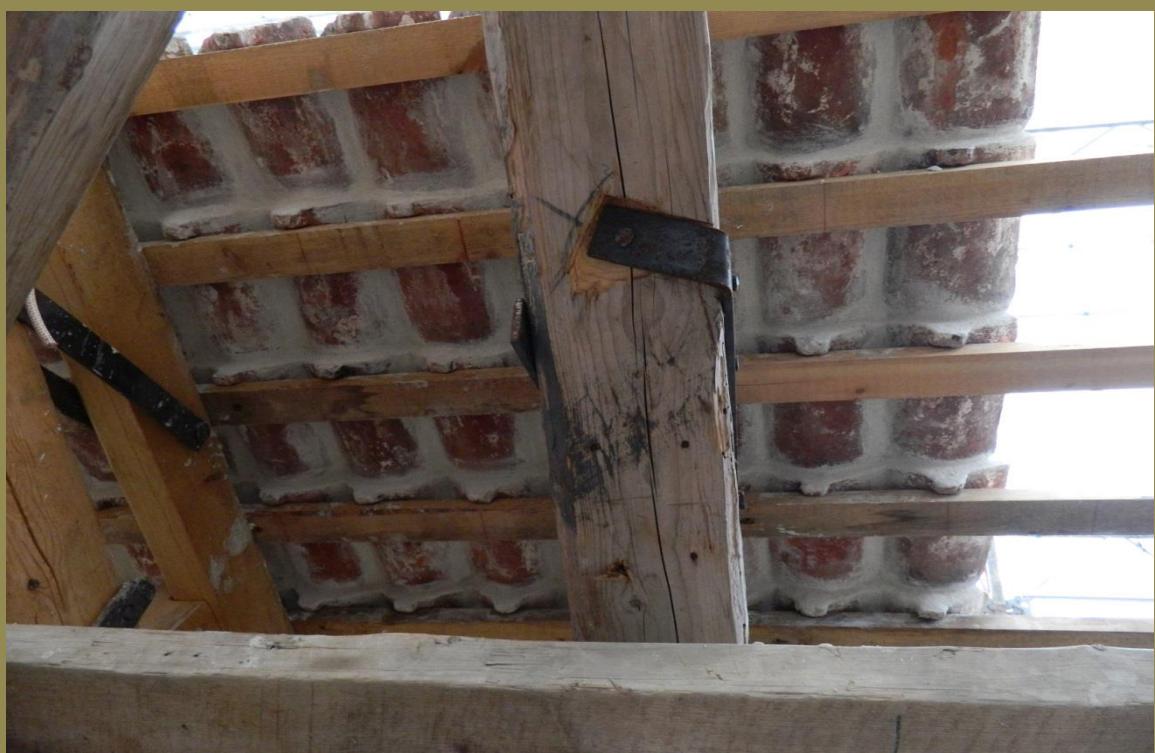
Det är ”bara” 13 000 pannor som ska läggas tillbaka och muras.
Här ser vi även nya ”hängslen i smide”

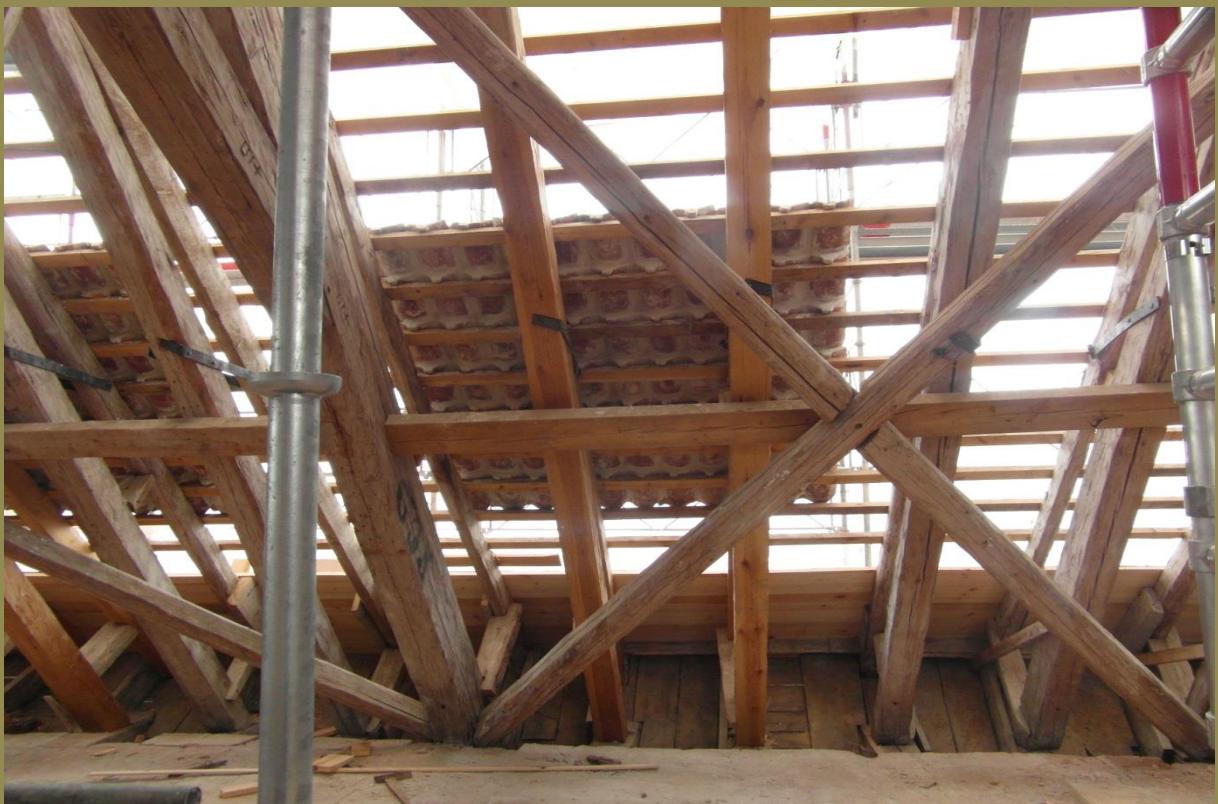
Efter att träkonstruktionen är reparerad ska teglet ligga rakt och jämnt. Det ska inte muras fast utan ska understrykas från insidan.

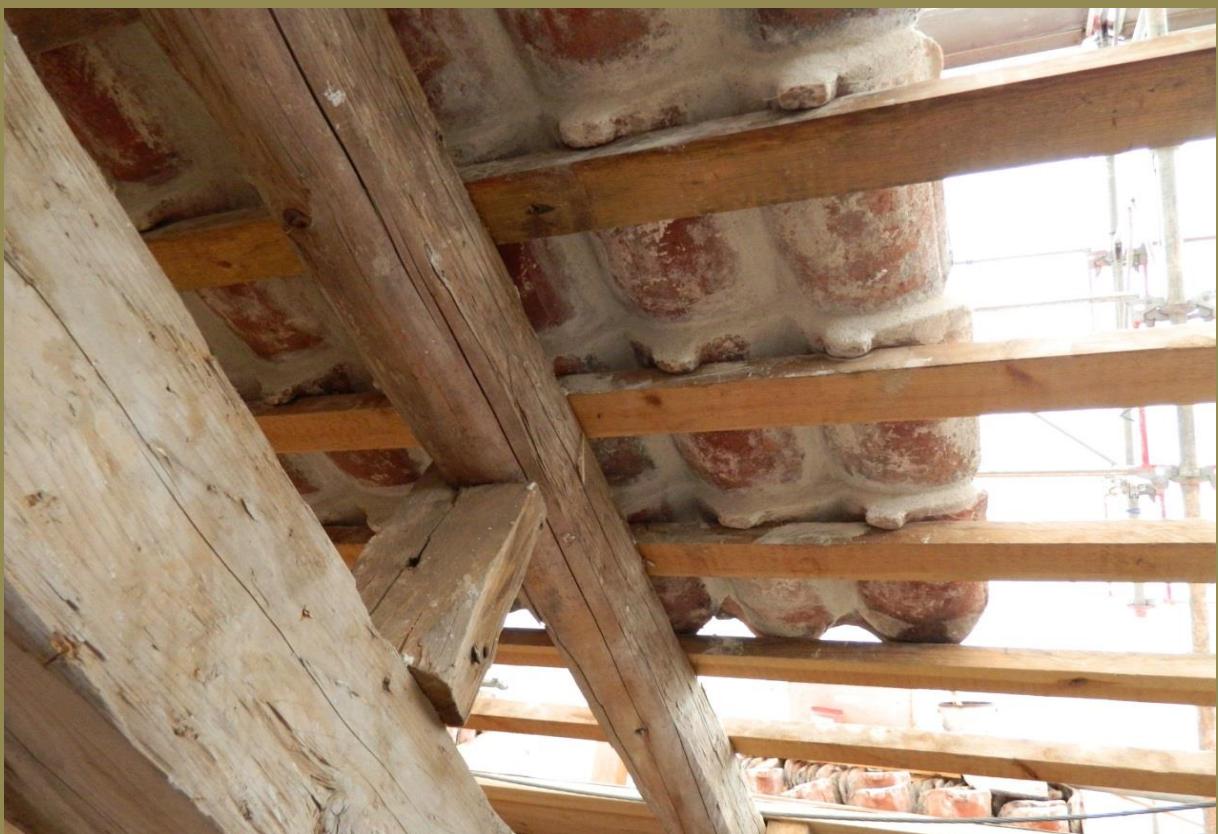
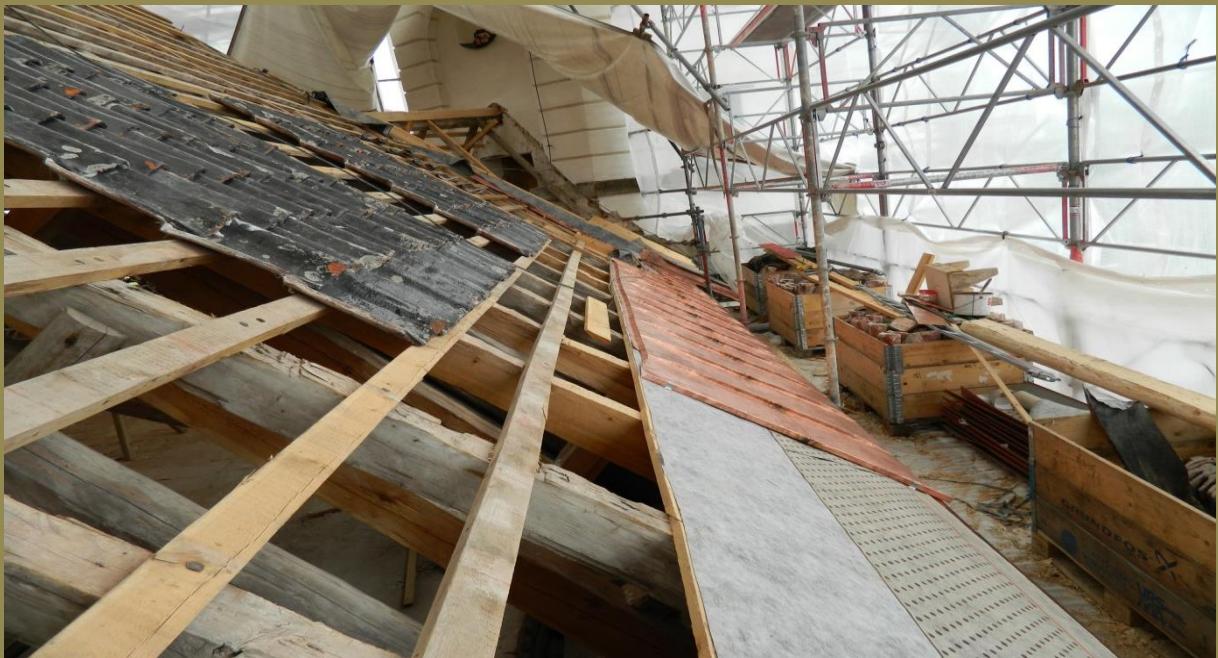
Detta var 2 provytor som gjordes för att fastställa metod för understrykning.

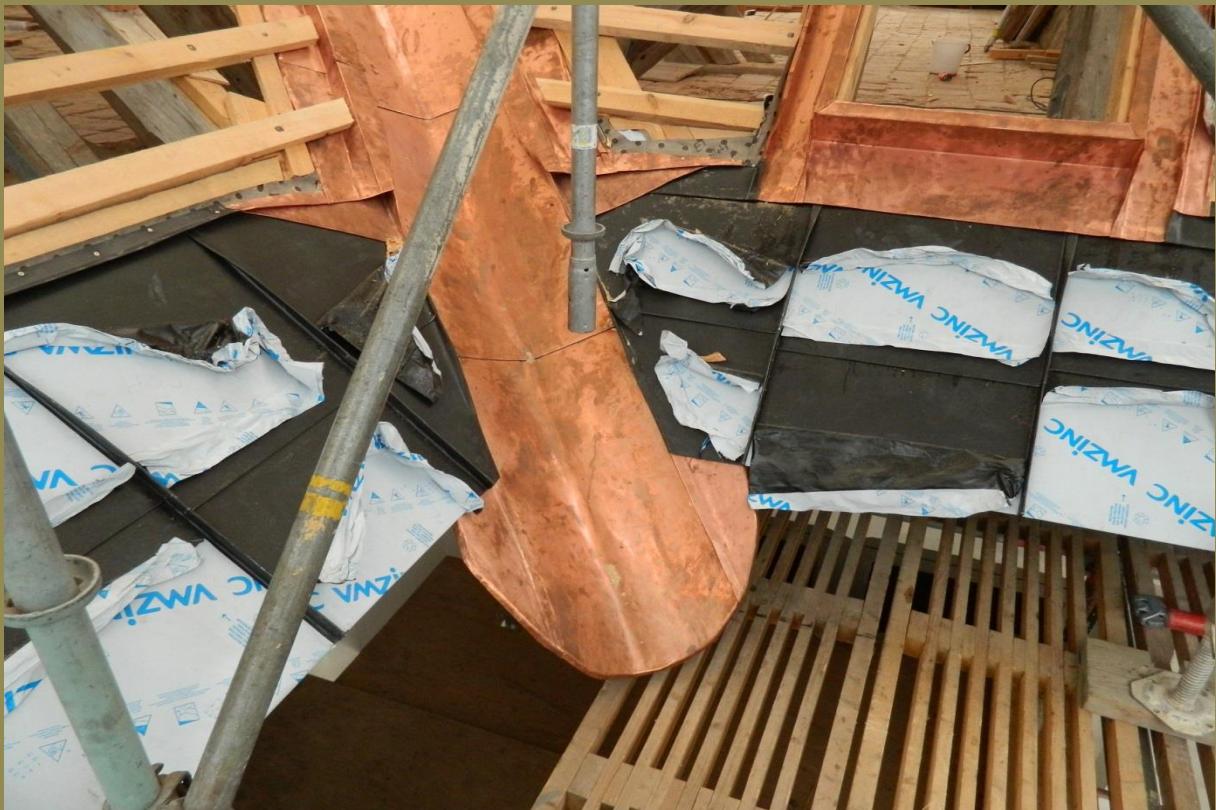
Vinkelränna, takfotsplåt och taklucka – det kräver en stor kunskap och skicklighet för att allt ska passa ihop.

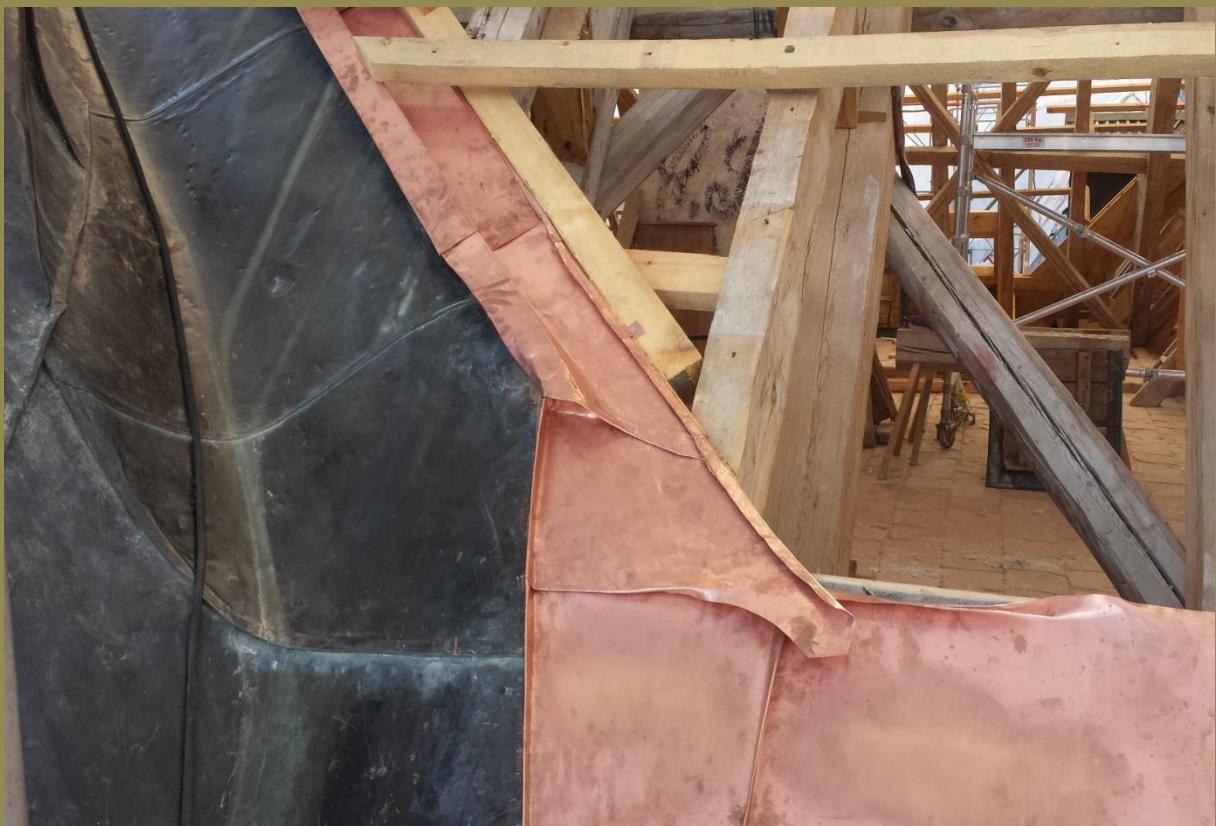
Gammal och ny kopparplåt.

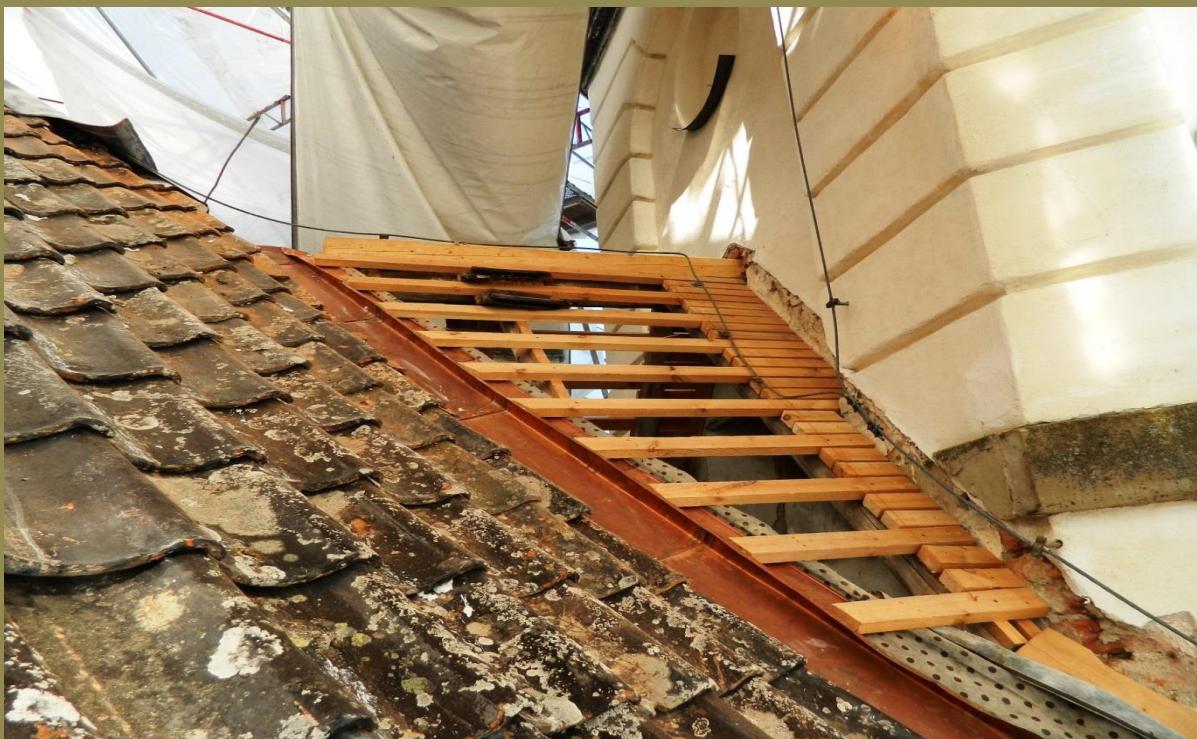
Vinkelränna utförs i glögdad koppar plåt 0,7 mm tjock. Formatet är 914x610 mm. Vinkelrännan utför med dubbla tvärfalser.

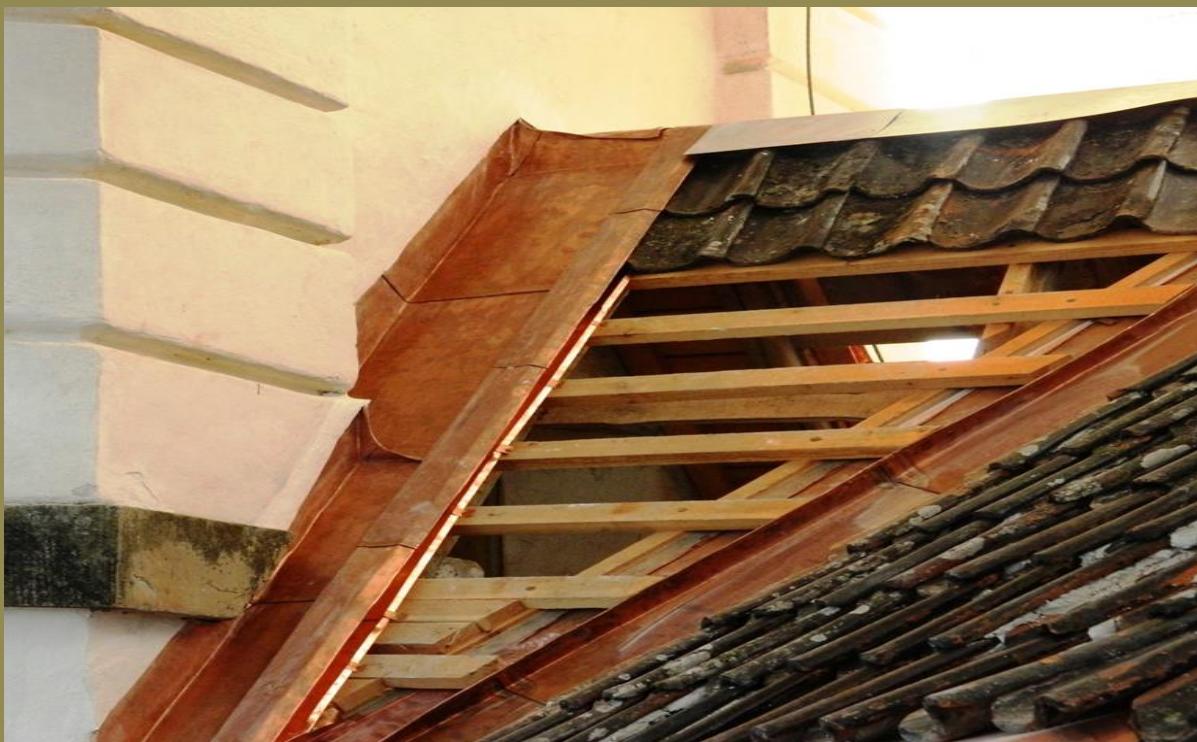
Jorge som murarbasen heter har gått efter Fredriks plåtjobb och lappat och lagat och därefter färgat in kalkbruket.

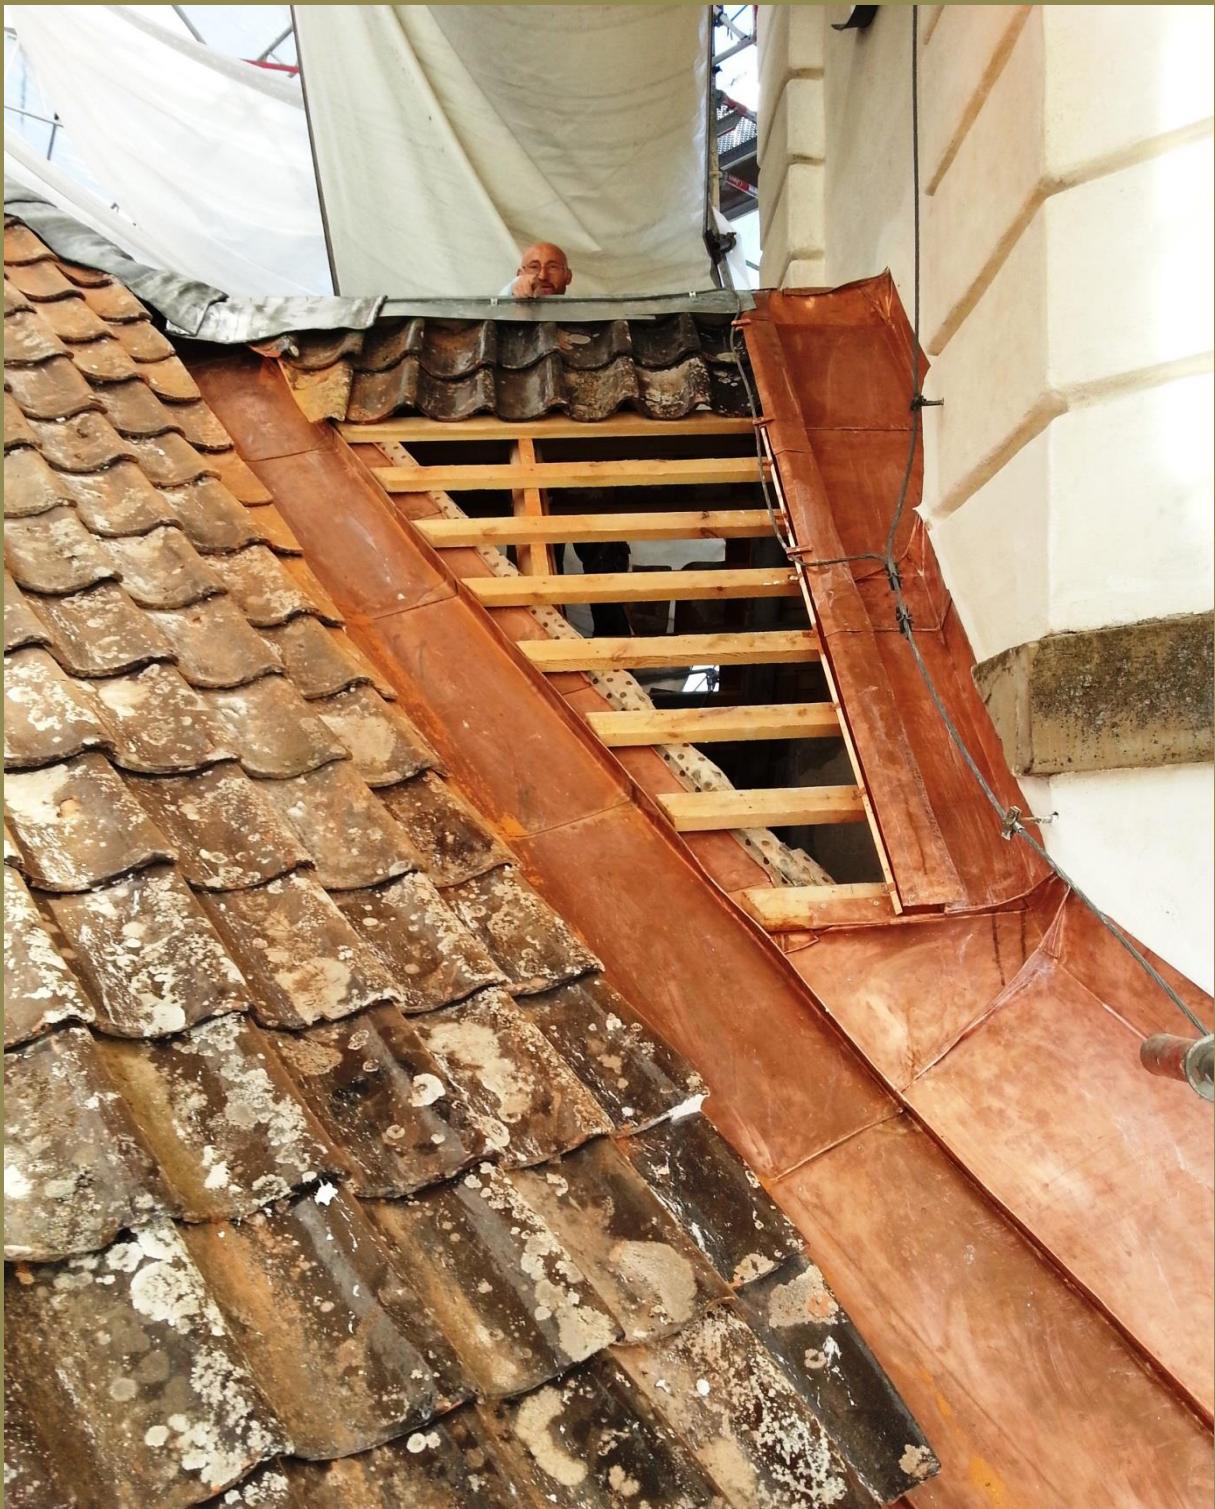
Visst är det ett fint jobb! säger Alex. SFV har under en längre tid köpt allt likvärdigt (svartglaserat handslaget) tegel man kommit över. Detta har sanerats på plats och används till att komplettera med där det är trasigt tegel.

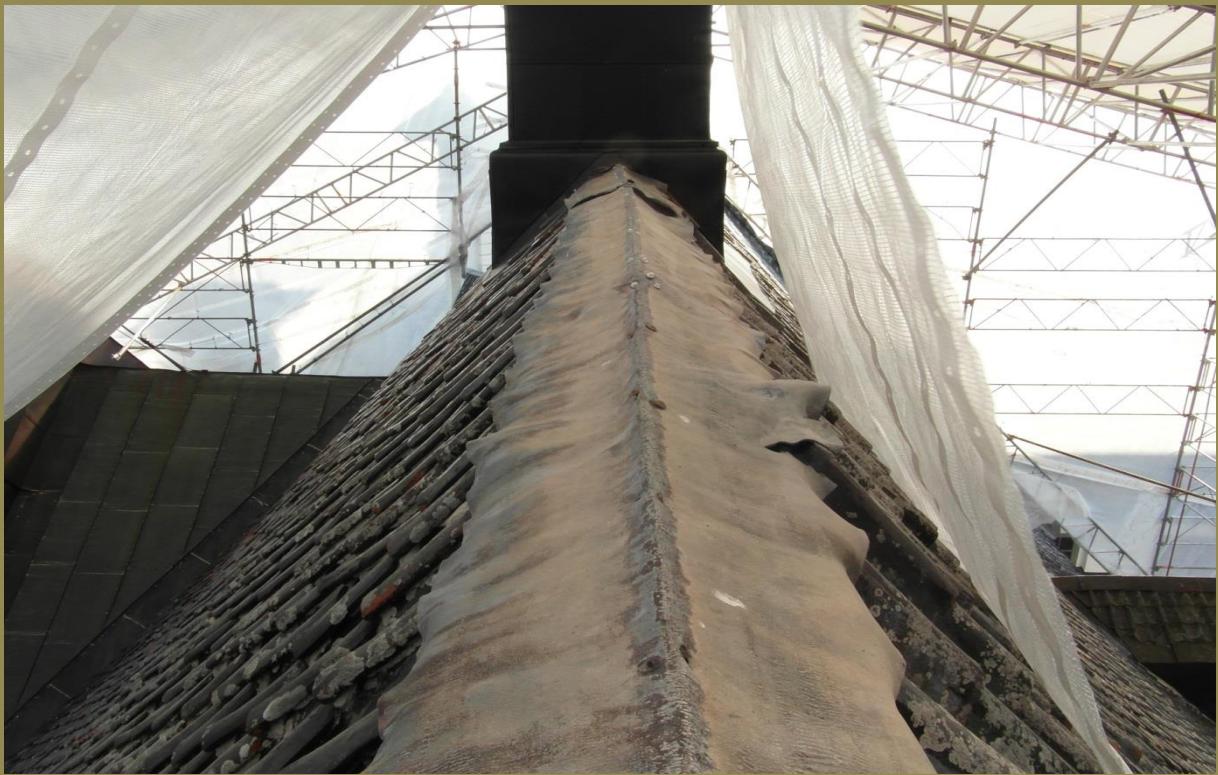
Nock före och efter.

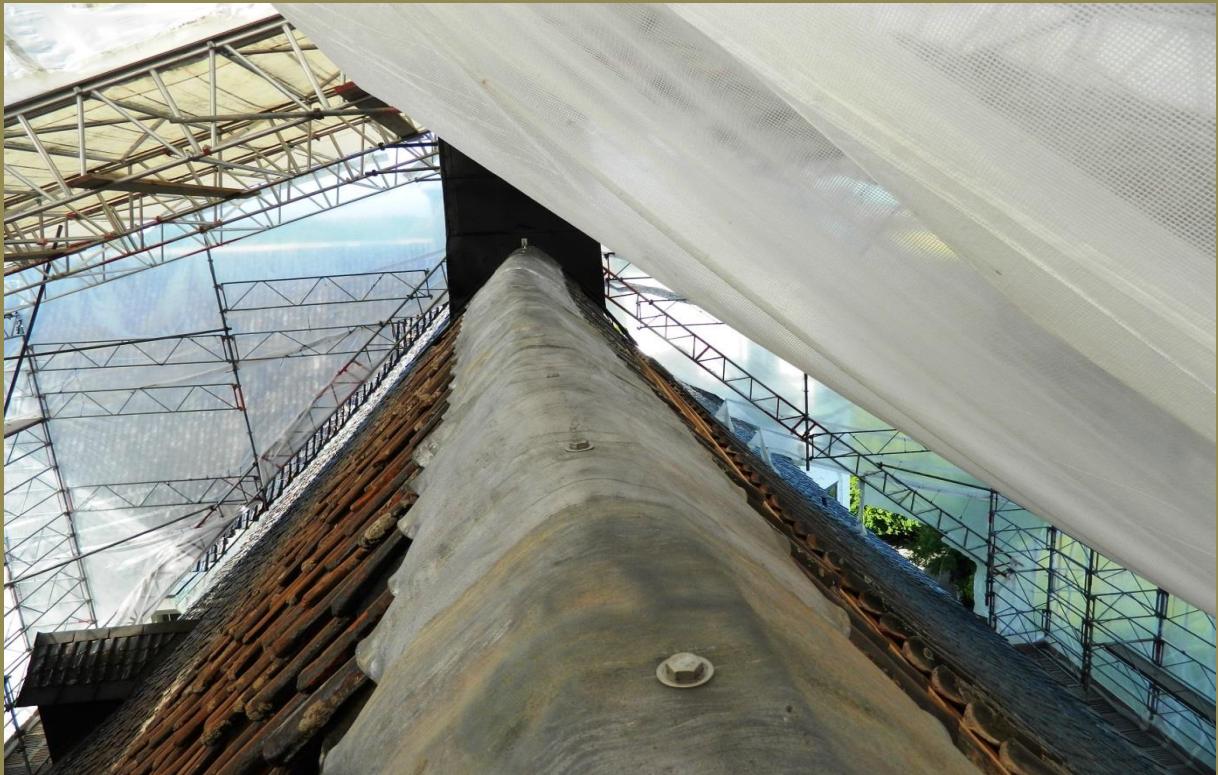
Nyanocken är monterad med RF fransk träskruv i dom nya nock planken.
Dessutom så har dom skruvats fast med all nock-vire infästning.

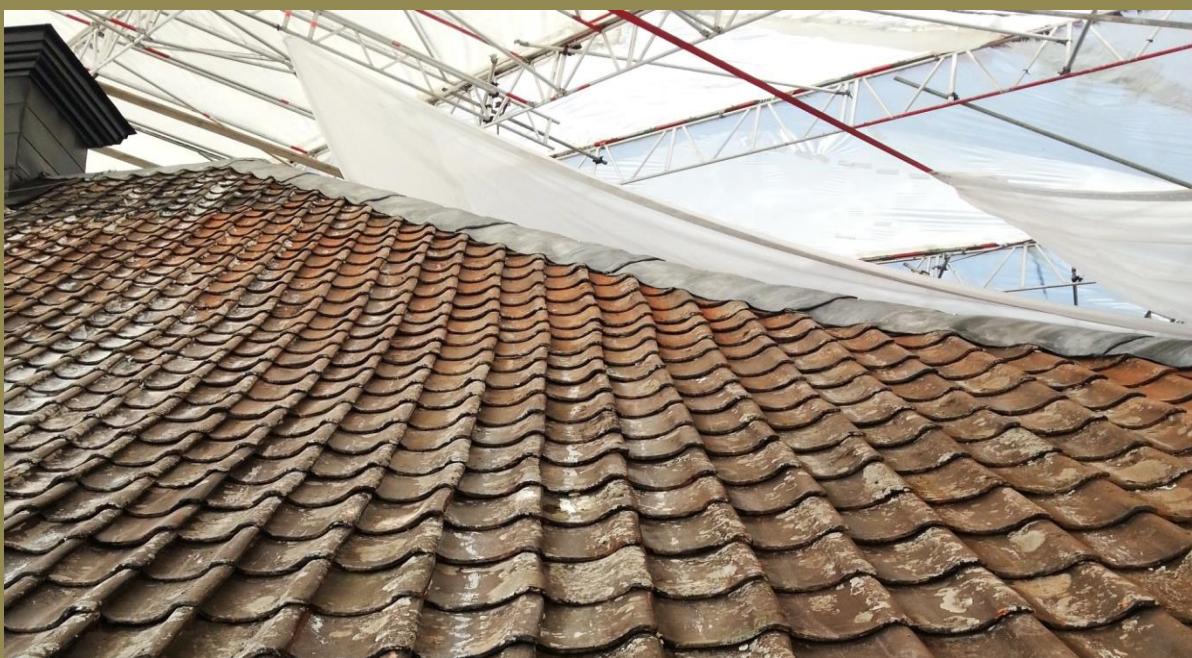
Nya nocken är monterad på sne-nocken mot tornet. Det var knöligt att montera nocken då pannorna var tvungna att vara monterade för att montera nock. Och det fick inte gå sönder någon panna.

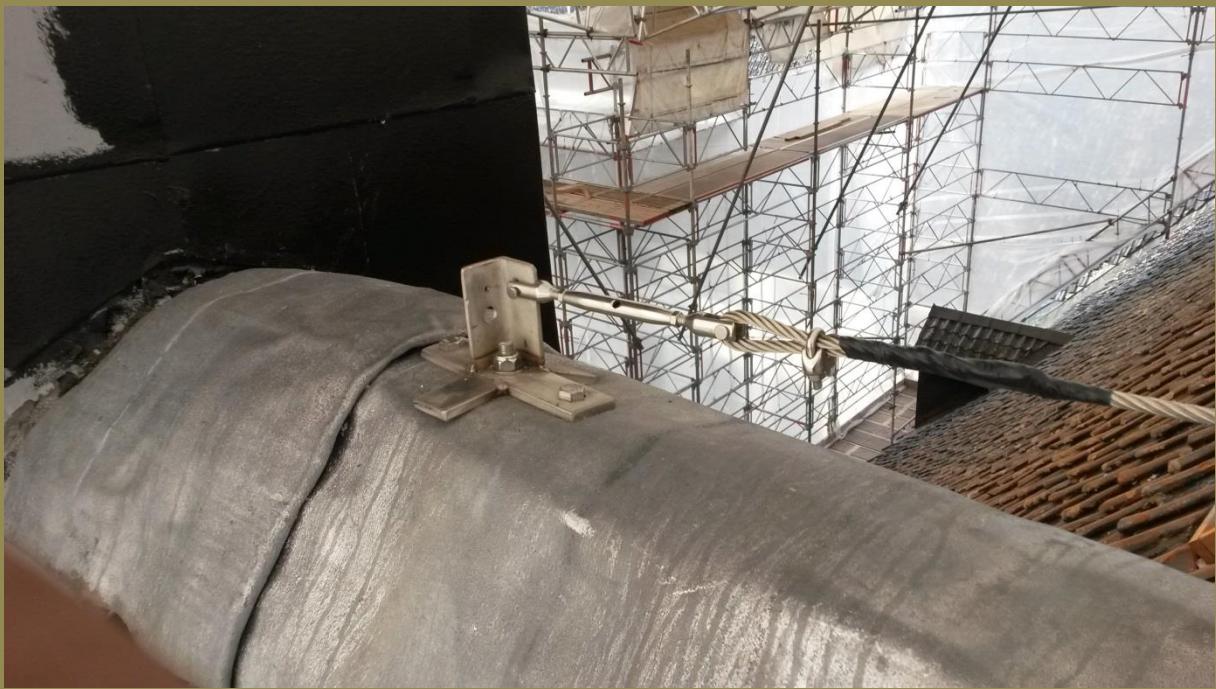
Nya takline vajern i 8mm rostfritt utförande med genomgående infästning i nockbrädan.

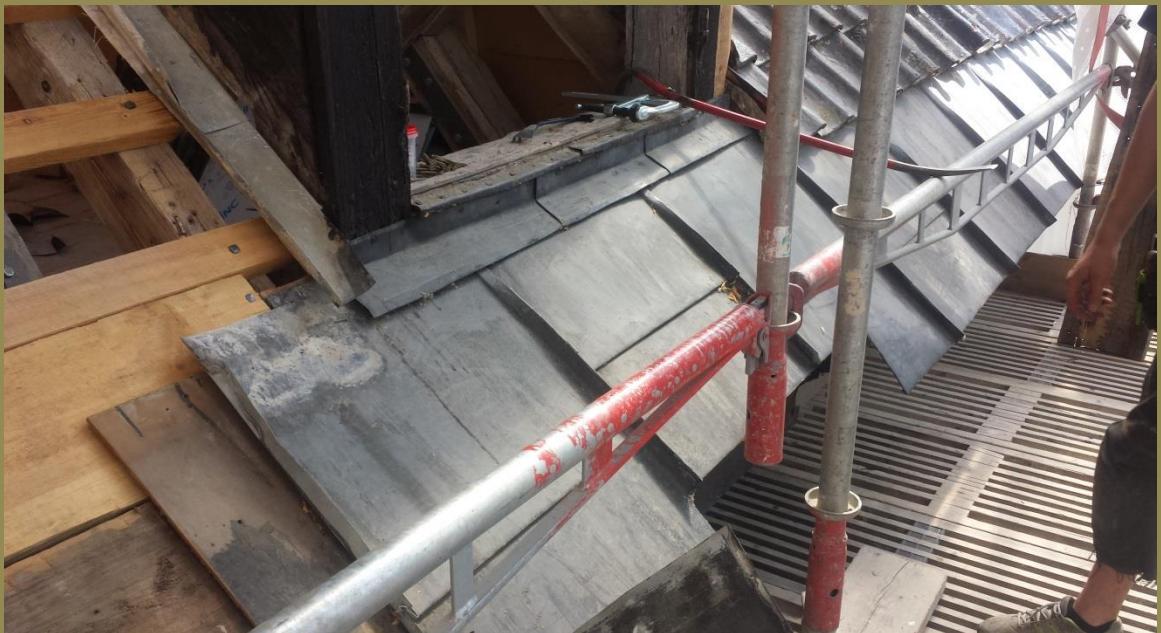
...för att se gammalt ut på nytt. På kupan har plåten blymönjats, virket har tjärats med varm trätfjära, fönstren renoverats. På kupan har vi den äldsta plåten som vi hittat på Skokloster. Den bevarades överallt där det var möjligt.

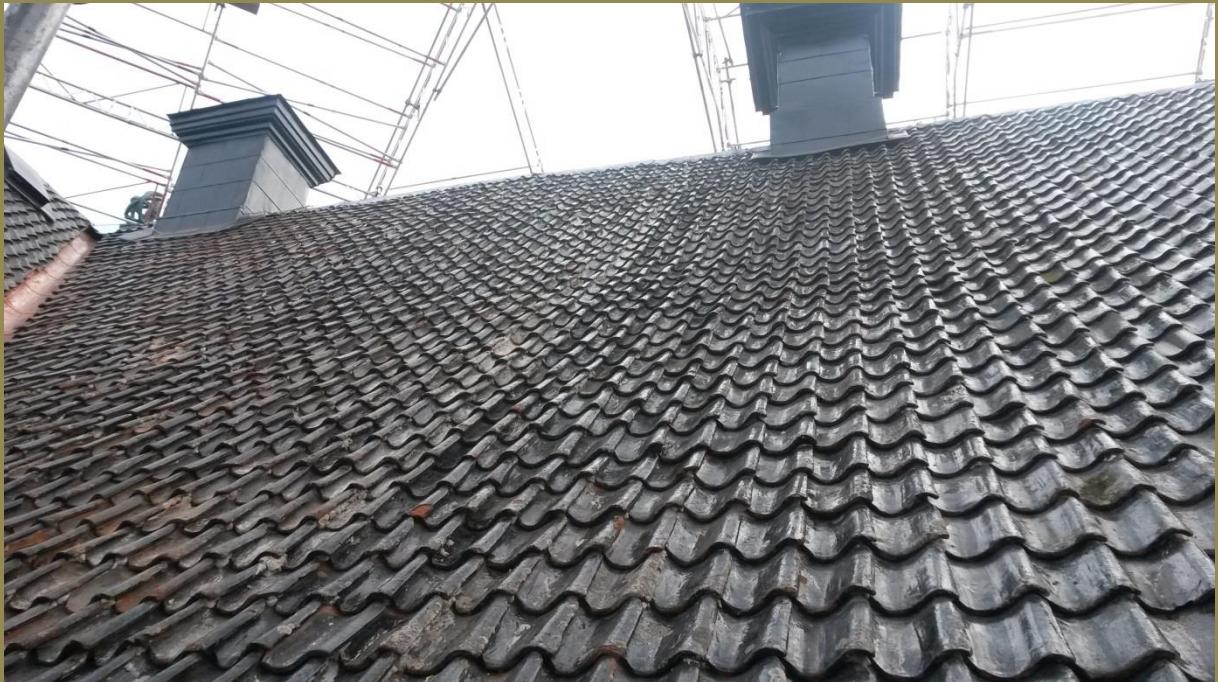
Ett färdigt tak så rakt det kan bli. Det var ett stort arbete att sortera efter storlek och form för att nå denna rakhet. Det var Cristian Ceron ansvarig för.

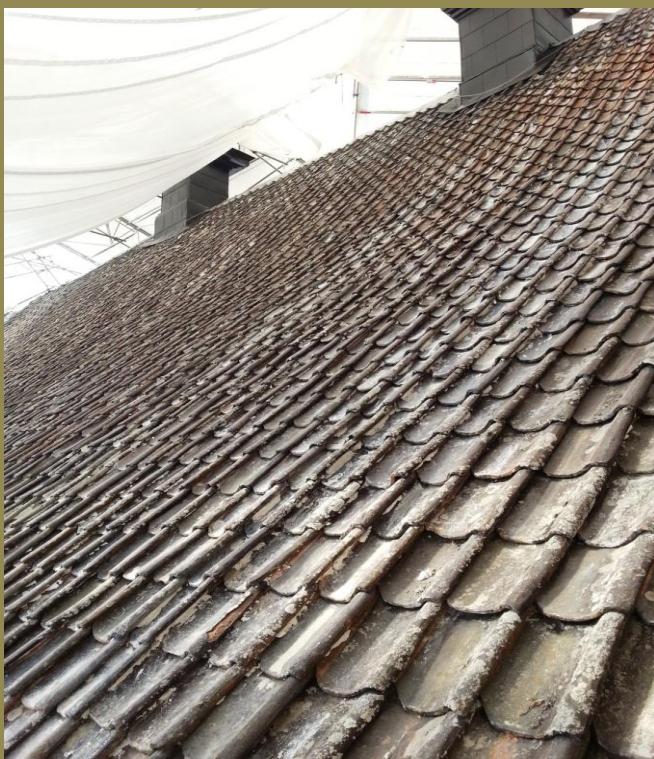
Även inifrån ser det bra och fint ut.
