# Reporte de Verificación Integral

## Paseo de las Jacarandas 128

Los Gavilanes Poniente · Tlajomulco de Zúñiga, Jalisco

AV-20261008-0128

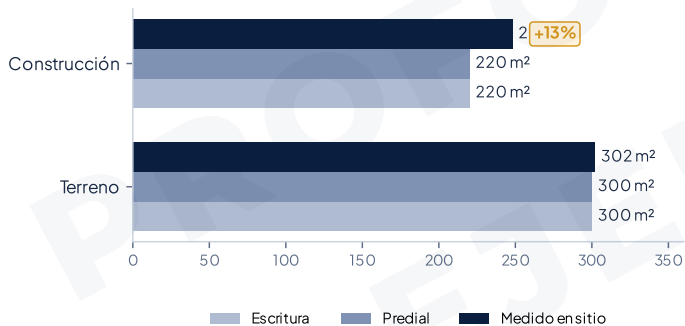
## Superficies: papeles contra realidad

**Construcción 13% mayor que la escriturada.** Existe una ampliación de 28 m² (estudio en planta baja) que no aparece en escritura ni en predial. Ver sección legal.

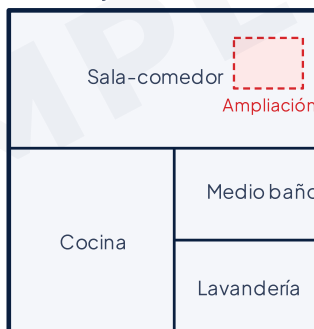
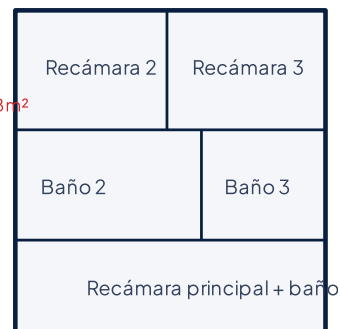
## Plano levantado en sitio

Levantamiento con Magicplan. La zona marcada en rojo es la ampliación no escriturada.

**Pero la ampliación existente no tiene licencia en el expediente.** Antes de ampliar más, conviene regularizar la actual: licencia, actualización de predial y, si se requiere, rectificación de superficie ante notario.

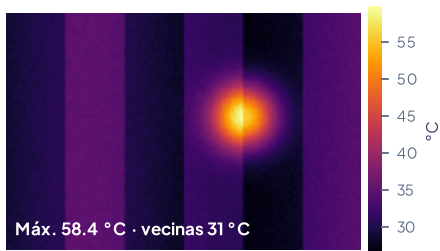
## 1 Pastilla sobrecalentada en el tablero

Tablero eléctrico · circuito de cocina

**Crítico**

Cámara termográfica: **58.4 °C** en la pastilla de 20 A; las vecinas marcan 31 °C.

Conexión floja o pastilla sobrecargada. **Riesgo de incendio** si se mantiene así.

Electricista certificado antes de habitar: reapriete, cambio de pastilla y revisión del calibre del cable.

Costo estimado: **\$3,500 – \$6,000**

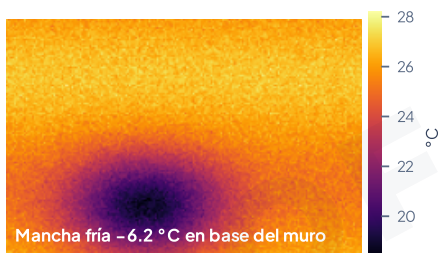
## 2 Humedad en el muro de la regadera

Baño de la recámara principal · muro colindante con closet

**Atención**

Medidor sin agujas: **78%** en la base del muro contra **22%** en el punto sano. Mancha fría de -6.2 °C.

Filtración por sellos o junteo de la regadera. Con el tiempo daña aplanado, pintura y el closet.

Rehacer junteo y sellos de la regadera; revisar la llave mezcladora. Pintar después de secar.

Costo estimado: **\$8,000 – \$15,000**

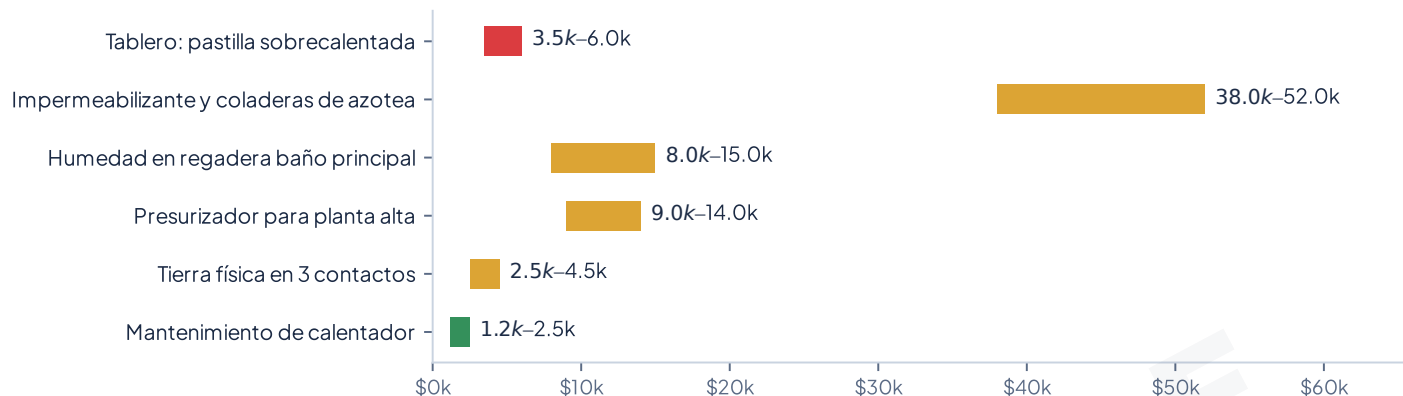
# Presupuesto de reparaciones y plan de acción

Total  
estimado **\$62,200 –**  
**\$94,000**

Rojo: antes de habitar · Ámbar: en los primeros 6 meses · Verde: mantenimiento
