Dossier Technique Immobilier

Numéro de dossier : 25/IMO/0239
Date du repérage : 17/09/2025

Etat de l'Installation Intérieure d'Électricité

Numéro de dossier : 25/IMO/0239
Date du repérage : 17/09/2025
Heure d'arrivée : 14 h 30
Durée du repérage : 02 h 05

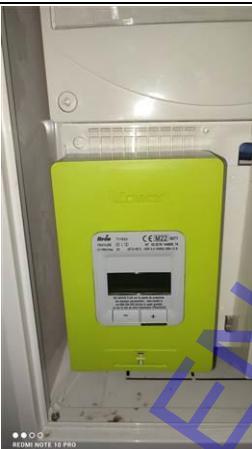
Photo du Compteur électrique

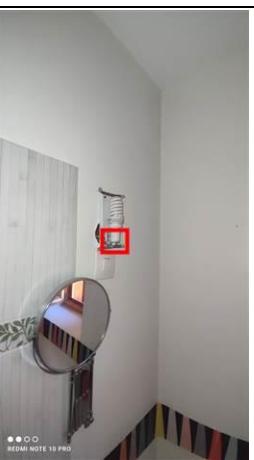
<p>Photo PhEle001 Libellé de l'anomalie : B7.3 c2 Au moins un conducteur nu et/ou au moins une partie accessible est alimenté sous une tension supérieure à 25 V a.c. ou supérieure ou égale 60 V d.c. ou est alimenté par une source autre que TBTS. Remarques : Présence de parties actives accessibles alimentés par une tension >25 VAC (Courant Alternatif), ou >60 VDC (Courant Continu) ou non TBTS (Très Basse Tension de Sécurité) ; Faire intervenir un électricien qualifié afin de supprimer le(s) risque(s) de contact avec les parties actives (RdC - Salle d'eau)</p>

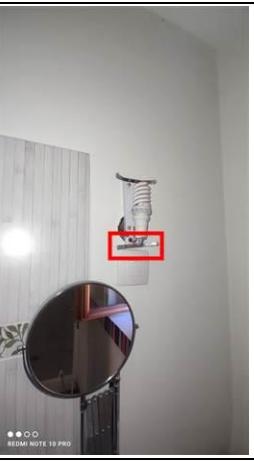
<p>Photo PhEle002 Libellé de l'anomalie : B8.3 e Au moins un conducteur isolé n'est pas placé sur toute sa longueur dans un conduit, une goulotte ou une plinthe ou une huisserie, en matière isolante ou métallique, jusqu'à sa pénétration dans le matériel électrique qu'il alimente. Remarques : Présence de conducteurs électriques non protégés mécaniquement ; Faire intervenir un électricien qualifié afin d'installer des protections mécanique sur les conducteurs non protégés (RdC - Salle d'eau)</p>

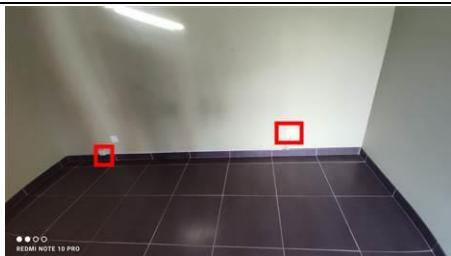
Photo PhEle005

Libellé du point de contrôle : B3.3.6 a2 Au moins un socle de prise de courant comporte une broche de terre non reliée à la terre.
Remarques : Présence de circuits électriques non équipés de conducteurs de protection ou ceux ci ne sont pas reliés ; Faire intervenir un électricien qualifié afin d'installer des conducteurs de protection sur les circuits qui n'en sont pas équipés (RdC - Chambre 1)
