# RELATÓRIO TÉCNICO DE INSPEÇÃO – NR13

## VASOS SOB PRESSÃO

Equipamento: **TQ. ÁLCOOL QUENTE AP.01**

TAG: **TQ22009**

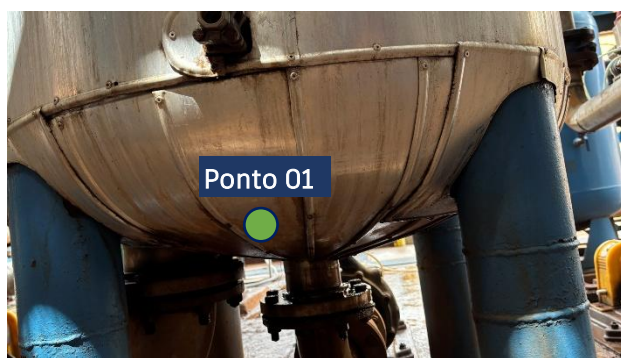
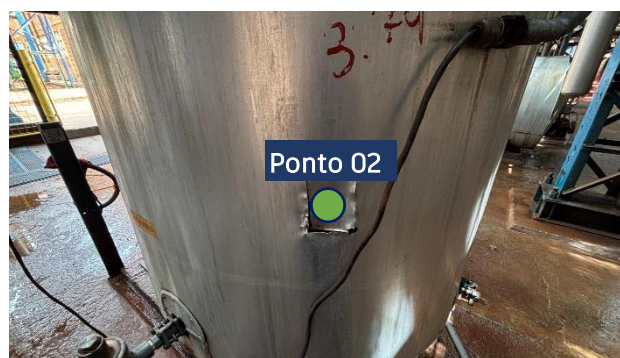
#### 10.1.1 Registro das medições

| REGISTRO / ESPESSURA MÍNIMA | | | ANÁLISE DE PERDA DE ESPESSURA | | | |
|---|---|---|---|---|---|---|
| 01 – Tampo inferior | 4,00 | - | - | - | 10 | 0,000 |
| 07 – Costado | 3,40 | - | - | - | | 0,000 |
