# OYAB-125-8

우크라이나 고정익 자폭드론 탑재 추정  
복합탄두 사진 판독 및 사실 검증

분석 기준일: 2026년 9월 11일 | 자료 성격: 공개 이미지 기반 OSINT 예비분석

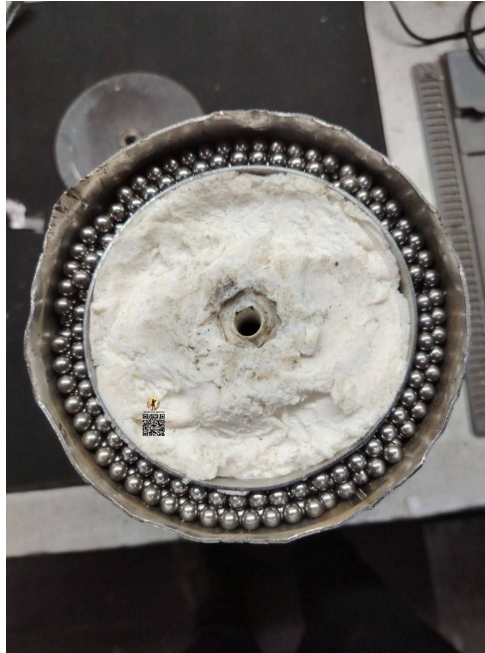
원통형 금속 몸체의 외주에 다수의 강철 구슬이 배치되어 있다. 폭발 시 이 구슬들은 사방으로 방출되는 기성 파편 역할을 하는 것으로 판단된다.

사진 1. 탄두 단면: 중앙 충전체와 외곽 강철 구형 파편

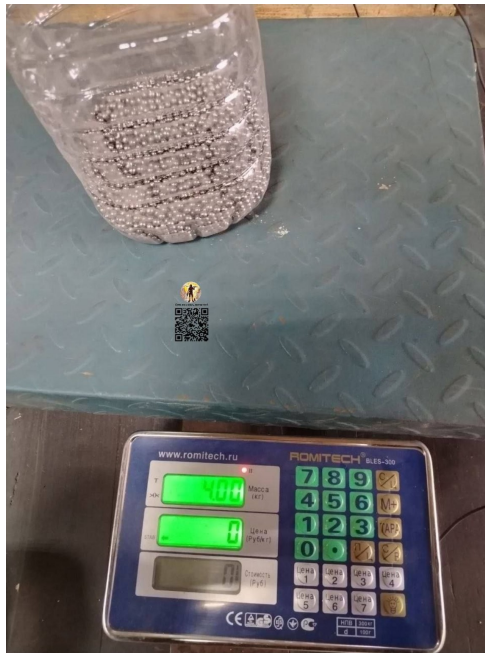
| 탄두 표기 | 명판에 ‘ОЯБ-125-8 / C4 / 24.08.2026’ | 직접 확인 |
|---|---|---|
| 강철 구형 파편 | 탄두 외주 배치 및 저울 4.00 kg | 직접 확인 |

사진 2. 분리된 강철 구형 파편의 측정 중량 4.00 kg

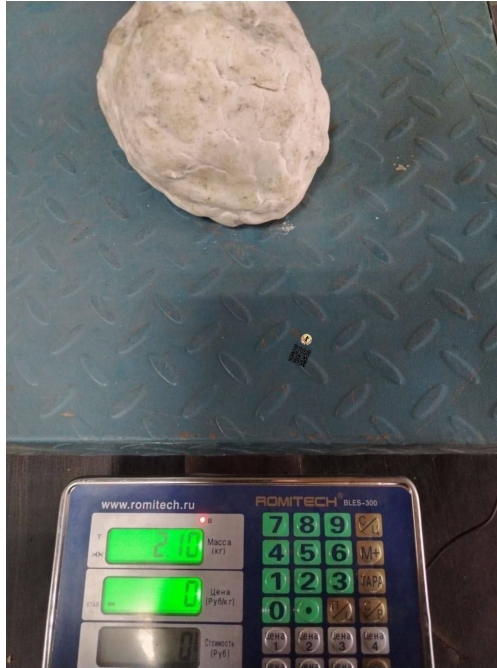
| 탄두 표기 | 명판에 ‘ОЯБ-125-8 / C4 / 24.08.2026’ | 직접 확인 |
|---|---|---|
| 백색 물질 | 분리 후 저울 2.10 kg | 중량 확인, 성분은 명판 의존 |

사진 3. 분리된 백색 충전체의 측정 중량 2.10 kg

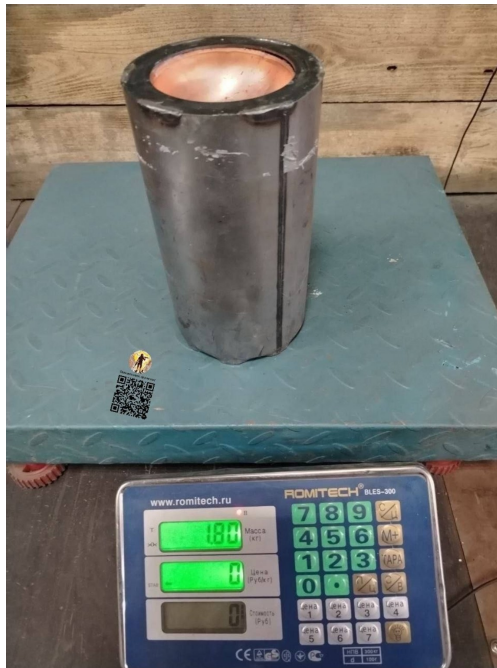
| 탄두 표기 | 명판에 ‘ОЯБ-125-8 / C4 / 24.08.2026’ | 직접 확인 |
|---|---|---|
| 금속 구조물 | 금속 원통·구리 라이너, 저울 1.80 kg | 직접 확인 |

사진 4. 금속 원통 구조물 1.80 kg과 오목한 구리 라이너

구리 라이너는 폭발 시 축 방향으로 고속 금속체를 형성하는 EFP 구조의 특징과 부합한다. 다만 사진만으로 라이너의 정확한 재질·두께, 관통 성능 또는 작동 방향을 확정할 수는 없다.

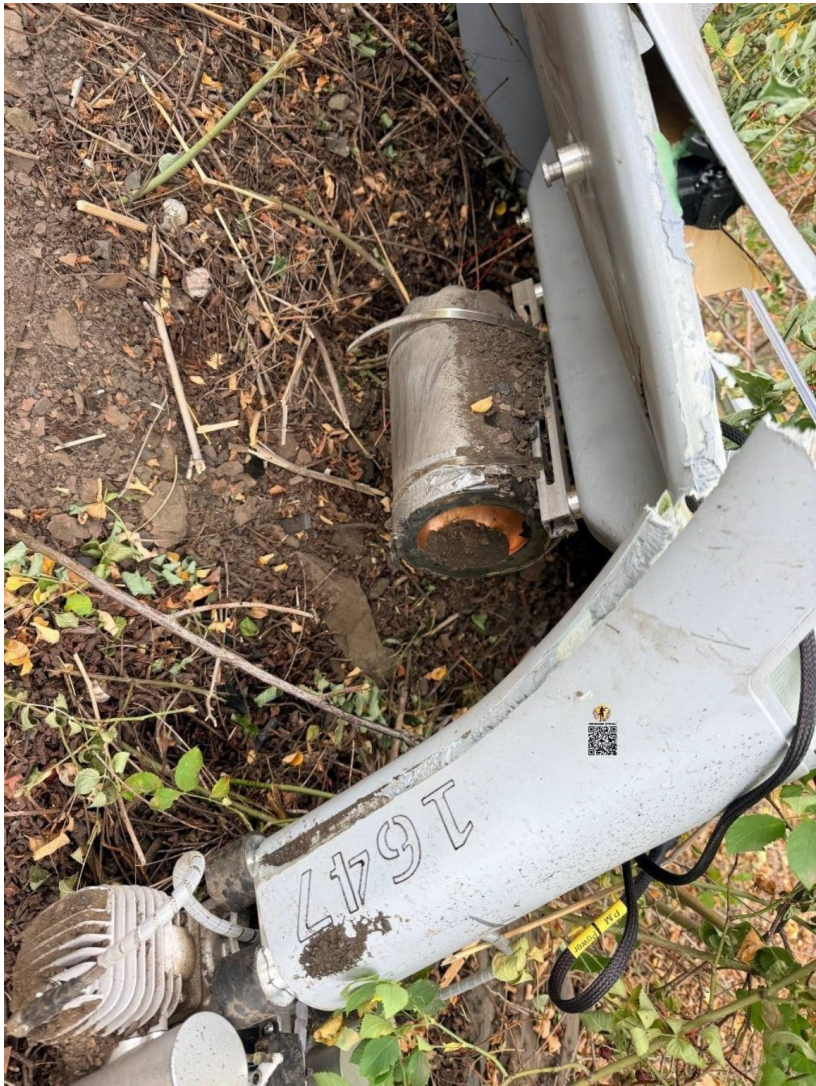
사진 5. 추락한 고정익 무인기 동체 내부의 원통형 탄두. 기체에 '1647'로 보이는 수기 표식이 있다.

| 확인 가능 | 소형 피스톤 엔진을 사용하는 고정익 무인기, 밝은색 동체, 내부 원통형 탄두 탑재 |
| 확인 불가 | 날개·꼬리·전체 동체 형상, 제작사 표식, 엔진 모델, 항법장치, 정확한 드론 기종 |
| 판정 | ‘우크라이나제 소형 고정익 자폭드론’ 수준의 분류만 가능. FP-1·UJ-22·Bober·Liutyi 등 특정 모델로 단정할 근거는 부족함. |

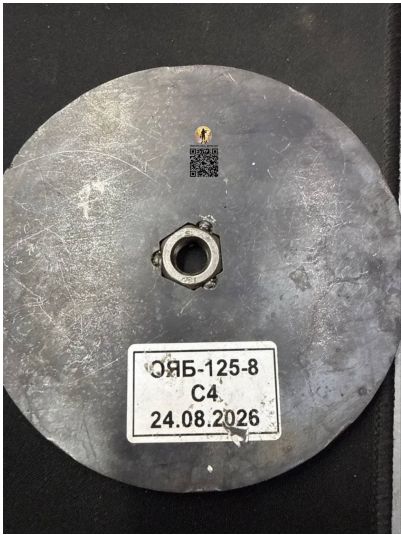
| 탄두 표기 | 명판에 ‘ОЯБ-125-8 / C4 / 24.08.2026’ | 직접 확인 |

사진 6. ‘ОЯБ-125-8 / C4 / 24.08.2026’ 명판
