# Informe Ejecutivo de Avance: Proceso de Recibo Zonas Comunes

Iconik 68

Marzo 2026

Presentado al Consejo de Administración por Construcccity

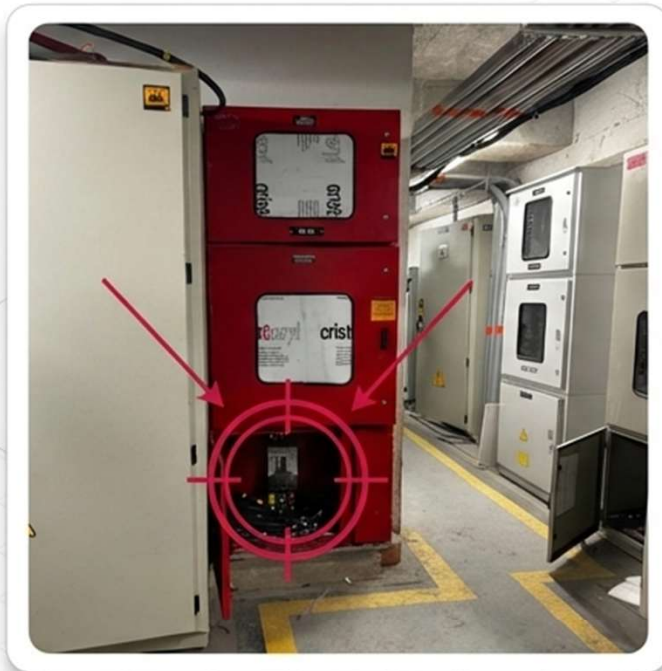
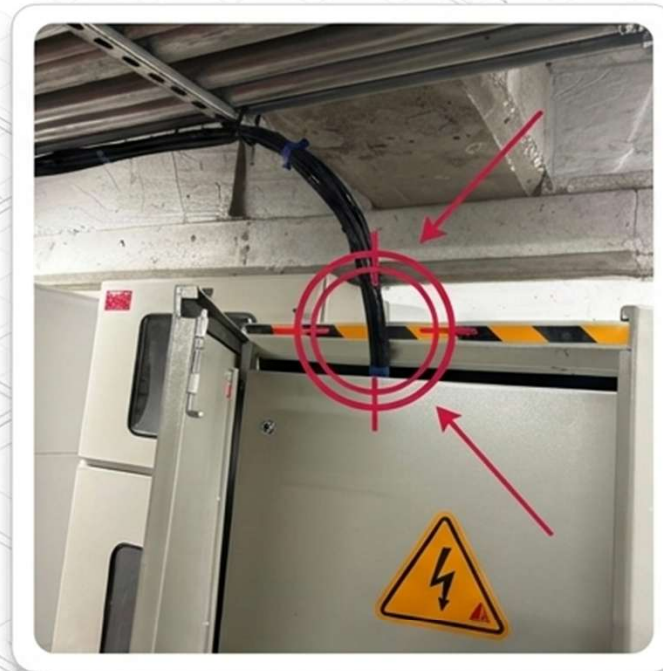
Ubicación: Cuarto de Tableros (Torre 1)

● ALTO RIESGO: SEGURIDAD VITAL

**Se evidenció a la constructora el riesgo inminente de electrocución y la existencia de conexiones irregulares provenientes de la obra.**  
Peligro directo para el personal y residentes. Requiere intervención y corrección inmediata por parte de la constructora antes de cualquier firma.

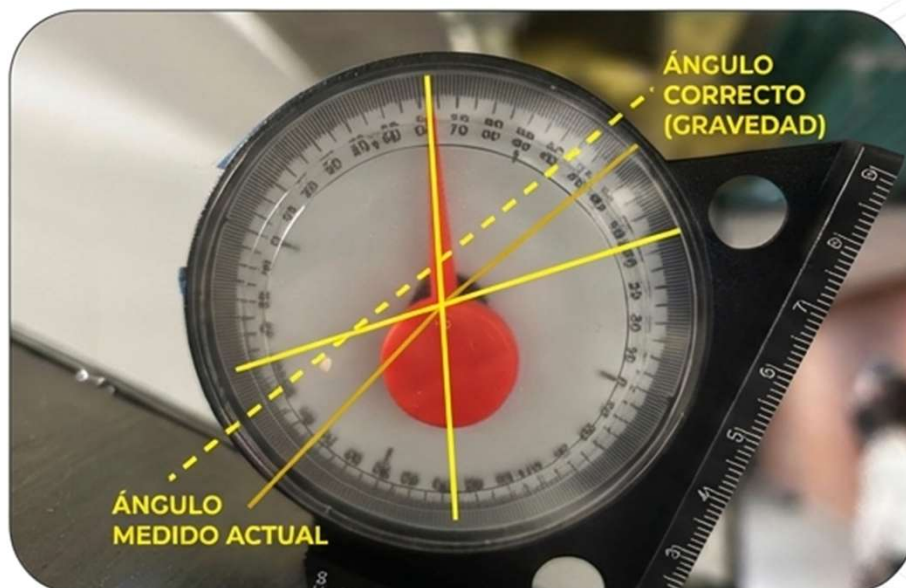
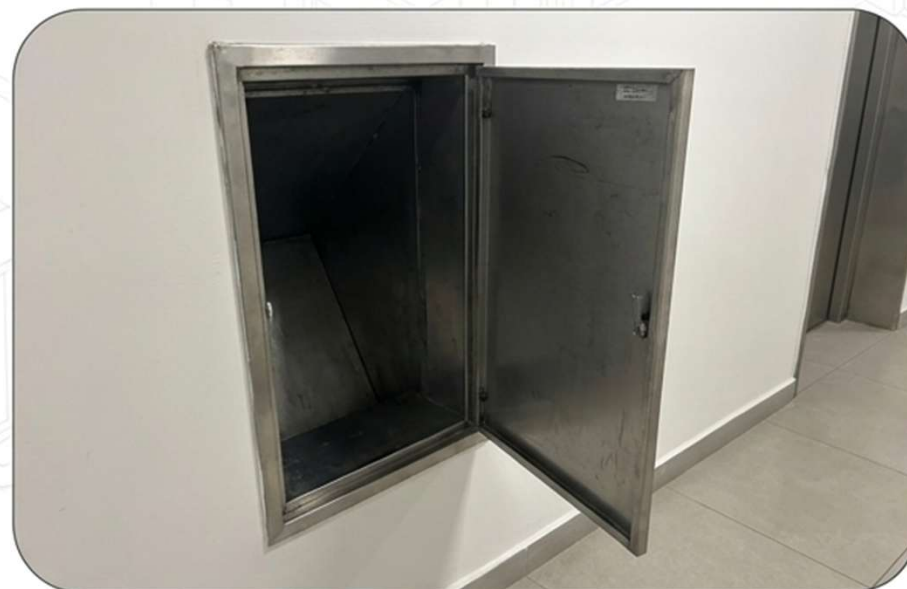
Ubicación: Pasillos Torre 1 vs. Torre 2

● RIESGO OPERATIVO:  
DEFICIENCIA FUNCIONAL

Mediante medición técnica, se validó que el shut de la Torre 1 tiene sustancialmente menos pendiente que el de la Torre 2.

Esta deficiencia en la inclinación dificultará gravemente la caída por gravedad de las bolsas de basura, generando atascos constantes, problemas de salubridad y sobrecostos de mantenimiento.

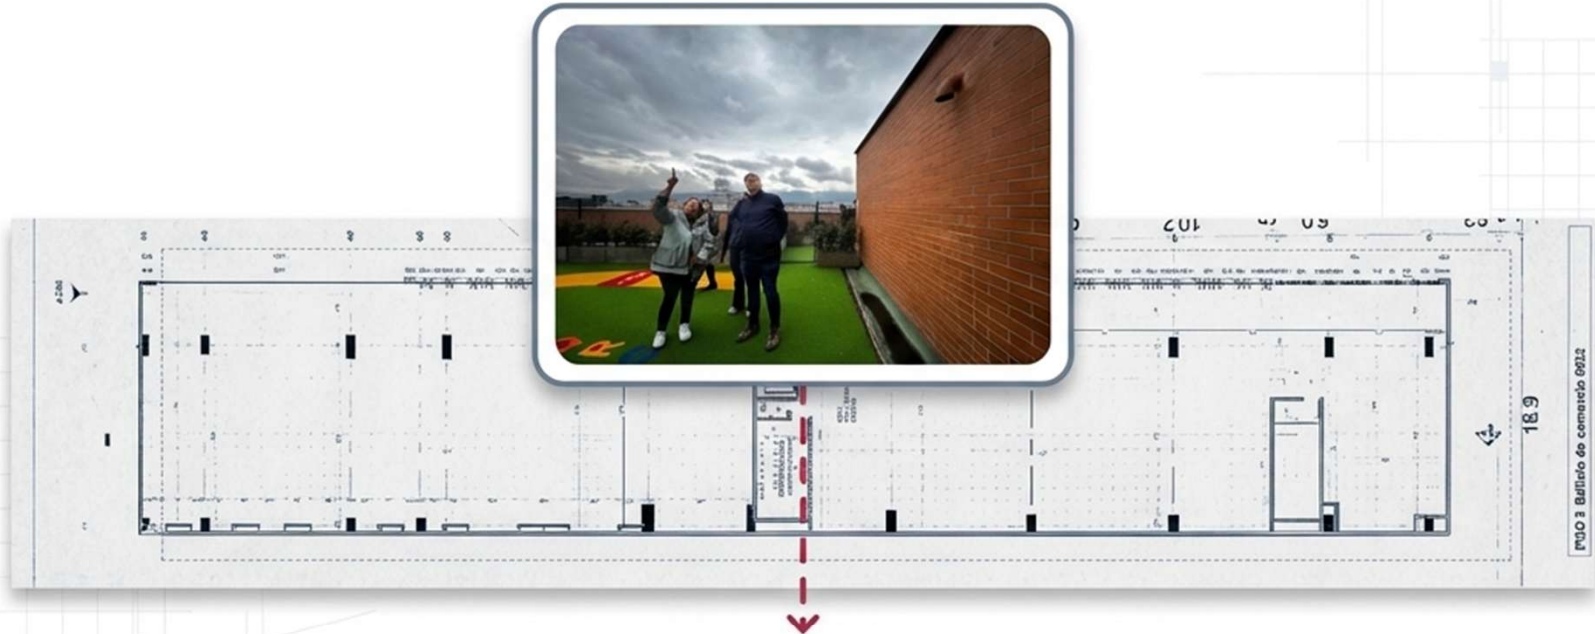
Ubicación: Cubierta Centro Comercial

ALERTA LEGAL: DISCREPANCIA NORMATIVA

### **Contraste entre realidad física y soporte documental.**

En la revisión cruzada con la licencia de construcción aprobada, NO aparece el uso de esta zona como 'terraza transitable'. Esto representa un riesgo legal y de seguros para la copropiedad si se habilita para tránsito de residentes sin el aval normativo correcto.

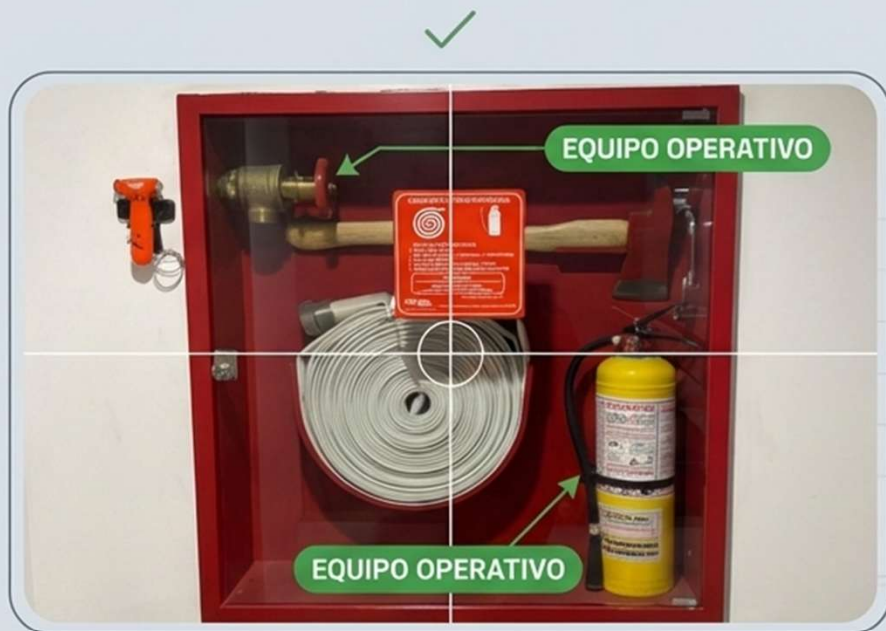
Se verificó la operatividad de los equipos de emergencia (Red Contra Incendios e iluminación). El sector cumple con los estándares de entrega y seguridad exigidos.

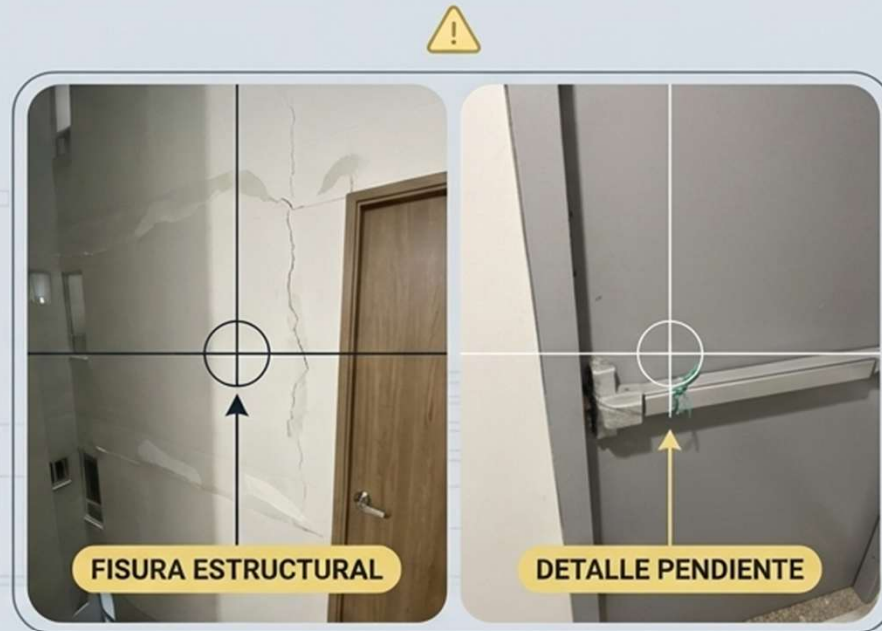
Aún quedan pendientes detalles de obra blanca y acabados estéticos (fisuras, rejillas rotas, herrajes de puertas) que la constructora debe subsanar.
