СЛОЖЕНЕ САОБРАЋАЈНЕ НЕЗГОДЕ

COMPLEX TRAFFIC ACCIDENTS

X Симпозијум
"Анализа сложених саобраћајних незгода
и преваре у осигурању"

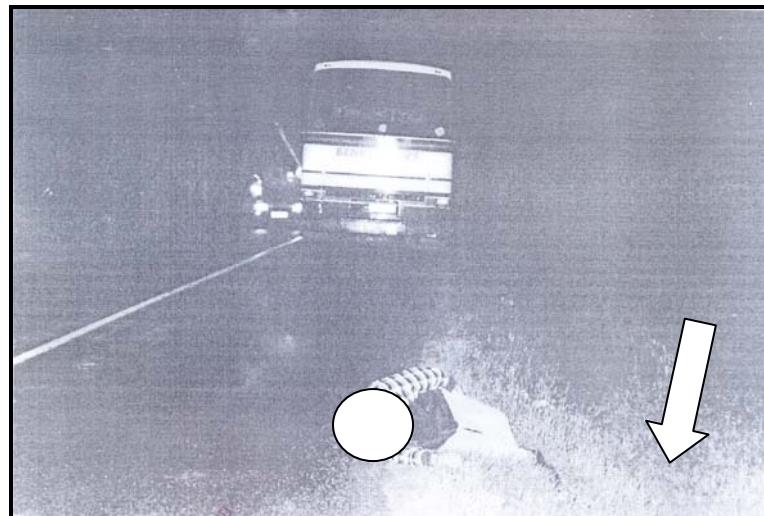
Слика бр. 8

На основу детаљне анализе материјалних елемената из списка, а посебно фотографије бр. 8 (види слику бр. 8), налазимо да се поред леве ивице коловоза налази "канал" па с обзиром на позицију АУТОБУСА на левој ивици земљане банкине (верзија возача АУТОБУСА), а узимајући у обзир сагласне изјаве возача АУТОБУСА и сведока Латифа Куртовића да је пртљаг убациван у АУТОБУС и са леве и са десне стране АУТОБУСА, то би при таквој позицији АУТОБУСА пртљаг био убацивани из канала...".
