ŠTA UZROKUJE POJAVU POVEĆANOG BROJA VEŠTAČENJA KOJA SE OSPORAVAJU, PONAVLJAJU I OBNAVLJAJU I KAKO ONA UTIČU NA TOK I ISHOD POSTUPAKA

Radoslav Dragač¹

XIV Simpozijum
„Veštačenje saobraćajnih nezgoda
i prevare u osiguranju“

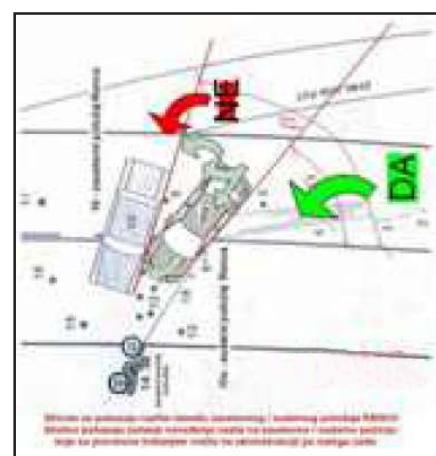
Slika 1.1.

Vozilo se iz zaustavnog položaja opitnom vožnjom vraća unazad i pri tome zahvata deo zemljišta (bankinu) van kolovoza. To je za tužioca bio dokaz da se vozač nije kretao kolovozom već je na njega izašao ne propuštajući motociklistu. Sa tako izvedenim dokazom saglasio se veštak koji ne razlikuje sudarnu od zaustavne pozicije vozila pa je sud sankcionisao vozača automobila kaznom, zatvora jer je motociklista posle pada i klizanja kolovozom udario u bok automobila i zadobio povrede sa smrtnim ishodom.

Veštaku su bile predložene primedbe odbrane temeljene na pribavljenom mišljenju stručnog savetnika, ali se veštak nije o njima izjašnjavao. Tragovi klizanja oborenog motocikla do udara u automobil, tragovi klizanja u odbijanju posle udara do zaustavne pozicije motocikla, veštak ne vidi da bi na osnovu njih zaključio da mesto sudara i položaj učesnika nezgode na njemu ne odgovara zaustavnom položaju vozila i motocikla u kome su zatečeni nakon sudara. Zbog toga je izведен pogrešan zaključak o kretanju automobila, jer je iz sudarne pozicije vraćanjem vožnjom unazad angažovao kolovoz (vidi sl.1a, 1b, i 1c).

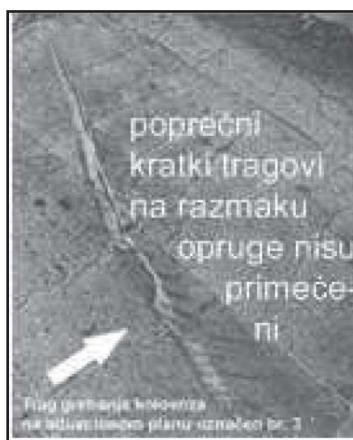
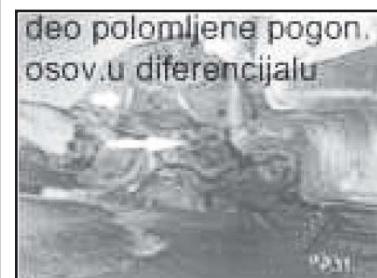
Slika 2.3.

Stručni savetnik predložen od odbrane je utvrdio da je vozilo izgubilo stabilnost i upravljivost pri vožnji kolovozom zbog oštećenja na oslanjanju zadnjeg levog točka. Vozilo je nakon havarije na oslanjanju zadnjeg levog točka, iz normalne vožnje s destabilizovanim kretanjem isklizalo sa kolovoza gubeći stabilnost i upravljivost i mogućnost dejstva vozča na uređaje upravljanja vozilo stabilizuje i održi na kolovou. Prema tome, nepredviđena i iznenadna havarija na vozilu u toku vožnje, uzrokovala je nezgodu čije posledice vozač nije mogao da spreči. Samo anlaziom lomova i oštećenja nastalih na vozilu Komisija veštaka mašinske struke, naučne institucije, nije mogla da utvrdi uzrok nezgode i momenat kad je došlo do havarije na vozilu, bez analize kretanja vozila po tragovima, koje su veštaci saobraćajne struke pogrešno identifikovali i tumačili u svom nalazu i mišljenju.

Saobraćani veštaci su pogrešno tumačili ispravno fiksirane tragove na kolovozu u isklizovanju vozila nakon havarije i nisu sve tragove i otpale delove na putu isklizavanja i prevrtanja analizirali. Deo pokidane plastične obloge blatobrana na uviđajnoj skici označen br. 5 su prevideli, a trag paranja kolovoza (3) su dovodili u vezu sa grebanje auspuha, gubeći iz vida njegovu formu i pravac prostiranja i to da je sa tim tragom postojao i trag od otiska spiralne opruge (Sl.2.3) koji pri uviđaju nije naveden. U nezgodi, otpala spiralna opruga sa amortizerom nije na licu mesta nađena, jer je pažnja pri uviđaju bila koncentrisana samo na prostor gde je na kolovozu zatečeno prevrnuto vozilo. Naspram prednjeg dela vozila zatečen je otpali točak, čiji pregled na uviđaju nije obavljen, a iz glavčine točka video se ostatak polomljene pogonske poluosovine, a pripadnost točka nije određena, pa u analizi nezgode saobraćani veštaci nisu ga ni obrađivali (Sl.2.4). Uvid u lomove oslanjače veze točka sa vozilom i targove po kojima je vozilo isklizavalo sa kolovoza, mogli su se preispitivati nalazi veštaka u vršenom postupku usaglašavanja. Takav pristup u tom usaglašavanju veštaci nisu imali pa je razlog za isklizivanje vozila sa kolovoza pogrešno određen.

Veštačenjem su pogrešno sva oštećenja vozila dovedena u vezu sa naletima na prepreke posle isklizavanja vozila sa puta i ako su neka bila havarijska, proizvedena u vožnji i za posledicu imala gubitak stabilnosti i upravljivosti vozila, što je uzrokovalo nezgodu. Nije se postavljalo pitanje da li su i koji još faktori uticali na uzrokovanje ove nezgode. Ostala je sumnja da je nezgoda uzrokovana jedino zbog vožnje neprilagođenom i nedozvoljenom brzinom, prevozom većeg broja lica od registrovanih mesta u vozilu, vožnjom bez posedovanja vozačke dozvole i u alkoholisanom stanju (srednja alhoholisanost). Vožnja je duže trajala sa prisustvom nabrojenih faktora i bez da se gubila mogućnost za održavanje vozilu u stabilnom kretanju sa angažovanjem kolovoza. Gubitak stabilnosti i upravljivosti vozila je nastala pod dejstvom havarije (lomova na oslanjanju točka vozila) koja se nije mogla očekivati i predviđati da bi se nezgoda izbegla. Međutim, zbog brojnih prekršaja vozaču preti izricanje sankcije, sa procenom da je on uzrokovalo nastalu nezgodu i da su utvrđena oštećenja proizvedena naletima vozila na prepreke van kolovoza.

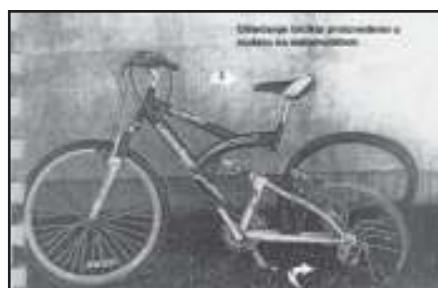
Slika 3.4.

Za argumentaciju tog toka i mehanizma sudara odbrana pokazuje oštećenje bicikla (sl.3.4.), lokaciju povreda na telu bicikliste (Sl.3.5) i mehanizam kontaktiranja automobila sa biciklom i biciklistom kad se nalet ostvaruje kretanjem po kolinearnim putanjama (Sl.3.6). Samo tad telo bicikliste udara u delove automobila na mestima (čeona maska, poklopac motora, vetrobran i krov) koja se raspoređuju po liniji približno paralelnoj sa podužnom osovinom automobila (Sl.3.7 i 3.8). Samo tad bicikli i biciklista bivaju odbacivani u smeru kretanja automobila. Na slici 3.9 grafički su prikazani udari koji bi se ostvarivali po nalazu veštaka tj. slučaj ako bi automobil pod uglom u skretanju udario u zadnji točak bicikla koji se kreće pravoliniski duž puta. Tada bi u primarnom udaru točak bicikla bio povijen udesno, a u sekundarnom udaru bicikli bi levim bokom kontaktirao čeoni deo automobila, dok bi telo bicikliste u kontaktu sa automobilom imalo po ukošenoj liniji sa desne ka levoj strani automobila (Sl.3.9:1, 2, 3 ili 3.9: 4, 5 i 6). Koristeći se ovim argumentima odbrana je na Sl.3.10 prikazala mesto i tok nezgode koji odgovara verziji po kazivanju optuženog vozača. Veštacima su pokazana oštećenja koja nastaju na biciklu kad ga automobil udara u sustizanju u zadnji točak i oštećenja kad je udar realizovan u bočnu stranu bicikla. Bicikli koji je vozila nastradala ima tipične deformacije koje odgovaraju udaru u zadnji točak pri sustizanju. Veštacima su stavljenе primedbe na nalaz i zatraženo je izjašnjenje na

primedbe iz podnesaka odbrane. Veštaci treba pri izradi nove dopune svojih nalaza i pri usaglašavanju nalaza i mišljenja da razmotre povrede biciklistkinje, oštećenja bicikla i automobila i da se izjasne o stručnom nalazu i mišljenju sačenjenom od strane stručnog savetnika.

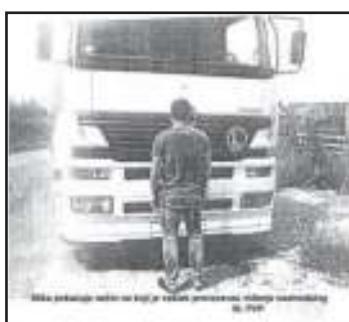
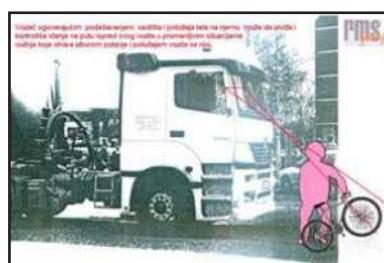
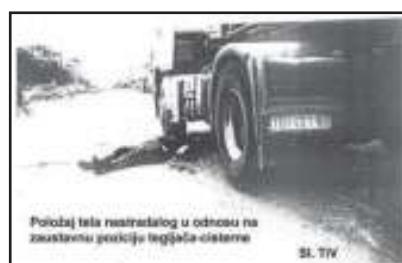
Slika 4.1.

utvrdila da je vozač pokrenuo vozilo u trenutku kad je pešaku bio dužan da ustupi prvenstvo u prolazu. Položaj koji je tegljač imao pri zaustavljanju ispred pešačkog prelaza, onemogućavao je vozaču da sa sedišta iz kabine izviđa stanje na prelazu sa desne strane ispred tegljača ali on nije smeо da pokrene vozilo ako se nije uverio da je prelaz slobodan. Mogućnost za to uveravanje vozač je izgubio zato što je izabrao pogrešnu poziciju za zaustavljanje vozila ispred pešačkog prelaza. Tegljač je trebalo zaustaviti na poziciji sa koje bi vozač mogao pre pokretanja vozila da izviđa stanje na pešačkom prelazu i da vozilo ne pokreće ukoliko je prelaz angažovan od pešaka koji vrše prelaženje kolovoza ili imaju tu nameru. Optik koji je izveo veštak u proveri mogućnosti izviđanja iz kabine vozila je pogrešan jer je koristio lice koje vrši prelaženje kolovoza bez bicikla sa svoje leve strane kako je našao veštak. Veštak uz to ima stav da je vozač obavezan na izviđanje i propuštanje pešaka na prelazu dok on angažuje prelaz preko trake kojom se kreće tegljač. U konkretnom slučaju prelaz počinje od ivice trotoara tj. nalazi se i na desnoj traci iz koje je pešak počeo prelaženje kolovoza. Video snimkom je naknadno utvrđeno da je pešak započeo prelaženje kolovoza angažovanjem pešačkog prelaza pre pokretanja tegljača. Pešak nije mogao da predpostavlja da će se zaustavljeni tegljač pokrenuti tj. da ga vozač tegljača neće propustiti a sa njim nije ni mogao uspostaviti neku komunikaciju. Na upozoravanje lica iz okoline vozač tegljača zaustavio je vozilo iza pešačkog prelaza posle obaranja i gaženja pešaka i bicikla koja je pešak qurao.

Veštak je u nalazu izgubio iz vida obaveze vozača pri približavanju prelazu za pešake i pri prelaženju preko pešačkog prelaza. Nije pešak imao uticaj na izbor zaustavnog položaja tegljača koji ga je ometao da bezbedno prelazi već je vozač bio taj koji se zaustavio na pogrešno izabranoj poziciji sa koje nije mogao iz radne pozicije sa sedišta da kontroliše stanje na pešačkom prelazu.

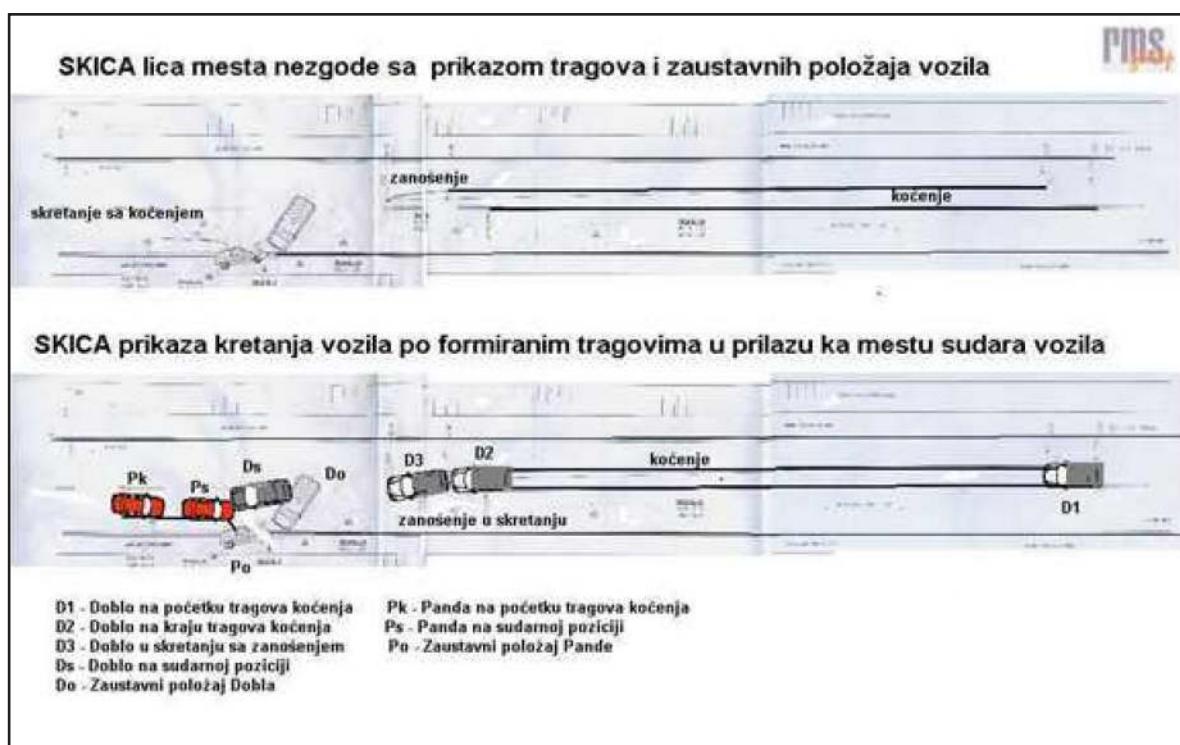
Slika 5.1.

Iako je veštak tačno izračunao brzine, zaustavne puteve i vreme zaustavljanja za određene brzine on nije u vremensko prostornoj analizi odredio međusobne položaje vozila, pa je pogrešno zaključio da je nezgodu uzrokovao vozač Kombi vozila. Kad se vrati vozilo Panda kojim je prevženo jagnje, po pravcu pružanja tragova kočenja, na poziciji koju je imalo u momentu reagovanja vozača kočenjem i skretanjem proizilazi da je ono tada bilo na svojoj levoj traci. Prema tome takvim postupanjem vozač vozila Panda je stvorio opasnu situaciju kojom je uzokovana nezgoda. U nezgodi je nastradao vozač Pande sa jagnjetom koje je izgorelo u zapaljenom automobilu. Veštačenjem je trebalo utvrditi da li je vozač Kombi vozila uzrokovao nezgodu tj. da li je on vozeći svoje vozilo neprilagođenom brzinom izgubio kontrolu nad kretanjem svog vozila i time uzrokovao nezgodu, koju je vozač Pande izbegavao preuzetim kočenjem pri vožnji svojom stranom kolovoza.

Kraća dužina tragova kočenja Pande u odnosu na duže tragove kočenja Kombi vozila uticala je na veštaka da bez detaljnije provere položaja vozila na putu u momentu nastale potrebe za reagovanje kočenjem zauzima stav o uzroku nezgode.
