SISTEMATIZACIJA PROPUSTA UČESNIKA NEZGODE U KOJIMA JE DOŠLO DO NEZGODE USLED GREŠKE PUTE

SYSTEMATISATION OF OMISSIONS OF ROAD ACCIDENT PARTICIPANTS CAUSED BY ERROR OF THE ROAD

XII Simpozijum
"Veštalačenje saobraćajnih nezgoda i prevare u osiguranju"

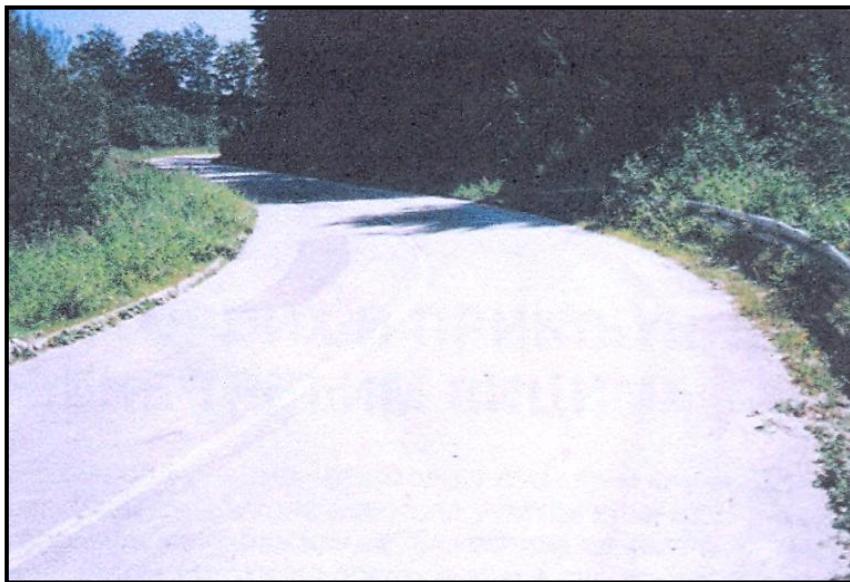
Slika 1 – Lice mesta saobraćajne nezgode

"... Neposredno ispred mesta nezgode na pojedinim mestima na kolovozu se uočava tanak sloj leda iako po kolovozu nema snežnih nanosa dok je na samom mestu nezgode u predmetnoj krivini kolovoz klizav zbog prisustva tankog sloja zaleđenih kristala leda po površini kolovoza i da pri samom kretanju po kolovozu dolazi do proklizavanja ...".

Analizom materijalnih elemenata iz Spisa došlo se do zaključka da je osnovni uzrok nastanka ove nezgode pojava leda na kolovozu, koja nije bila signalisana i obeležena niti blagovremeno uklonjena, a koju vozač nije mogao da predvidi, jer su ostali delovi kolovoza bili bez leda. U tom smislu, a nakon detaljne analize svih ostalih materijalnih elemenata iz Spisa definisano je i mišljenje sa saobraćajno-tehničkog aspekta:

situacija, po našem mišljenju. Naime, preduzeće i/ili odgovorno lice za održavanje ove deonice puta su bili dužni da pospu kolovoz rizlom i/ili solju i/ili odgovarajućom signalizacijom obaveste učesnike u saobraćaju na mogućnost pojave leda na kolovozu čime bi izbegli stvaranje opasne situacije i nastanak ove nezgode, po našem mišljenju.

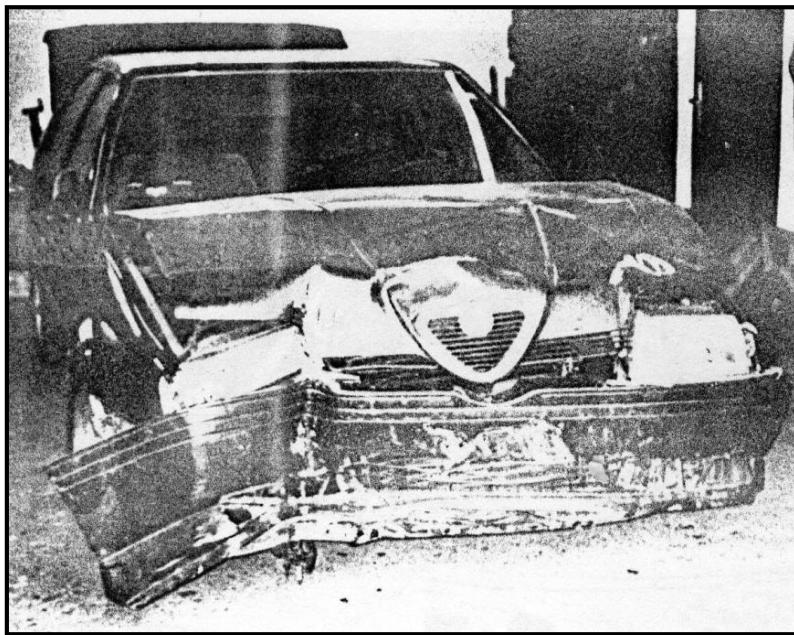
Slika 2 – Izgled oštećenja ALFE

Prema Zapisniku o uviđaju, nezgoda se dogodila oko 6 sati i 30 minuta, a deo puta koji vodi do benzinske pumpe je u vreme nastanka nezgode bio pod "ledom debljine desetak santimetara". Važno je istaći da je, prema Dnevniku rada, "u 04⁰⁰ izvršeno posipanje cele deonice", a do nezgode je došlo u 6 sati i 30 minuta.

Analizom materijalnih elemenata iz Spisa došlo se do zaključka da je osnovni uzrok nastanka ove nezgode pojava leda na kolovozu, koja nije bila signalisana i obeležena niti blagovremeno uklonjena, a koju vozač nije mogao da predvidi, jer su ostali delovi kolovoza bili bez leda, pa je u tom smislu i definisano mišljenje u vezi propusta za nastanak ove nezgode:

Kolovoz na ovom delu puta nije bio posut rizлом ili solju i/ili očišćen niti obeležen saobraćajnim znakom (klizav kolovoz), a što je propust radne organizacije i odgovornog lica iz radne organizacije za održavanje ovog dela puta uzročno vezan za stvaranje opasne situacije i nastanak ove nezgode, po našem mišljenju ...".

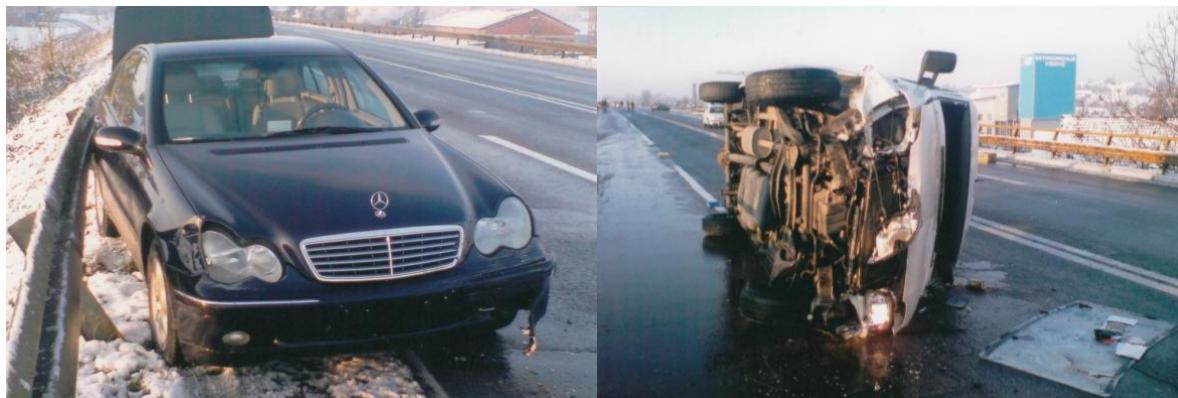
Analizom fotografija Fotodokumentacije jasno se uočava da je kolovoz u vreme vršenja uviđaja pod ledom, a nezgoda se dogodila u 6 sati i 35 minuta, dok je uviđaj započet u 7 sati i 40 minuta, što dodatno ukazuje na zaključak da je kolovoz u vreme nezgode bio pokriven ledom.

Slika 3 – Stanje kolovoza u vreme vršenja uviđaja

Analizom materijalnih elemenata iz Spisa došlo se do zaključka da je osnovni uzrok nastanka ove nezgode pojava leda na delu kolovoza preko vijadukta, koji nije bio propisno signalisan (obeležen) niti blagovremeno uklonjen, a koju vozači koju su učestvovali u nezgodi nisu mogli da predvide, jer su ostali delovi kolovoza bili bez led, pa je u tom smislu i definisano mišljenje u vezi propusta za nastanak ove nezgode:

Organizacija zadužena za održavanje ove deonice puta je, po našem mišljenju, morala obezbediti takve uslove saobraćaja, koji ne smeju prouzrokovati iznenadno nastalu opasnu situaciju (između ostalog i iznenadnu pojavu kolovoza prekrivenim ledom), čime bi, po našem mišljenju, ova nezgoda bila izbegnuta. Naime, čak i ako bi prema Građevinskom dnevniku navodno bilo izvršeno posipanje kolovoza za sprečavanje stvaranja poledice, a kolovoz i pored toga bio zaleden, odnosno klizav, a što je organizacija za održavanje ove deonice puta morala da utvrdi, tada bi organizacija za održavanje ove deonice puta morala učesnike o saobraćaju obavestiti odgovarajućom signalizacijom o nailasku na deonicu puta gde postoji zaleden kolovoz i ograničiti brzinu na najviše 20 km/h, po našem mišljenju, a po potrebi, po našem mišljenju, trebalo je zatvoriti ovu deonicu puta za saobraćaj, dok se ne steknu uslovi za bezbedno saobraćanje.
