# ЕКСПЕРТИЗА САОБРАЋАЈНЕ НЕЗГОДЕ

000-0-K-00000000

TSG xx/xx

# НАЛАЗ И МИШЉЕЊЕ ВЕШТАКА

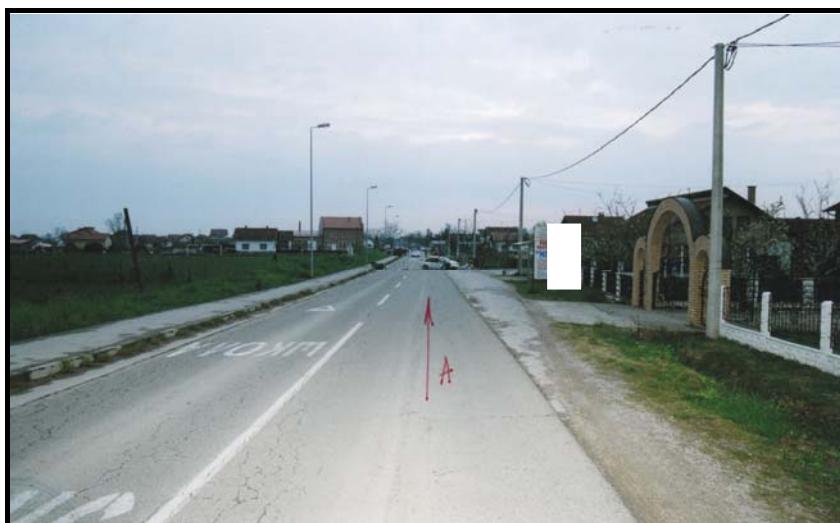
Слика бр. 1

Коловоз пута Поточари–Брчко ширине је 6,6 м и разделном линијом је подељен на две саобраћајне траке намењене за двосмерни саобраћај. Посматрано од Поточара ка Брчко Дистрикту, разделна линија је неиспрекидана и непосредно пре и на месту незгоде разделна линија је испрекидана (Види Слику бр. 1). Уз леву ивицу коловоза се налази ригол, уз ригол тротоар а затим зелена површина. Уз десну ивицу коловоза се налази земљана банкина иза које се налази одводни канал а затим дворишне ограде. У висини места незгоде, са десне стране коловоза се налази паркинг простор **Xxxxxxxxxx** (види Слику бр. 2). Пре места незгоде коловоз се пружа у кривини улево и у вертикалној кривини (види Слику бр. 3), а на месту незгоде коловоз се пружа у правцу.

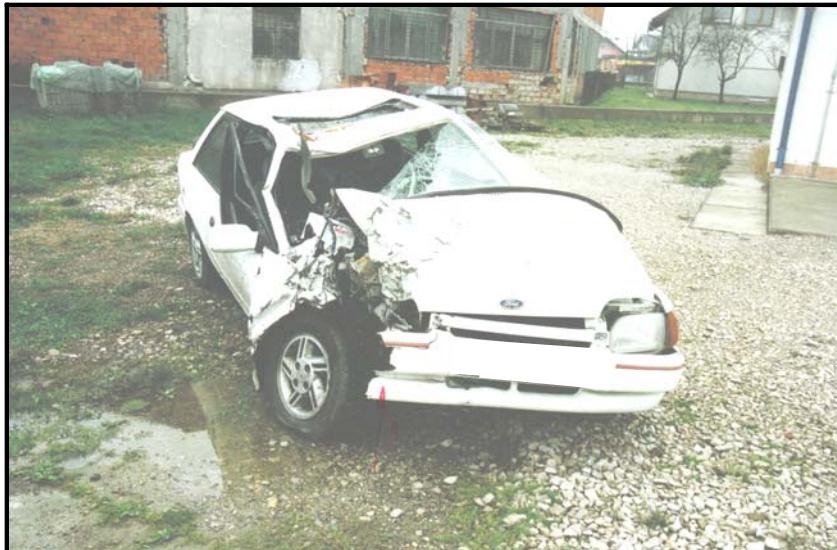
Слика бр. 4

На основу детаљне анализе материјалних елемената из Списа, а посебно фотографија Фотодокументације налазимо да је предњи десни ћошак FORD-а деформисан деловањем сile од предњег десног ћошка приближно ка задњем левом ћошку FORD-а (види Слику бр. 4). Предњи део предњег десног блатобрана је деформисан и потиснут ка задњем делу FORD-а. Поклопац моторног простора FORD-а је деформисан деловањем сile од предњег десног ћошка приближно ка задњем левом ћошку FORD-а, са центром удара у висини предњег десног ћошка. Предњи браник FORD-а, у висини предњег десног ћошка, као и предњи десни фар FORD-а недостају (види слике бр. 4 и бр. 5). Кров FORD-а је деформисан и потиснут ка путничком простору (види слике бр. 4 и бр. 5). Предњи десни стуб FORD-а је деформисан и потиснут приближно од предњег ка задњем делу FORD-а (види Слику бр. 6).

Детаљном и упоредном анализом материјалних елемената из Списа, а посебно оштећења FORD-а и SUZUKI-ја, налазимо да би оштећења предњег десног ћошка FORD-а и наплатка предњег точка SUZUKI-ја одговарала судару предњег дела SUZUKI-ја са предњим десним ћошком FORD-а. FORD и SUZUKI би у тренутку судара заклапали међусобни угао од највише  $40^0$ , по нашем мишљењу. Оштећења крова FORD-а, одговарају удару возача SUZUKI-ја у кров FORD-а.

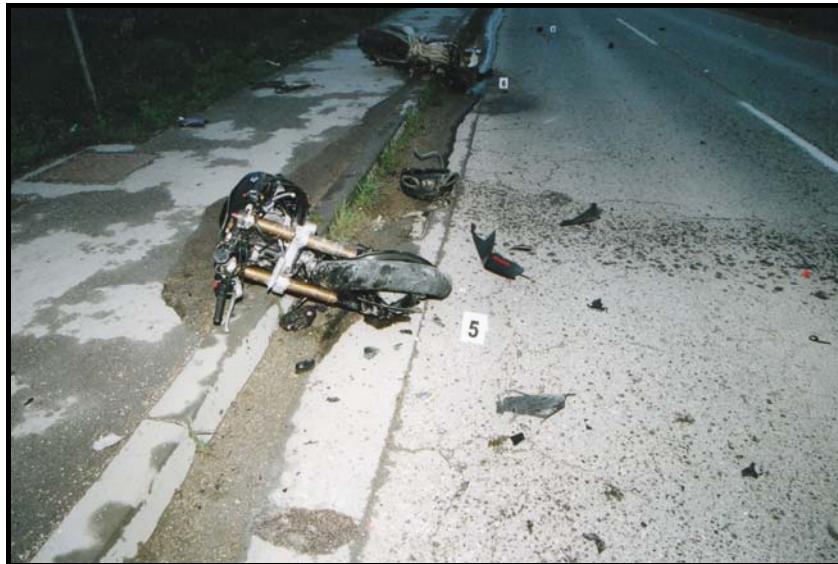
Слика бр. 8

Детаљном анализом фотографија Фотодокументације налазимо да је предњи део SUZUKI-ја (предњи точак са вешањем, управљач, резервоар за гориво и седиште) одвојен од задњег дела SUZUKI-ја (види Слику бр. 8). Наплатак предњег точка SUZUKI-ја је прекинут, деформисан и потиснут ка унутра. Наплатак предњег точка је одвојен од осовине (види слике бр. 8 и бр. 9). Лева ручица управљача је потиснута ка задњем делу SUZUKI-ја (види Слику бр. 10).
