*Universidad Tecnológica Nacional*

*Ingeniería Mecánica - Materiales No Metálicos*

*Trabajo Práctico 8-01*

*Tipo de corrosión: Corrosión por picado (pitting corrosion).*

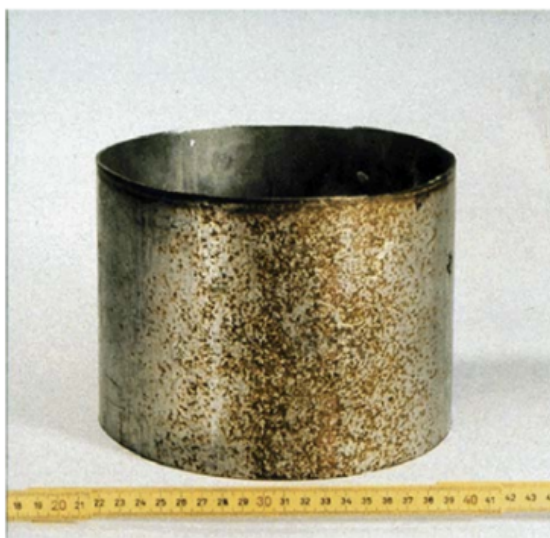
Figura 1: Ejemplo de caso de corrosión por pitting.

En la Figura 1 se puede ver un ejemplo de como es normalmente el daño por pitting en el acero inoxidable, la forma del mismo puede variar mucho dependiendo de como sea el ambiente en el que se encuentra, y el daño provocado por el mismo se suele medir tanto en el área que ocupa la zona afectado como en la profundidad que haya alcanzado el mismo.

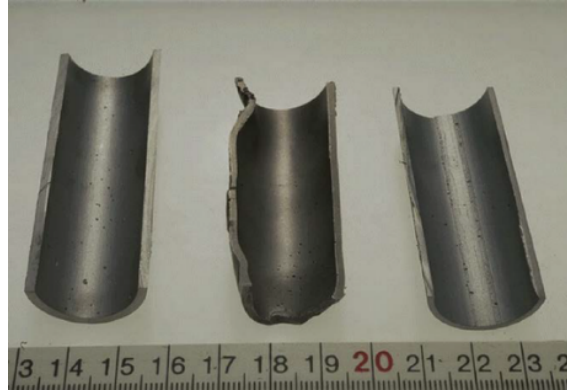
Figura 4: Piezas de unas tuberías de un intercambiador de calor

- Estas son partes de SAF 2205, Sanicro 28 y E/Brite 26/1 (de izquierda a derecha).
- Las piezas eran parte de un sistema de recuperación de monoclorobenceno, eran unas tuberías del intercambiador de calor.
- El ambiente dentro de las tuberías era de monoclorobenceno con un poco porcentaje de cloruros con una temperatura 21 - 75 °C.
- La solución es reemplazar con una aleación 254 SMO con revisiones periódicas.

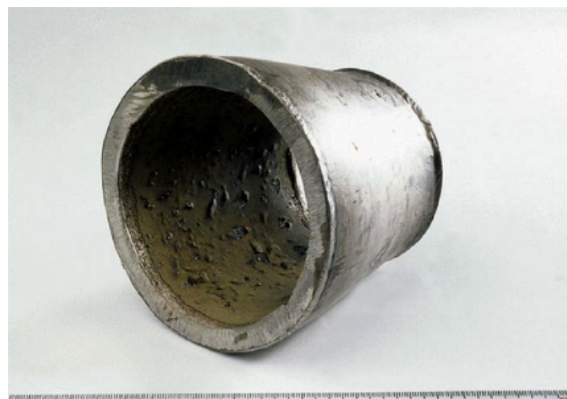
Figura 5: Reductor de tubería.

- Ésta es una parte de acero inoxidable (AISI 316)
- Un reductor de tubería parte de una prensa de filtración por hidróxidos metálicos.
- Por la misma pasaba agua con varios hidróxidos metálicos y cloruro de calcio.
- La temperatura era de 70 °C y tenía un PH de 3,5.

- La solución fue reemplazarlo con una línea de acero revestida con polipropileno reforzado con fibra de vidrio (GFR/PP).
