*Universidad Tecnológica Nacional*

*Ingeniería Mecánica - Materiales Metálicos*

*Trabajo Práctico 3-06*

- Software. {MM-CAD-TP 3-06}.
- Ashby, M.F. y Jones, D.R.H. Materiales para Ingeniería 2. 1ra Edición. 2009. Cap. 13 Casos prácticos con aceros. {MM-CAD-0.0.0}.
  - 13.1 Investigación metalúrgica después de la explosión de una caldera (1\*) [Caso 2025].

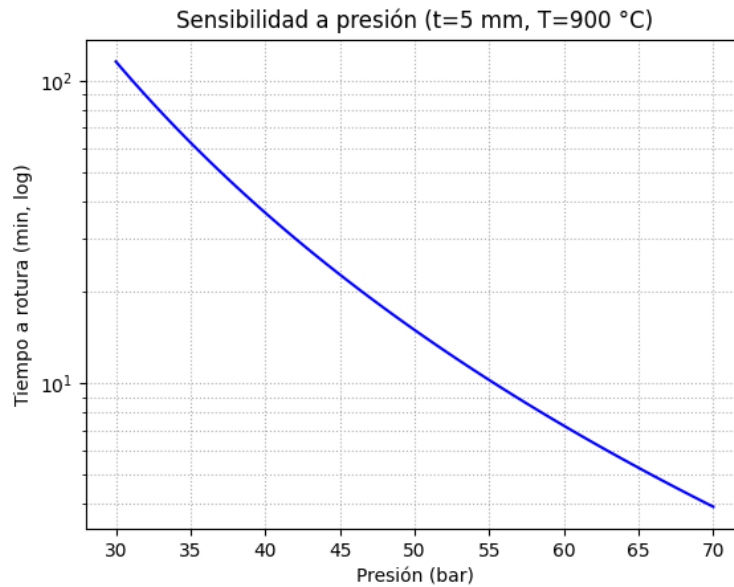
Figura 5: Sensibilidad del tiempo a rotura con respecto a la presión interna.
