*Universidad Tecnológica Nacional*

*Ingeniería Mecánica - Materiales No Metálicos*

*Trabajo Práctico 8-01*

*Tipo de corrosión: Corrosión por picado (pitting corrosion).*

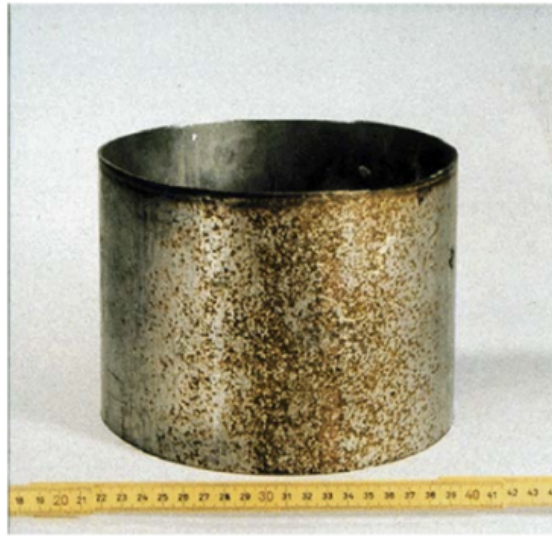
En la Figura 1 se puede ver un ejemplo de como es normalmente el daño por pitting en el acero inoxidable, la forma del mismo puede variar mucho dependiendo de como sea el ambiente en el que se encuentra, y el daño provocado por el mismo se suele medir tanto en el área que ocupa la zona afectado como en la profundidad que haya alcanzado el mismo.

Figura 1: Ejemplo de caso de corrosión por pitting

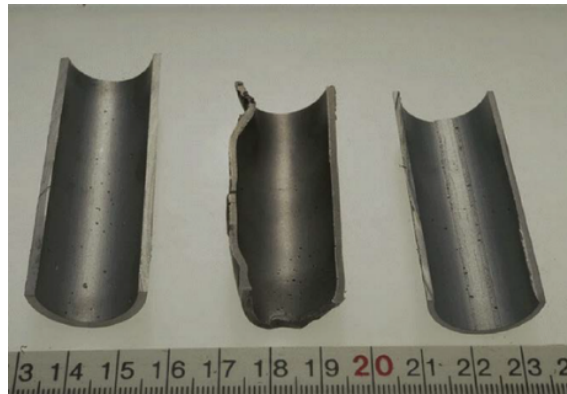
Figura 4: Piezas de unas tuberías de un intercambiador de calor

- Estas son partes de SAF 2205, Sanicro 28 y E/Brite 26/1 (de izquierda a derecha).
- Las piezas eran parte de un sistema de recuperación de monoclorobenceno, eran unas tuberías del intercambiador de calor.
- El ambiente dentro de las tuberías era de monoclorobenceno con un poco porcentaje de cloruros con una temperatura 21 - 75°C.
- La solución es reemplazar con una aleación 254 SMO con revisiones periódicas.

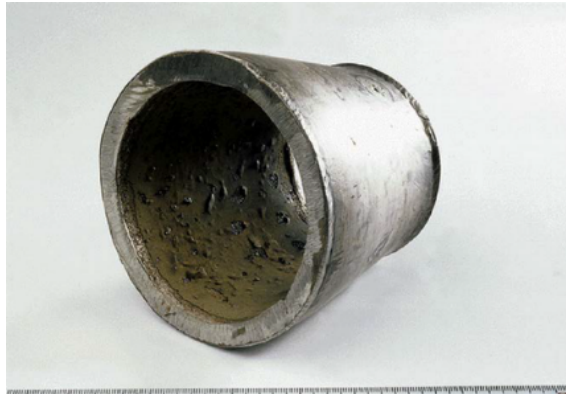
Figura 5

- Esta es una parte de acero inoxidable (AISI 316)
- Un reductor de tubería parte de una prensa de filtración por hidróxidos metálicos.
- por la misma pasaba agua con varios hidróxidos metálicos y cloruro de calcio.
- La temperatura era de 70 °C y tenía un PH de 3,5.
- La solución fue reemplazarlo con una línea de acero revestida con polipropileno reforzado con fibra de vidrio (GFR/PP).
